# 水轮机过流部件表面 WC-CoCr 涂层的失效机理<sup>\*</sup>

李 勇, 李太江, 李 巍, 李聚涛, 刘 刚, 米紫昊

(西安热工研究院有限公司, 西安 710032)

## Failure Mechanism of the WC-CoCr Coatings Deposited on Flow Passage Components of Hydraulic Turbines

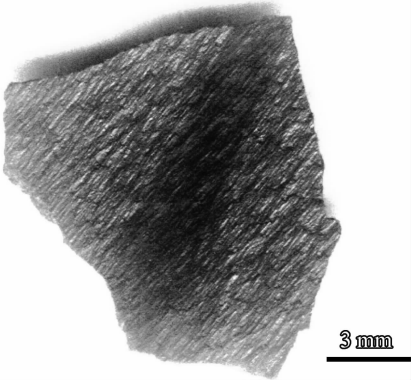
图 1 为采集涂层样品的宏观组织形貌, 可见涂层表面存在大量同方向的磨痕。图 2 为磨痕微观表面形貌, 表面黑色物质为采集涂层表面残留的泥沙, 可见在磨蚀过程中, 涂层表面产生了犁沟状形貌, 涂层中原致密的 WC 颗粒在泥沙作用下被刮擦, 并向两侧凸起。

图 1 涂层样品的宏观形貌

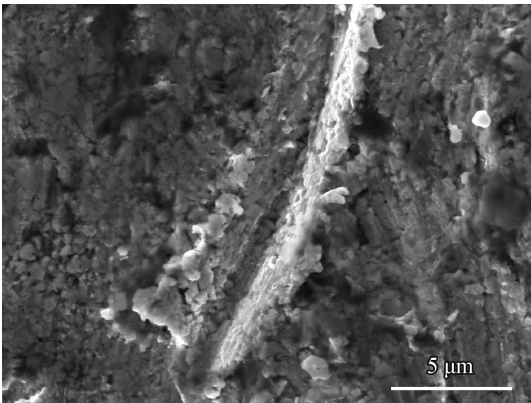
图 2 涂层表面的磨痕形貌

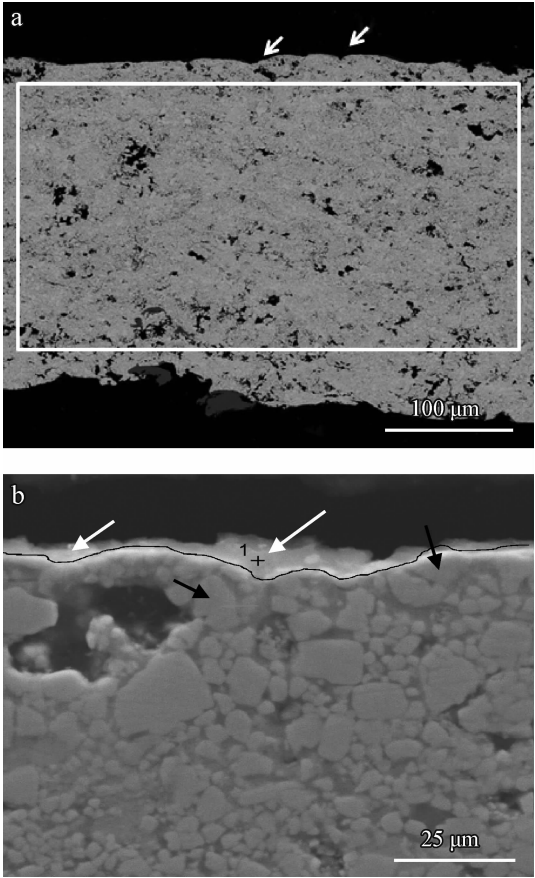
图 3 为采集涂层样品的断面组织结构, 涂层内部具有一定的孔隙, 选取中间部分(图 3(a)白色框线)进行孔隙率分析, 得孔隙率为 4.9%。测量

涂层厚度为 272 μm。涂层断面结构也显示涂层表面存在大量的磨蚀沟槽, 如图 3(a)白色箭头所示。

由图 3(b)可见, 涂层内部主要由 WC 颗粒及金属相构成, WC 颗粒呈白色菱形状, 如图中黑色箭头所示, 金属相呈暗灰色, 如图中白色箭头所示。WC 颗粒通过金属相粘结以提高涂层的内聚强度。

涂层磨蚀沟槽表面存在一层纯暗色物质, 如图 3(b)黑色线以上部位, 该层物质内部未发现白色 WC 硬质相, 基于 EDS 分析, 该暗色物质为 CoCr 金属相。这表明表层的 WC 颗粒脱离 CoCr 金属相, 使表面只残留了 CoCr 金属相薄层。

图 3 涂层的断面组织形貌

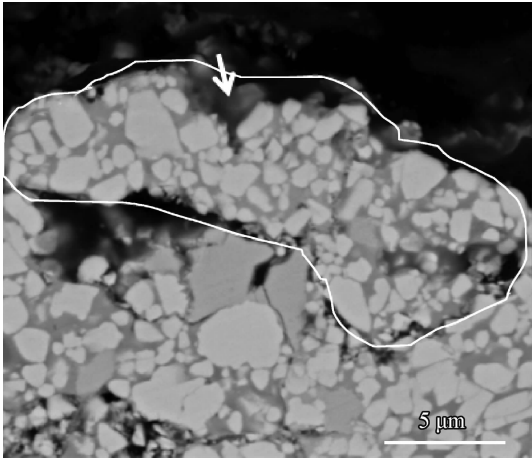
在现场工况下, 超音速火焰喷涂 WC 涂层中, 发生了喷涂粒子或粒子碎片剥落现象。图 4 白色线部分为喷涂过程中单个粉末颗粒经熔化、扁平、凝固而形成的单个扁平粒子在冷却中形成的粒子碎片或碰撞时产生的飞溅粒子, 这种现象与文献[11]中相关报道类似。该粒子碎片或飞

溅粒子与底部涂层已形成了明显的脱落间隙,同时在剥落的粒子表面观察到 WC 硬质相剥落的现象,如白色箭头所示。这表明喷涂涂层内部粒子间结合也影响涂层的抗磨蚀性能。

图 4 涂层表面喷涂粒子的微观形貌

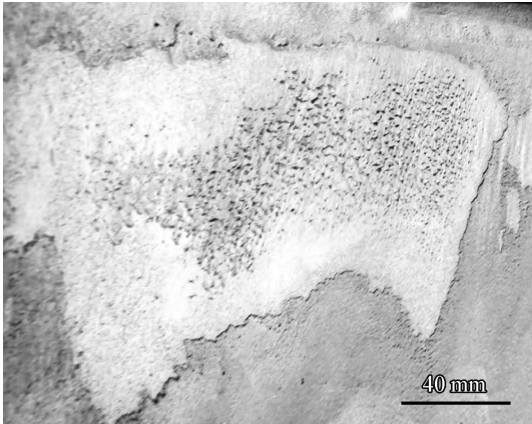
图 5 为转轮出水侧叶片背面负压区域涂层脱落后的形貌,可以发现,脱落后的基体表面局部存在蜂窝状的点坑,表明该区域发生了空蚀损伤。超音速火焰喷涂的涂层在该区域不仅受到磨损、冲蚀作用,同时也受到空蚀损伤。此外,该区域涂层完全剥落,且冲蚀、磨损和空蚀已损伤了基体,这说明,该区域涂层在三者联合作用下,损伤程度更胜于以磨损和冲蚀为主的损伤。

图 5 转轮出水侧叶片背面涂层剥落部位的空蚀形貌

尽管随着空蚀的进行,涂层的空蚀率降低。但在真实服役环境下,涂层表面的环境是高速流动的含泥沙动态水流,并非试验测试条件下的静态蒸馏水,在这种情况下,空蚀和磨损、冲蚀联合作用,空蚀后产生的空蚀坑更加剧了泥沙的磨蚀,因此在空蚀部位,涂层将优先于其他以磨损、冲蚀为主的部位而脱落,形成图 5 所示形貌。

基于以上分析,提高 WC 颗粒的结合强度、涂层的内聚强度以及致密度可提高超音速喷涂 WC-CoCr 涂层抗磨蚀性能。采用超音速火焰喷涂工艺进行水轮机过流部件涂层喷涂时,应在工艺上进行优化,提高涂层的致密度。也可对涂层

采取封孔措施,封孔工艺及所用材料应保证涂层内部也能获得较好的封孔效果,否则涂层表面层磨蚀后,残留涂层仍然不能起到抗磨蚀的作用。

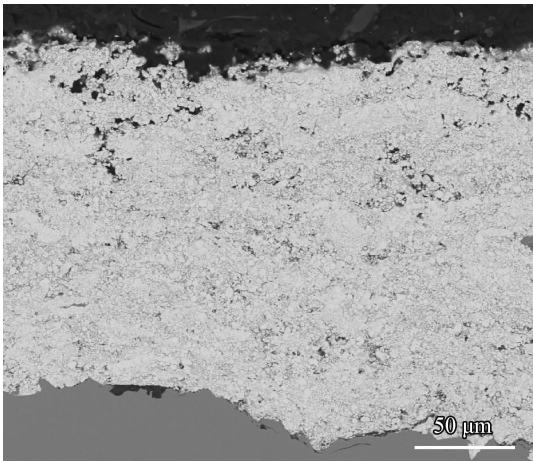
涂层厚度平均约 220 μm,喷涂态涂层结构致密,界面结合良好,但涂层上表面的孔隙率高于底部,这主要是因为涂层表面缺乏后续粒子的冲击夯实作用,此外喷涂过程中,涂层表面受到拉应力状态也可能导致涂层表层孔隙率的增加。

图 6 喷涂态涂层的组织形貌

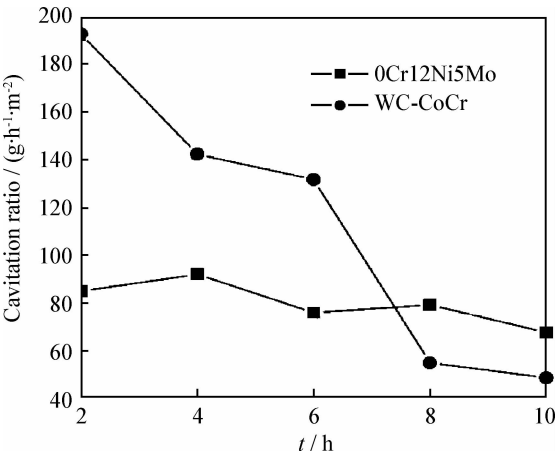
图 7 为超音速火焰喷涂 WC-CoCr 涂层与基体的空蚀性能对比。随着空蚀时间的延长,基体的空蚀率略微下降,但并不明显。HVOF 喷涂 WC-CoCr 涂层在空蚀初期发生严重的涂层物质损失,其空蚀率约为基体材料的 2.5 倍。然而随着空蚀时间的延长,其空蚀率不断降低。空蚀 8 h 后,涂层的空蚀率低于基体,约为 70%。其下降的原因可能与涂层表层孔隙率较高有关,当孔隙

图 7 WC-CoCr 涂层与基体的空蚀率

率较高的表层被空蚀损伤发生物质流失后,底部的涂层更致密,因此其抗空蚀性能得到提高。

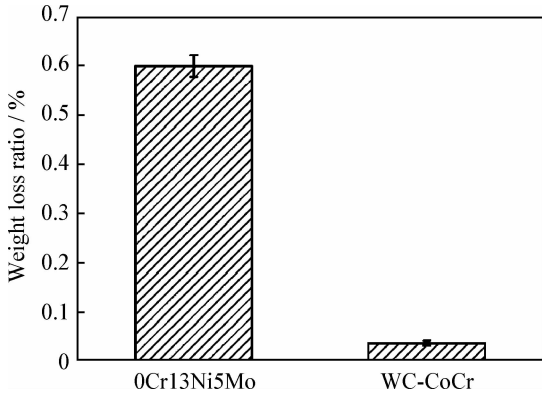
图 8 为 HVOF 喷涂 WC-CoCr 涂层与基体的磨损性能对比。可见超音速火焰喷涂 WC-CoCr 涂层具有比 0Cr13Ni5Mo 基体更高的抗磨损性能,其相对磨损失重比仅为基体材料的 1/16。

图 8 WC-CoCr 涂层与基体的磨损失重比  
Fig.8 Weight loss ratio of the WC-CoCr coating and substrate

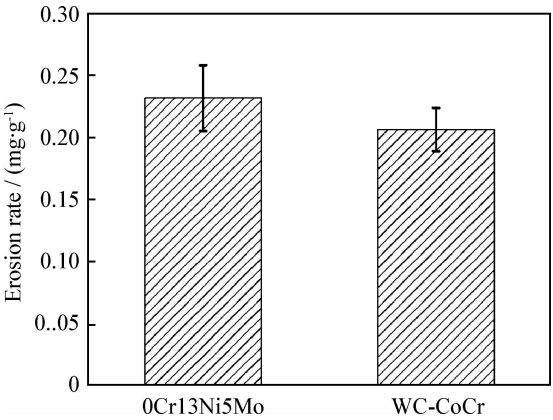
图 9 所示为 HVOF 喷涂 WC-CoCr 涂层与基体的冲蚀性能对比。在小角度冲蚀情况下,与 0Cr13Ni5Mo 基体相比,超音速火焰喷涂 WC-CoCr 涂层抗冲蚀性能并不明显。

图 9 WC-CoCr 涂层与基体的冲蚀率  
Fig.9 Solid particle erosion ratio of the WC-CoCr coating and substrate

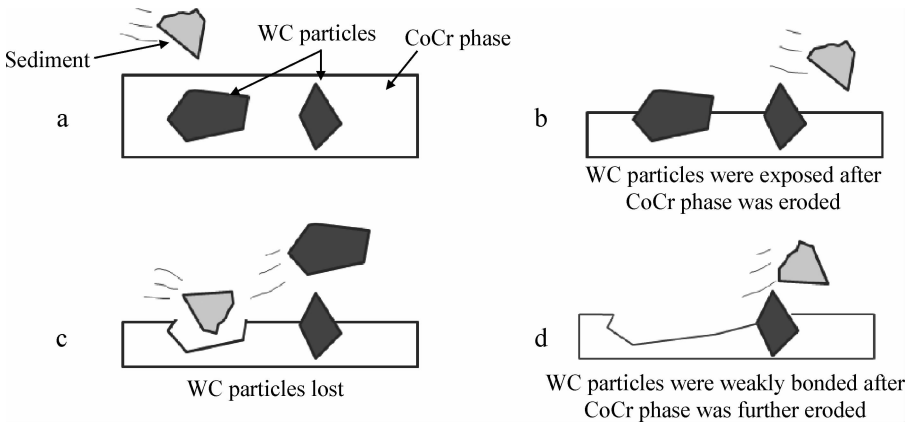
在水轮机真实工况即小角度冲蚀工况下,金属相抗磨蚀能力较差。在外来异质泥沙颗粒的小角度冲蚀磨损作用下,作为粘结相的 CoCr 合金易于被磨蚀,导致硬质颗粒裸露,如图 10(a)(b)所示。当大量金属相被磨蚀后,WC 硬质颗粒周围的金属相对其不能起到足够的粘结作用,因此在后续泥沙的冲蚀及磨损作用下,硬质颗粒将脱离金属相,如图 10(c)所示。WC 硬质颗粒脱落后,表层以金属相为主,且 WC 颗粒脱落后,表面形成的不平整,如凹坑,加剧了泥沙对金属相的冲蚀和磨损作用。金属相被磨蚀后导致硬质颗粒结合强度减弱,易于被磨蚀,如图 10(d)所示。在大量的泥沙作用下,以上过程重复不断的发生,最终导致 WC-CoCr 涂层的磨蚀失效。

图 10 WC 硬质颗粒剥落失效机理示意图  
Fig.10 Schematic diagram of the failure mechanism of WC hard phase

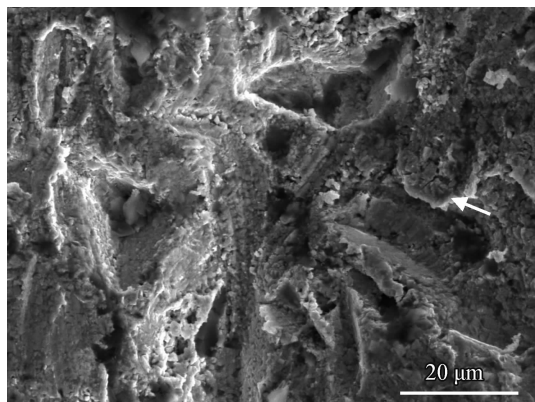
经过高温焰流加热、加速后与基体碰撞并发生冷却、凝固而形成的扁平粒子堆积结构的涂层<sup>[12]</sup>。涂层的断面通常表现为典型的层状组织结构,扁平状的粒子之间结合率低、结合强度低。在外来含砂水流的冲击作用下,弱结合的热喷涂 WC-CoCr 粉末粒子将发生剥落失效,形成如图 3(b)所示失效后的组织结构。在采集样品中发现的这一现象在冲蚀试验后也发现了涂层粒子或粒子碎片剥落的情况,如图 11 中白色箭头所示。

图 11 冲蚀试验后涂层的表面形貌

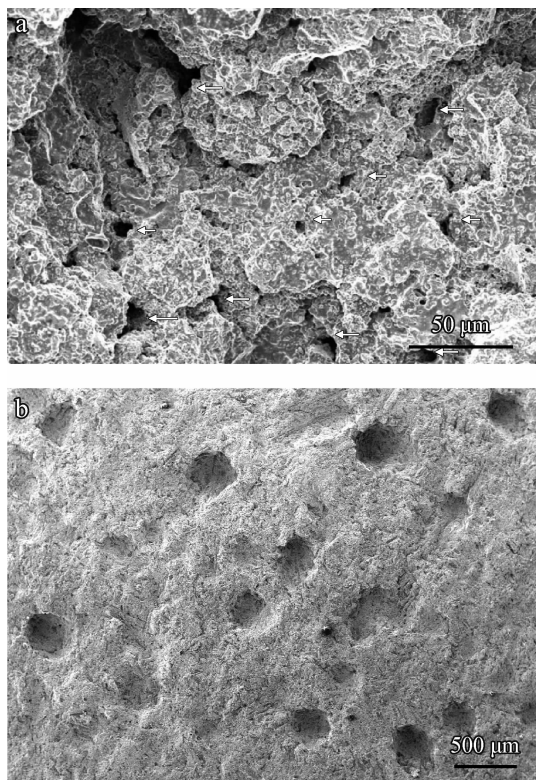
空蚀初期(2 h),空蚀坑直径约 50  $\mu\text{m}$ ,同时存在部分小的空蚀坑,如图 12(a)箭头所示,这些空蚀坑通常分布于涂层粒子的交接处或孔隙处。随着空蚀的继续发展,这些空蚀坑部位将进一步扩大,形成如图 12(b)所示的大空蚀坑,直径约为

300~400  $\mu\text{m}$ 。其扩大的原因为早期形成的空蚀坑促进了气泡的形成。而一旦这种空蚀坑形成后,涂层表面变得更加粗糙,在含砂水流的冲刷作用下,磨蚀速度将加快。这表明涂层的致密度对空蚀损伤具有较大的影响。一方面,致密的涂层降低了涂层中气体的含量,另一方面致密的涂层具有更高的结合强度,可提高涂层的抗磨蚀性能。

图 12 空蚀 2 h 和 8 h 后涂层的表面形貌
