# 机车内燃机涡轮增压器涡轮盘的激光修复

**摘 要:** 某机车内燃机涡轮增压器运行时发生故障, 其涡轮盘(材质为 GH2036 合金)明显磨损, 提出采用激光熔覆技术进行修复。为验证激光修复的可行性, 采用横流连续波 CO<sub>2</sub> 激光器在 GH2036 合金基材表面熔覆厚约 1 mm 的 Ni 基合金, 并对原始合金及激光熔覆后合金在室温及模拟涡轮盘服役温度(650 ℃)条件下的力学性能进行对比测试。激光熔覆后合金的室温冲击韧性从 31.5 J/cm<sup>2</sup> 提高到 48.1 J/cm<sup>2</sup>。冲击韧性的提高使得熔覆后合金在 260 MPa 时的室温疲劳寿命由 3.28×10<sup>5</sup> 周次增加到 4.91×10<sup>5</sup> 周次。650 ℃条件下, 激光熔覆对合金的拉伸性能影响不大。激光熔覆后合金的持久寿命略有降低, 如 320 MPa 条件下由 68.6 h 降低到 60.5 h, 350 MPa 条件下由 21.2 h 降低到 20.5 h。总之, 激光熔覆技术对 GH2036 合金的综合力学性能影响较小, 可用于涡轮盘的修复。

## Laser Repair of Turbine Disc of a Locomotive Internal Combustion Engine Turbocharger

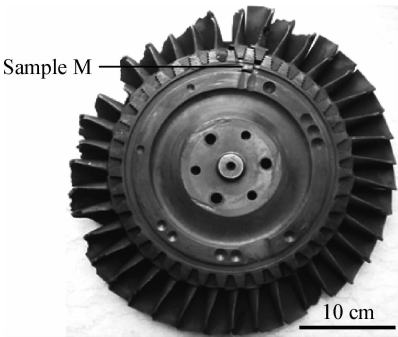
图 1 为东风 DF 系列内燃机车增压器涡轮进气侧整体照片。该涡轮服役温度不超过 650 ℃,涡轮转速为 27 500 r/min。其中,涡轮盘材质为铁基变形高温合金 GH2036,其化学成分(质量分数/%)为 12.8Cr、9.1Mn、8.6Ni、1.9Mo、1.7V、余量 Fe。由图可见,有过半数的叶片叶尖部位发生程度不同的撕断,其排气边端部尤甚;多数撕断的涡轮叶片端部可见明显的扭转变形、还有平行于叶片轴向的裂纹;断口呈锯齿状。另外,所有嵌入涡轮盘榫槽中的涡轮叶片都发生了向排气侧方向的位移,位移量约 2~6 mm。涡轮盘的

图 1 增压器涡轮外观与涡轮盘取样图  
Fig. 1 Turbine disc and specific sampling position

磨损部位主要位于进气侧的榫槽端面。  
通过对叶片断口的观察和分析可判断,服役过程中,涡轮叶片在某一过渡转速下可能多个叶片发生共振。由于内燃机涡轮增压器运行时经历多次起停,叶片共振情况多次发生。共振力加上离心应力及气动力等形成的复合应力的多次作用导致叶片逐渐向排气侧发生位移。最终,叶片与其前方其他部件发生严重摩擦造成其从排气侧尖端部位开始发生折断。叶片与其他部件的摩擦与挤压造成涡轮盘整体向进气侧移动,因此造成涡轮盘进气侧的榫槽端面的磨损。  
图 2 给出了涡轮盘榫槽位置切得试样 M 磨

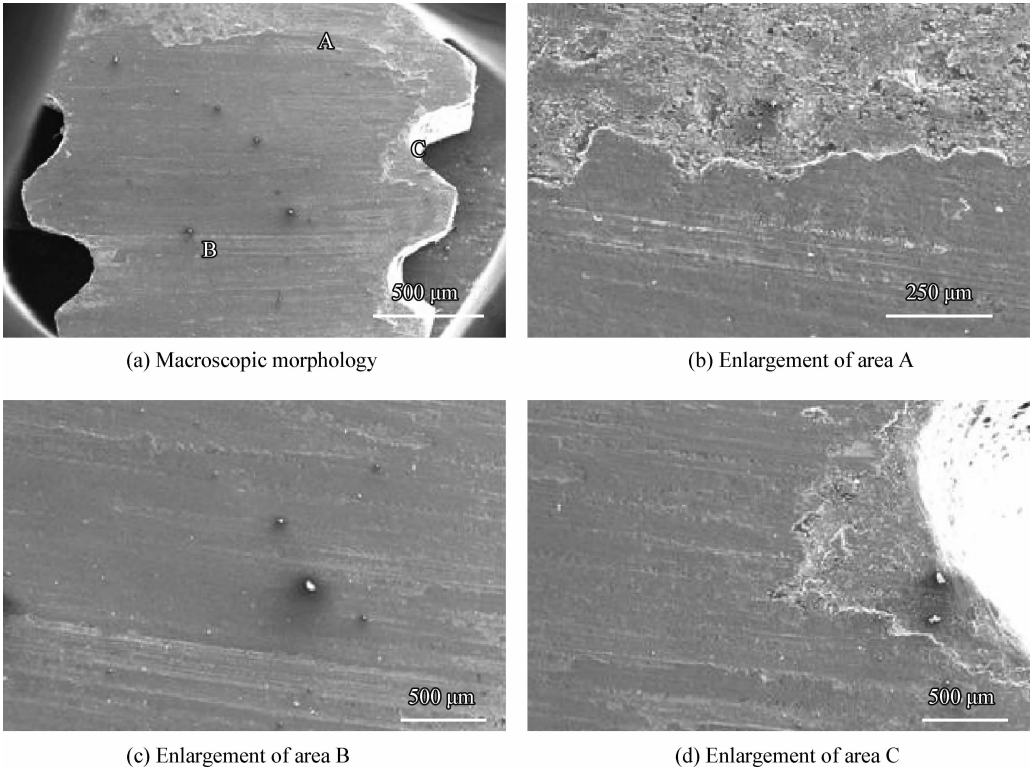
图 2 涡轮盘榫槽 M 试样端面的磨损形貌  
Fig. 2 Worn surface morphology of the sample M

损部位的表面形貌。其中,图 2(a)是宏观图像,表明涡轮盘榫槽下缘(图 2(a)之上部)和其一侧的榫齿表面氧化膜发生明显的剥落;图 2(b)是表面氧化膜剥落界面附近的形貌,可见上半部已被研磨掉一层,露出许多残留的细研仍粘附在表面上,下半部有明显的刮擦伤痕,但表面仍完整;图 2(c)是榫齿中部表面发生刮擦损伤的形貌;图 2(d)为榫齿端头形貌,这里也发生研磨致氧化膜(甚至还连带基体)的剥落,而其后部则有更为明显的刮擦损伤;这些都说明涡轮盘在旋转过程中榫槽端头与贴近它的部件发生了刮擦,使生成的保护性氧化膜遭破坏,甚至连膜下的合金都可能被刮磨而剥落。
