高功率密度柴油机缸套-活塞环摩擦副磨损失效机理*

李 奇^a, 王宪成^a, 何 星^a, 蔡志海^b, 和 穆^a

Wear Failure Mechanism of Cylinder Liner-Piston Ring Friction Pair for High Power Diesel Engines

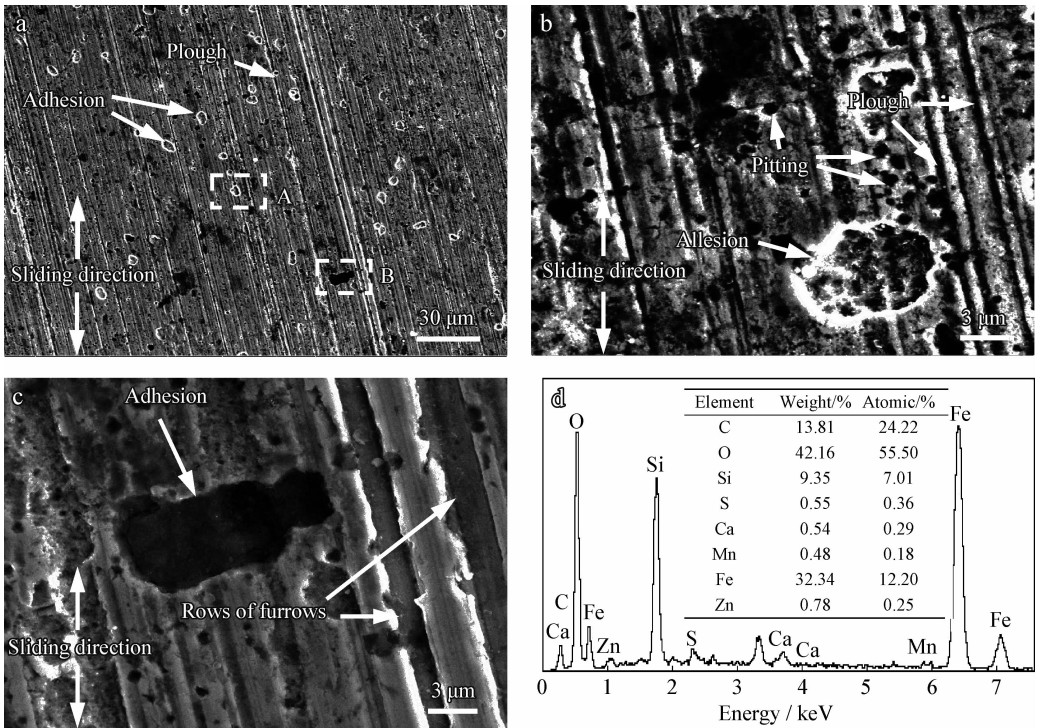
图 2 上止点附近表面磨损形貌和能谱分析

图 2(a) 为上止点附近表面磨损形貌, 可以看出其存在清晰的磨粒磨损和粘着磨损特征。对 A 区域进行放大(图 2(b)), 发现材料表面有明显的犁削、脱落和点蚀坑的痕迹。由于缸壁表面的硬微凸体在摩擦作用下会发生断裂而形成磨粒, 磨粒与缸壁、活塞环形成三体磨损, 沿滑动方向对缸壁表面进行犁削, 材料产生塑性流动, 形成一系列较深且非常密集的犁沟, 犁沟侧边形

成脊背。此过程同时产生大量摩擦热, 使缸壁表面温度升高, 导致材料软化甚至进入熔融状态。再加上此时缸套-活塞环摩擦副处于边界润滑状态, 当油温高于润滑油的极限温度时, 边界膜将分解破裂而失去保护作用, 在正压力作用下, 导致缸壁表面直接与活塞环滑动表面接触, 接触点焊合在一起, 形成粘着。摩擦副相对运动便出现粘着-剪断-再粘着-再剪断的循环过程, 产生粘着磨损^[5]。点蚀坑是由腐蚀磨损造成的, 腐蚀磨损主要

是燃气中冷凝成的硫酸等物质,作用于润滑不足的表面和被磨损的新鲜摩擦表面造成的。

对 B 区域进行放大(图 2(c)),两条犁沟的宽度约为 $1.5\ \mu\text{m}$ 、 $2.3\ \mu\text{m}$,缸壁表面因粘着磨损留下脱落坑,坑中存在黑色堆积物。对其进行能谱分析(图 2(d))可知,黑色堆积物可能为泥沙和磨损产物的混合物。

综上所述,上止点附近的磨损机理为综合的磨粒磨损、粘着磨损、腐蚀磨损。

(a) Worn morphology of surface (b) Enlarged view of area A in (a) (c) Enlarged view of area B in (a) (d) EDS analysis of black deposit in (c)

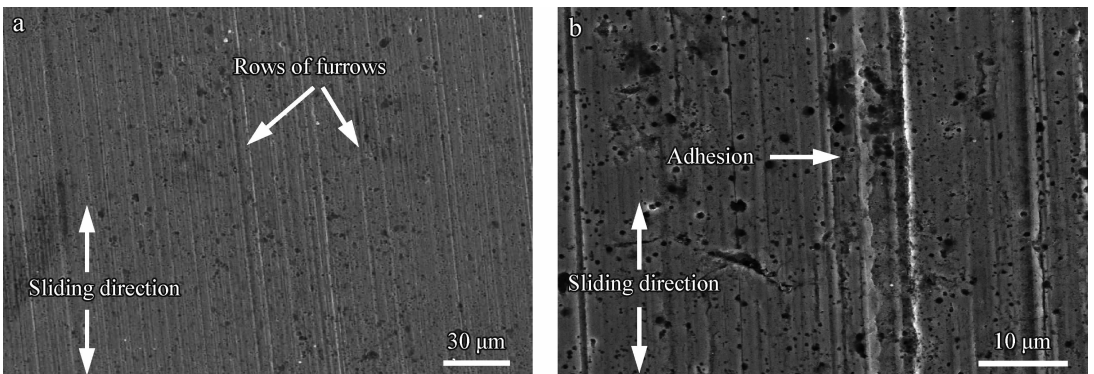
图 3 缸套中部表面磨损形貌

如图 3 所示,缸套中部内壁表面存在明显的

磨粒磨损和腐蚀磨损,局部存在粘着磨损。犁削过程中,经过反复加载和卸载,滑动的微凸体碾平一些犁沟侧边的脊背,导致其断裂。此犁削过程也引起亚表面的塑性变形,形成表面和亚表面裂纹的成核点,后续的加载和卸载导致这些裂纹在表层内扩展并与邻近裂纹相连,最终导致裂纹扩展到表面,形成磨损碎片^[6]。同活塞上止点附近类似,缸套中部磨损机理也为综合的磨粒磨损、粘着磨损、腐蚀磨损。不同的是,缸套中部没有发生大面积的粘着磨损。

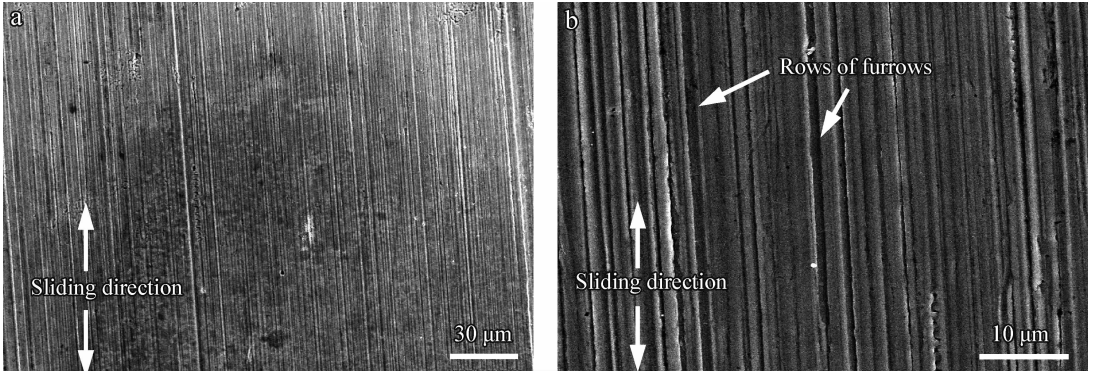
图 4 下止点附近表面磨损形貌

图 4 为下止点附近磨损形貌。该处表面分布着由磨粒磨损造成的犁沟, 与上止点附近相比, 这些犁沟相对最浅, 宽度也相对最小。整个表面只有极个别处发生粘着磨损, 这是因为在下

止点附近缸套的温度较低, 而且缸套-活塞环摩擦副之间的压力比较小, 所以两者之间的润滑状态良好, 润滑油膜未遭到破坏。下止点附近的磨损机制以磨粒磨损为主。

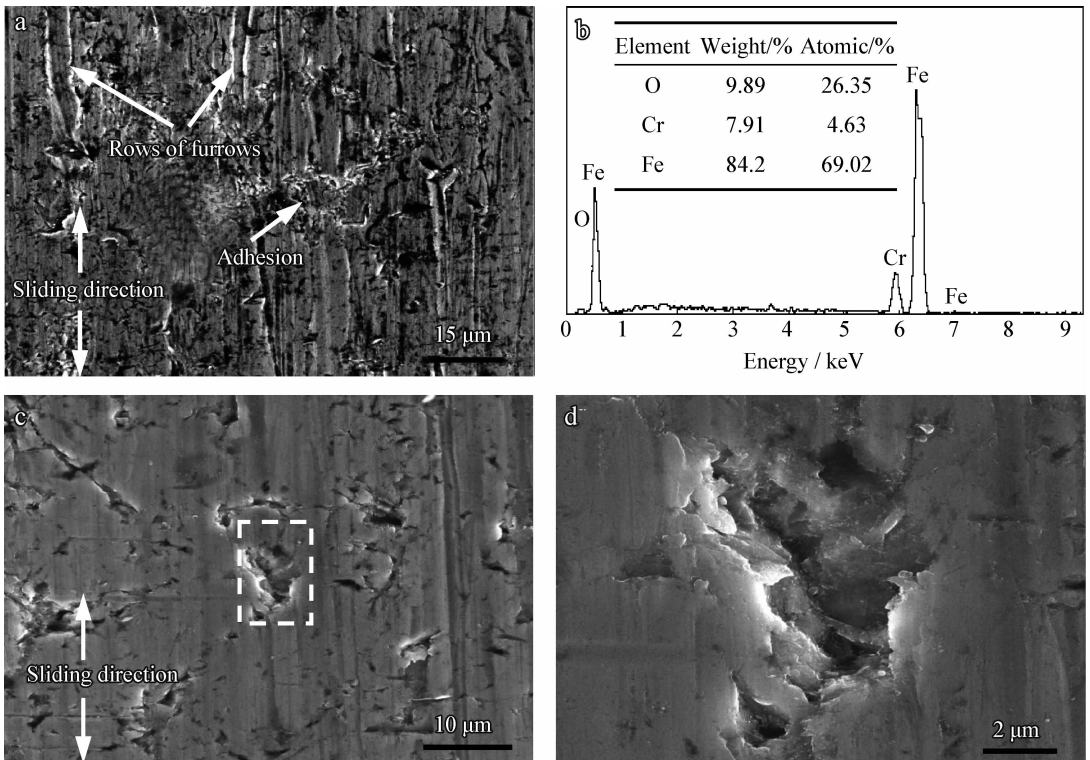
图6 梯形环表面磨损形貌和能谱分析

对于梯形环,表面的Cr电镀层存在犁沟和粘着特征(图6(a))。犁沟是由硬的磨粒或磨削对镀层进行犁削造成的,属于磨粒磨损。发生粘着磨损的原因如下:由于梯形环靠近燃烧室,因此活塞环-缸套摩擦副的温度受缸内放热率影响较大,随着发动机转速的增加,摩擦副之间相对运动速度和缸内放热率增加,导致摩擦产生的热量增大,摩擦面温度显著升高,引起摩擦副之间的油温升高,当油温高于机油的极限温度,摩擦副之间的边界膜将分解破裂而失去保护作用,导致软化甚至进入熔融状态的镀层与缸套表面直接接触。由于镀层的化学成分为单质Cr,缸套的主要化学成分为单质Fe,两者都属于单质金属类,化学组分相近,所以容易与缸套产生微观焊合,两者相对运动分离的瞬间高温接点被撕裂,发生物质转移,造成磨损量和剪切力加大,导致粘着磨损^[10]。

图6(b)为梯形环磨损表面能谱分析。存在

Fe元素表明65Mn钢基体暴露在表面且被氧化,此时梯形环表面的Cr电镀层已经失效,失去了保护基体的作用。

对图6(c)虚线部分进行放大,发现镀层存在剥落现象,这是由磨粒磨损和疲劳磨损两种机制共同造成的。磨粒磨损对剥落的影响在于:当磨粒或缸套与镀层表面直接接触时,发生磨粒磨损,磨粒磨损过程中会有较大的摩擦力产生,摩擦力对镀层有一种剪切作用。这种持续不断的剪切使得镀层与基体的结合受到疲劳破坏,直至镀层剥离基体,作为磨屑被排出。疲劳磨损对剥落的影响在于:当活塞环与缸套相对滑动时,接触表面产生一定的循环应力,随着时间、载荷及滑动速度的不断增加,循环应力迅速增大,当应力值超过镀层与基体的结合强度时,镀层与基体的结合界面将产生大量裂纹,裂纹的扩展最终导致镀层剥离基体(图6(d))。

因此,梯形环的磨损机理为综合的磨粒磨损、粘着磨损、疲劳磨损。

(a) Worn morphology of surface (b) EDS analysis of (a) (c) morphology of exfoliating coating (d) Enlarged view of dashed area in (c)

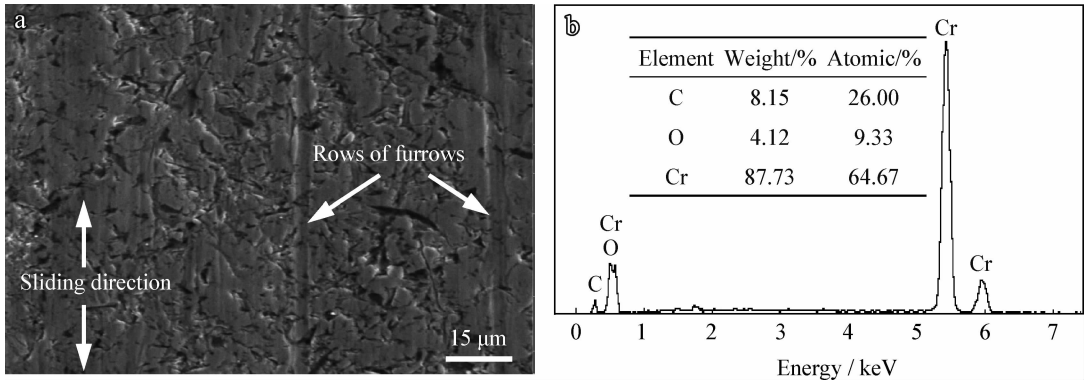
图7 扭曲气环表面磨损形貌和能谱分析

如图7所示,扭曲气环表面分布着磨粒磨损造成的浅犁沟,其磨损机制以磨粒磨损为主。能谱分析表明在发动机运行500 h之后,扭曲气环表面仍然覆盖着比较完整的Cr电镀层。与梯形环相比,扭曲气环磨损相对较轻,其原因为:当活塞运动到上止点时,梯形环承受最大的压缩压力和燃烧压力,急剧上升的燃烧压力对梯形环产生冲击并使其变形,减小了梯形环的有效支撑面积

并增加了比负荷。而此时扭曲气环只承受泄漏的气体压力,此压力仅为梯形环气体压力的1/10~1/15^[11]。
