# 铝合金盘基片化学镀镍缺陷的形成机理

冉红锋,肖将楚,朱 毅

# Defect Formation Mechanism of Electroless Nickel Plating on Aluminum Alloy Disk

Abstract: In view of the pit defect caused by the nickel plating of the aluminum alloy disc substrate, resulting in substrate scrap, the microstructure defects of the aluminum alloy disc substrate were studied by scanning electron microscope (SEM) and focused ion beam microscope (FIB). The influence of the pretreatment process on the surface morphology, phase distribution and surface wettability of aluminum alloy surface were analyzed through the simulation of electroless nickel plating pretreatment process. The result show that the aluminum matrix around the intermetallic compounds dissolves during the pretreatment, causing the precipitated phase (intermetallic compounds) to fall off and forming micro-pits. When the micropit is of deep size, it is difficult for the gas to discharge in time. Then the pit is difficult to immerse by plating solution, resulting in less Zn coverage at the inner surface of the micro-pit. During the nickel plating process, the gas in some deep micro-pits cannot be all eliminated in time when the substrate is immersed in the nickel plating

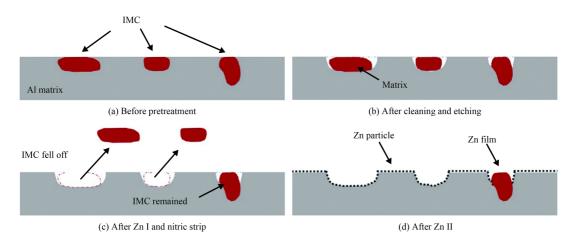
图 10 化学镀镍前处理过程中铝合金表面微观结构演变

经过前述的结果分析,铝合金盘基片在化学镀镍前处理中,发生了如图 10 所示过程:图 10(a)

为研磨后铝合金盘基片表面 IMC 分布, 经过酸洗 后如图 10(b) 所示, IMC 周围的铝合金基体溶解,由于酸洗液中酸浓度较低,因此不能造成

IMC 脱落。一次浸锌时,浸锌溶液为强碱,而 Al 与强碱反应剧烈,再经过 50% 硝酸溶液退除之后,大量的位于 Al 基体表层的 IMC 脱落,只有部分纵向分布的深层 IMC 仍然残留在铝合金表面(图 10(c))。二次浸锌时如图 10(d),锌颗粒在铝合金平整表面均匀分布,但是锌颗粒在微孔底部分布较少,且在 IMC 表面未发现锌颗粒存在。

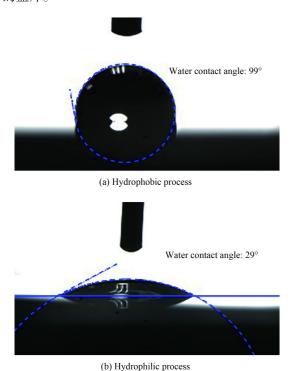
图 12 不同清洗工艺后铝基片表面水滴接触角变化 Fig.12 Variation of water contact angle on aluminum substrate after different cleaning process

在盘基片研磨过程中,需要对每一道工序加工后的铝基片进行浸泡清洗,由于清洗剂的 pH 值及缓蚀剂含量的不同,清洗后盘基片表面表现为亲水和疏水两种,图 12 为不同工艺处理后,铝合金表面水滴角的变化。从图中可以看出,亲水工艺清洗的盘片表面水滴角明显小于疏水工艺清洗的盘片。

通过上述分析可知,合金在化学镀镍过程的 缺陷主要由残留在合金表面微孔中的气泡造成 的,而微孔主要是由于铝合金表面深度 *h*>1.5 μm 的 IMC 在前处理过程中脱落形成,因此通过改善 铸造、均匀化处理工艺<sup>[24]</sup>,减小铝合金中 IMC 的 尺寸;或增加铝合金盘基片表面的亲水性,减少 合金表面气泡残留,一定程度上将减少缺陷的产生。文中就增加铝合金增加亲水性方面做了探索。
