# 表面工程应用实例

## [例 56] 激光微弧复合技术在燃气轮机叶片上的应用

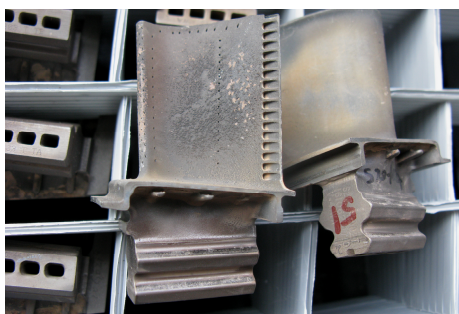
图 1 燃气轮机涡轮空心叶片受损

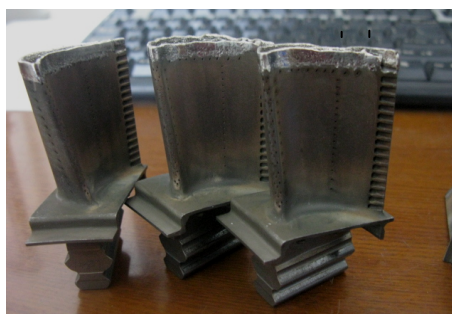
图 2 通过粉体熔融烧结接长的叶片

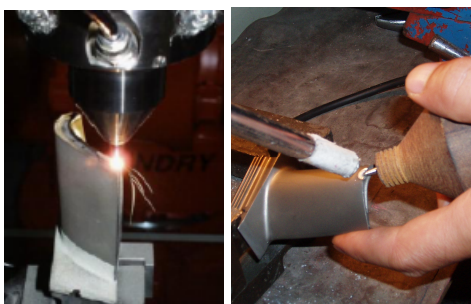
图 3 激光熔覆+微弧沉积技术修复叶片过程

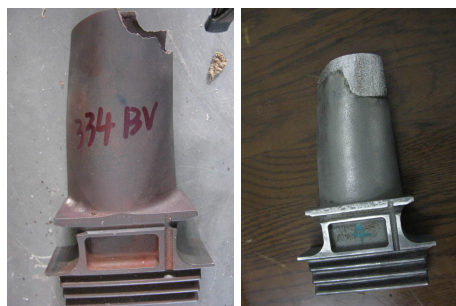
图 4 MS5001 叶片激光微弧修复前后

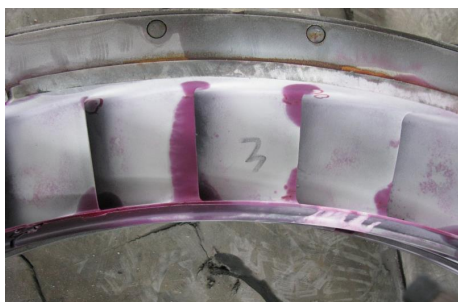
图 5 燃气轮机喷嘴叶片修复前

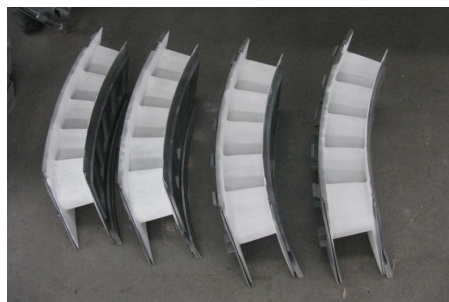
图 6 喷嘴叶片激光微弧修复后+热障涂层
