# 航空光电雷达电机换向器激光沉积再制造<sup>\*</sup>

**关键词:** 激光沉积; 光电雷达电机换向器; 蓝光激光器; 微观组织; 耐磨性

## Remanufacturing of the Aviation Photoelectric Radar Motor Commutator by Laser Deposition

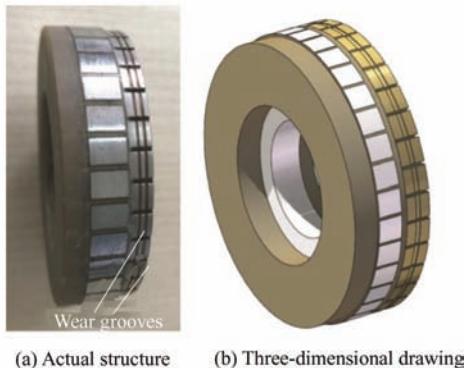
作为航空光电雷达电机换向器部位使用的纯铜材料，经过长时间的运转，将不可避免地产生磨损。比较典型的损伤为电刷在换向器表面摩擦产生的沟槽，如图 1 所示为江苏金陵机械制造总厂的光电雷达所用电机。该型号电机换向器磨损沟槽的宽度和深度分比为 0.5 mm 和 0.15~0.25 mm。光电雷达电机为精密部件，其换向器片的面积和厚度远小于普通电机，并且线圈密封在树脂基底内部与换向器片相连。换向器片一旦烧穿则会使电机产生功能性的损伤。因此在对其表面磨痕进行修复时，必须严格控制热输入，防止烧穿铜片和树脂造成整个电机报废。由于换向器结构的特殊性，其修复具有以下难点：首先，其表面为镀银、铜、树脂组成的三层结构，在修复沟槽时要避免工件过热导致树脂融化和烧穿；避免局部镀银区域温度过高导致的镀银熔化析出，破坏电机结构。此外，沟槽尺寸较小且宽度、深浅各异。电弧补焊法的热输入量大且精度低，容易破坏电机结构，因此不适用于电机换向器这类精密器件的修复。热喷涂法的修复精度也难以控制，修复层内易于产生气孔并且难以与基底形成冶金结合，因此同样不适用于换向器的修复。电刷镀技术的修复速率较低，也不适用于修复换向器上较深的凹槽。

图 1 某型失效光电雷达电机换向器

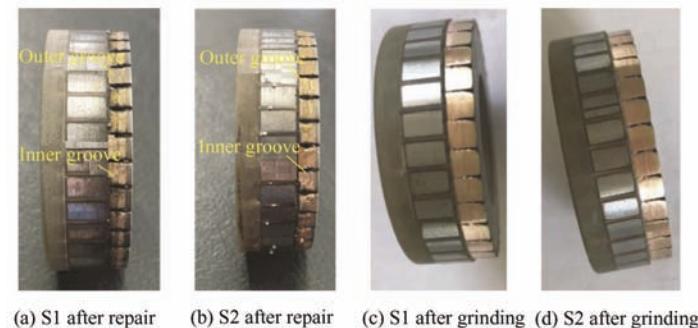
两种不同工艺参数下, 蓝光激光器修复的电机实物图如图2所示。两者均在激光功率为1.5 kW下进行修复的。其中电机S1内槽所用转速为60~90 r/min, 激光器出光时间为1~1.2 s, 扫描4层。S1外槽修复其他参数与内槽相似, 但仅扫描三层。电机S2所用转速为30~90 r/min, 激光器出光时间为2 s, 每道沟槽扫描1层。可见, 两种工艺参数下修复区均实现了连续完整的修复, 不存在个别小区域未完全填满等现象。值得一提的是, 电机转子部位出现了部分银颗粒的析出(图2a)。图2c和图2d为经过磨削后的电机换向器图, 可见修复区组织连续, 且与基材结合牢固。故采用蓝光激光器修复表面磨损失效的电机换向器具有良好的成形性, 且修复层与基体结合性良好。

图2 两种工艺参数下蓝光激光器修复电机实物图

所使用的蓝光激光器由南京辉锐光电科技有限公司提供。其品牌为Laserline, 型号为LMD Blue 1500-60, 输出激光波长为532 nm, 约为半导体激光器输出波长的一半。为了获得不同的沉积修复效率, 选择两个电机进行不同工艺参数的激光修复。采用的激光功率为1.5 kW, 焦点处光斑直径为1 mm, 工件位于焦平面上。粉末为Cu-15Sn粉末, 送粉速率为6 g/min。熔覆头为Laserline熔覆头, 喷嘴为同轴三点式喷嘴。送粉器为LAMPF-TD双筒送粉器。加工方式: 激光头保持静止, 电机沿轴线旋转, 激光沿周向扫描凹槽。针对图2的两个电机修复过程中的电机转速、激光器出光时间和每道沟槽的沉积层数有差别。其具体工艺参数见表1。

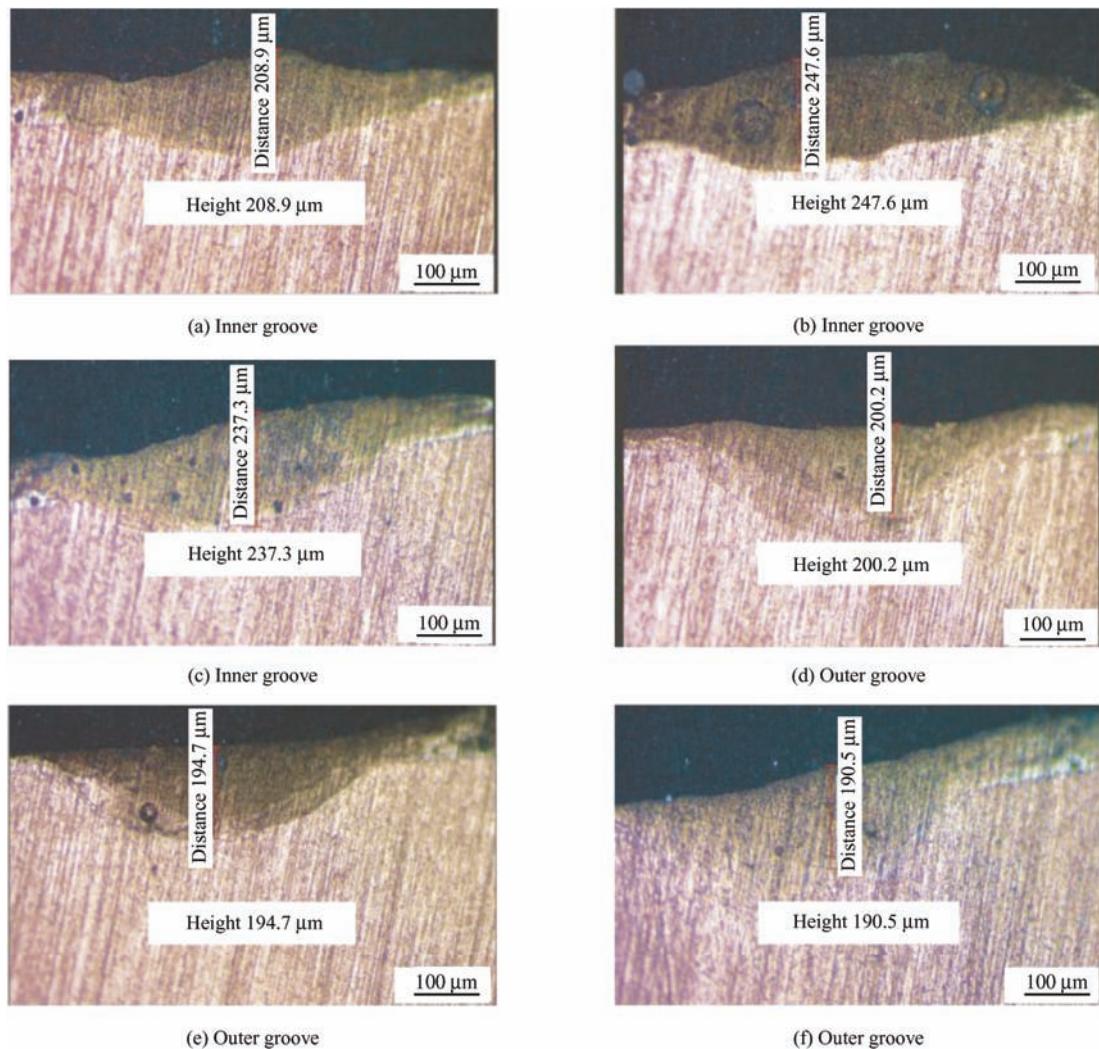
图 2a 中 S1 电机换向器的修复区横截面金相图如图 3 所示。可见，在该工艺参数条件下，修复材料均实现了磨损内槽和外槽的全部填满，并且实现了和铜基体的冶金结合。该冶金结合保证了修复换向器在后续工作过程中修复区与基体的牢固结合。

图 3 电机 S1 修复区横截面金相图

需要说明的是，图 3e 修复区中下部和图 4b 中可见部分气孔。图 4b 中所观察到的气孔尺寸极小，小于 1 μm。气孔缺陷主要影响修复区的整体力学性能，如拉伸、弯曲、冲击性能等。由于电机换向器

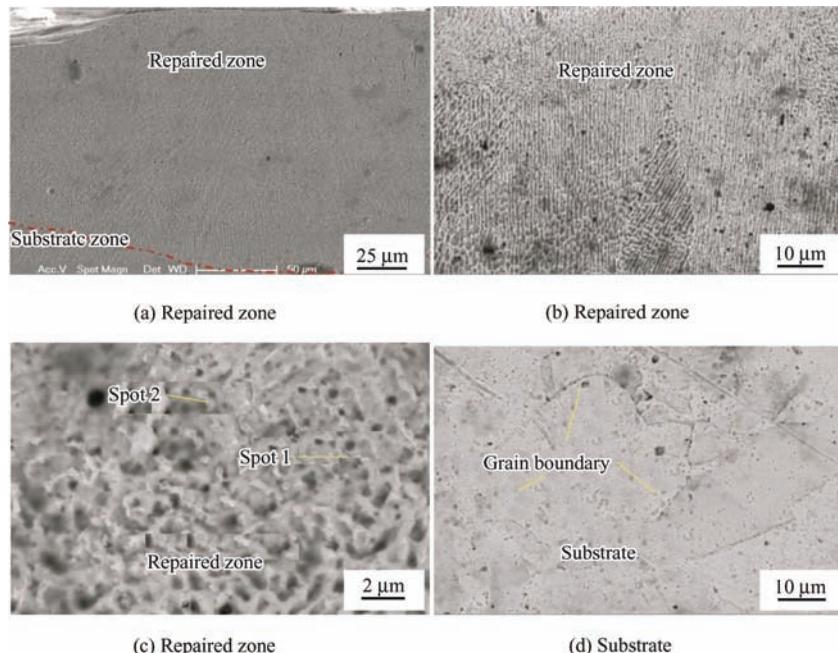
蓝光激光沉积修复的图 2a 中 S1 电机换向器内侧沟槽的修复区横截面 SEM 如图 4 所示。可见，由于激光的快速加热和快速冷却作用，修复区域组织为典型的枝晶组织。一些区域存在不同枝晶取向产生的晶界，如图 4b 中所示。对图 4c 中枝晶 1 和枝晶间共晶 2 组织分别进行 EDS 成分检测，其元素分布列于表 2。可见，修复区即使在保护气体保护氛围中成形，依然也产生了部分氧化。枝晶上主要为铜元素，枝晶间的共晶含有 19 wt.% 左右的 Sn 元素。由于修复区沟槽尺寸限

制，不能有效制取物相检测及透射试样。结合 Cu-Sn 二元相图及前期研究<sup>[6, 8-9]</sup>可以推测，修复区枝晶为铜固溶体，枝晶间共晶为铜锡金属间化合物。图 4d 所示为纯铜基体。对比修复区与纯铜基体组织可见，修复区组织为激光快速冷却凝固后形成的细化组织，晶粒尺寸远远小于基体组织。

图4 电机修复区横截面SEM组织

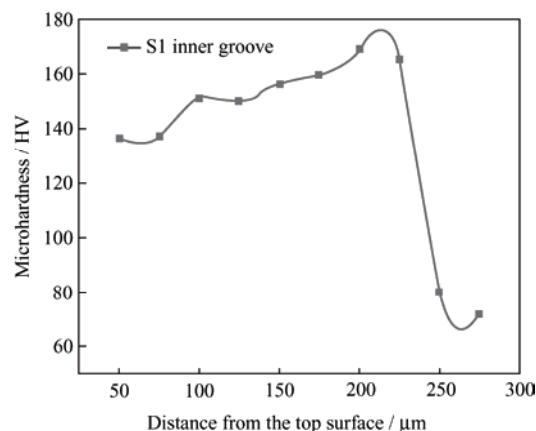
电机S1换向器修复区内槽横截面沿着熔池中心线的显微硬度分布如图5所示。可见, 修复区显微硬度存在部分波动, 这与修复区微观组织分布有关。每层修复层中间与层边界微观组织由于热历程不同而产生组织及尺寸差异, 从而影响硬度值。另外, 每层中间也由于树枝晶及枝晶间不同的微观组织而产生微区硬度差异。修复区平均显微硬度为153.11 HV基体的平均显微硬度为68.48 HV, 修复区显微硬度数值为基体的2.24倍。在电机换向器服役的摩擦磨损环境中, 显微硬度的提升对提升其耐磨性具有重要影响。

修复区显微硬度提升原因包括: 首先, 激光沉积成形过程中, 由于快速加热和快速冷却作用, 细晶效果显著(图4b和图4d的对比), 晶粒大小均为微米尺度; 晶界相应增多, 位错运动将受到更多阻碍。其次, 快速冷却凝固过程使成形样品中存在较大残余应力, 诱发位错形成并在运动中得到增殖, 进而导致晶粒内部形成高密度位错<sup>[6]</sup>。再次, 修复区采用粉末为Cu-Sn合金粉末, 相较于纯铜基体而

图5 电机S1修复区横截面显微硬度分布

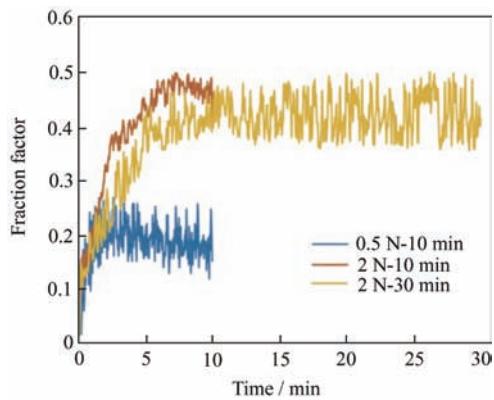
不同加载力下修复电机的摩擦因数随时间变化曲线如图 6 所示。由于单个换向器单元尺寸太小，磨损表面由电机换向器中修复区和基体共同组成，故摩擦因数体现了修复区与基体轮流出现的摩擦行为。为了测试不同载荷下摩擦因数变化，分别选择 0.5 N 和 2 N 进行摩擦磨损试验。可见，0.5 N 载荷下摩擦磨损经过大约 3 min 时间进入稳定阶段，摩擦因数基本维持在 0.15~0.2。在 2 N 载荷下，不同试样表现出不同的磨损咬合阶段行为。但是摩擦因数均高于载荷为 0.5 N 的情况。进行 10 min 摩擦磨损试验的试样摩擦因数在咬合阶段的上升更为迅速，两者均在 5~8 min 进入稳定摩擦磨损阶段。稳定阶段的摩擦因数在 0.4 左右波动。由于摩擦磨损在铜基体和铜锡修复层间反复交替进行，故整体摩擦因数出现一定程度的波动，但并未呈现出不同基材之间的规律波动。

经测量计算，修复的电机换向器摩擦磨损后，基体平均体积损失为  $48\ 674.5\ \mu\text{m}^3$ ，修复区平均体积损失为  $20\ 540.8\ \mu\text{m}^3$ ，修复区相对耐磨性为基体的 2.37 倍。

图 6 不同加载力下修复电机的摩擦因数随时间变化曲线

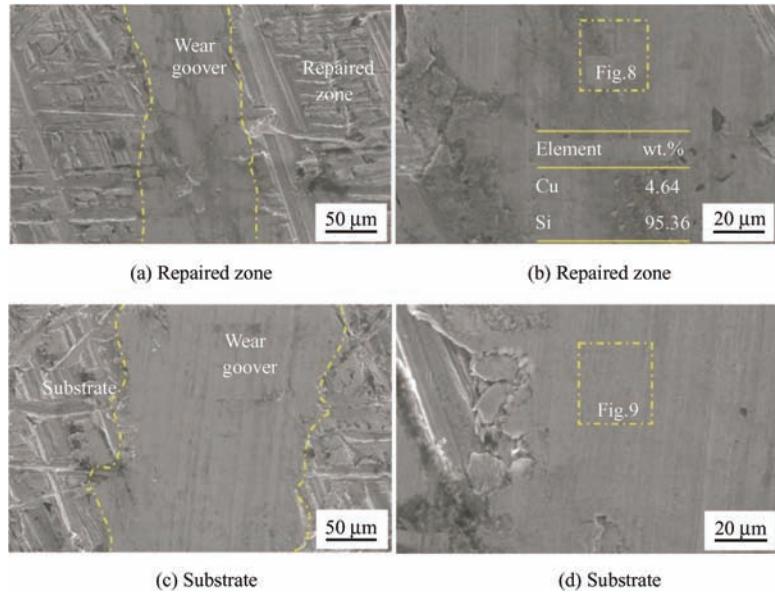
电机换向器修复区和基体的磨痕形貌微观组织如图 7 所示。可见修复区磨痕宽度明显小于基体磨痕宽度，说明了修复区相对于基体耐磨性的提升。两者磨痕均较平整，均可观察到由于微小磨粒相对磨损留下的微小犁沟，说明两者均存在磨粒磨损。分别对修复区和基体磨痕进行微观元素分布面扫描。其中修复区图 7b 和基体图 7d 中黄色方形区域中的元素面扫描图分别见图 8 和图 9。

图 7 磨痕形貌 SEM 图

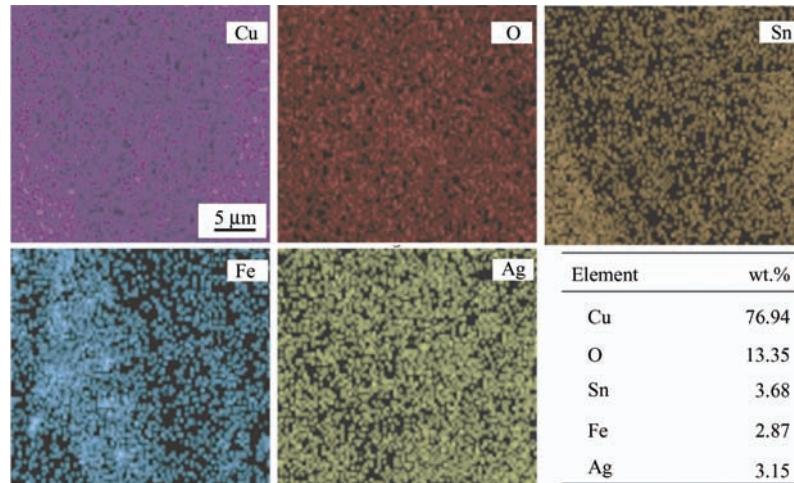
由图 8 可见，修复区磨痕中存在 Cu、Sn、O、Fe 和 Ag 元素，其中主要为 Cu 元素。部分 Fe 元素来自于摩擦副中钢球，可见存在部分黏着磨损。O 元素 (13.35wt · %) 的存在说明发生了氧化磨损。Ag 元素来自于激光修复过程中部分析出的 Ag 颗粒。由图 9 可见，基体磨痕仅由 Cu 和 O (5.27wt · %) 组成，说

图8 图7b中修复区长方形磨痕中元素分布

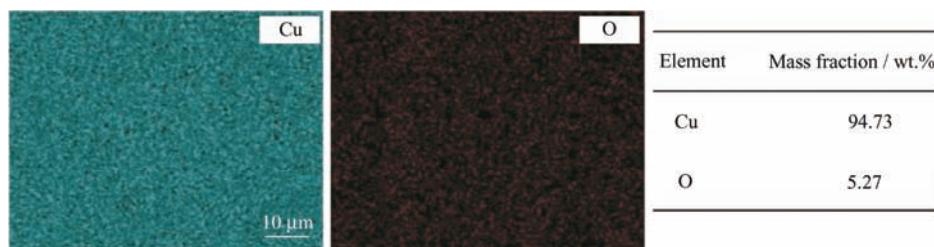
明存在部分氧化磨损，未发现来自于摩擦副的材料转移。综上，铜基体和修复区的磨损机制均为黏着磨损、磨粒磨损及氧化磨损。其中修复区主要磨损机制为黏着磨损和氧化磨损，铜基体主要磨损机制为黏着磨损和轻微的氧化磨损。摩擦副之间良好的氧化膜层的形成对其耐磨性具有重要影响。

图9 图7d中基体中长方形磨痕中元素分布
