煤制氢激冷气装置三通腐蚀问题分析

林 晖1,徐维普2,袁奕雯2

Corrosion Analysis of Triplet on Gas Quench Device Producing Hydrogen from Coal

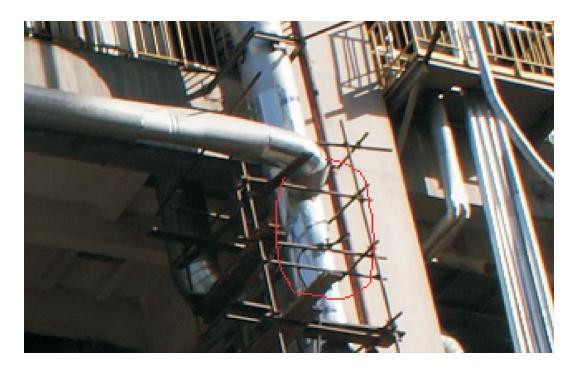
鄂尔多斯煤制油分公司共有两套煤制氢气 化装置,其中编号为105的单元于2008年5月5 日开车,2010年11月23日,现场发现该单元激 冷气压缩机入口三通脖颈处出现砂眼点泄漏,泄 漏具体位置见图1圈出部分。

图 1 现场泄漏开裂位置图 Fig. 1 Drawing of the leak cracking position

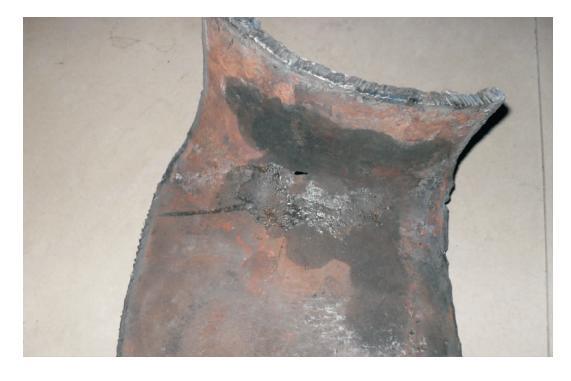
2010年11月24日停车后将该三通割下(见 图 2),发现该异径三通的脖颈处发生了沟槽状腐 蚀,在沟槽上还有大量致密的黑灰色腐蚀结垢 物。由图 3 可见,泄漏口位于异径三通脖颈减薄 最严重的部位,在异径三通的小径端的靠近脖颈 局部也发生了明显减薄,且该异径三通下游直管 段存在明显的沟槽状冲刷腐蚀。经实物检查发 现,次沟槽状腐蚀形貌一直向下扩展至 1~1.5 m 区域,为了生产活动正常运转,遂决定更换该处 的异径三通及下游约 1.5 m 的直管段。

图 2 割下的 105 单元出现沙眼泄漏点的异径三通 Fig. 2 Leaking of the reducer tee from unit 105

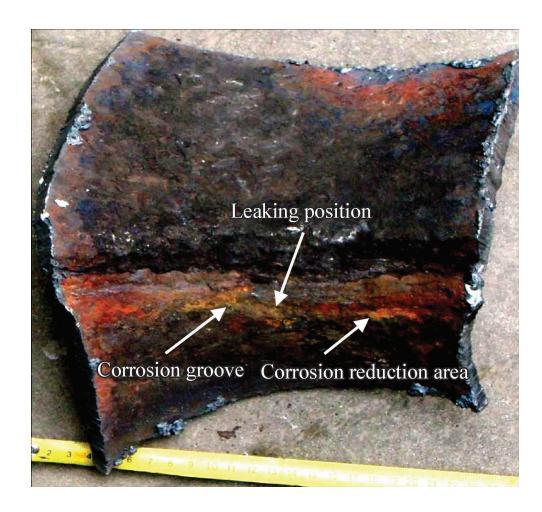
图 3 异径三通腐蚀照片 Fig. 3 Corrosion picture of the reducer tee

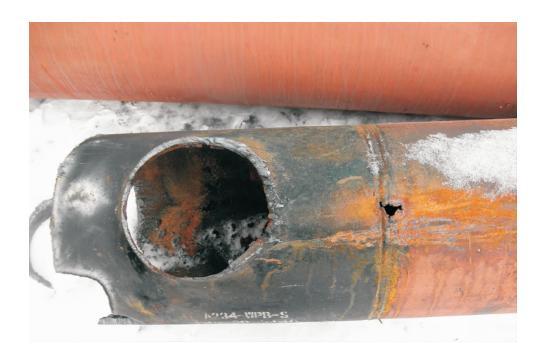
2011年1月底,105单元激冷气压缩机入口三 通下端1.6m处(即2010年11月新换直管与旧管 焊缝向下10cm处,位于旧管上)再次出现泄漏, 管理方对其进行应急"打卡子"处理,但效果不佳,仍存在微量泄漏。2月底,对105单元进行停车检修,发现三通上方焊口处有一大漏点(见图4)。

图 4 二次泄漏点处减薄严重 Fig. 4 Thickness reducer of the second leaking position

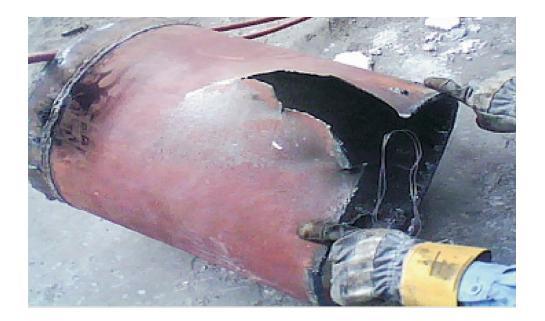
2011年4月,该管段在曾更换的三通下游管 道上出现撕裂性缺口(见图 5),图中撕裂部位的管 壁明显减薄。经研究,决定对屡次出现故障的异 径三通进行更换,保持规格与形式不变,更改材质 为 316L。

图 5 异径三通下端撕裂的直管段 Fig. 5 Tearing straight tube under the reducer tee

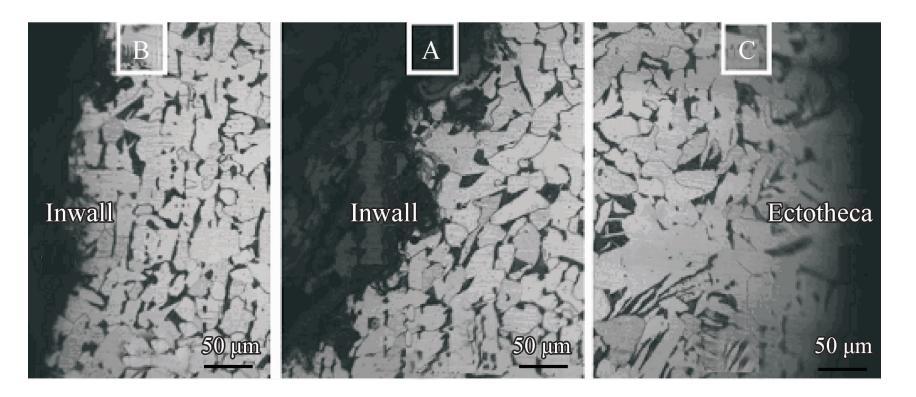
图 7 和图 8 分别给出了泄漏部位样品 JX1 和正常部位横截面和 JX2 宏观及微观组织照片。 由图可见:泄漏部位和正常部位组织均为铁素体 +珠光体;泄漏部位样品 JX1 内壁腐蚀严重,还 附着有腐蚀产物;外壁无明显腐蚀;正常部位样 品 JX2 内外壁均无明显腐蚀。

图 7 JX1 样品宏观及显微组织照片 Fig. 7 Macro and micro pictures of the JX1

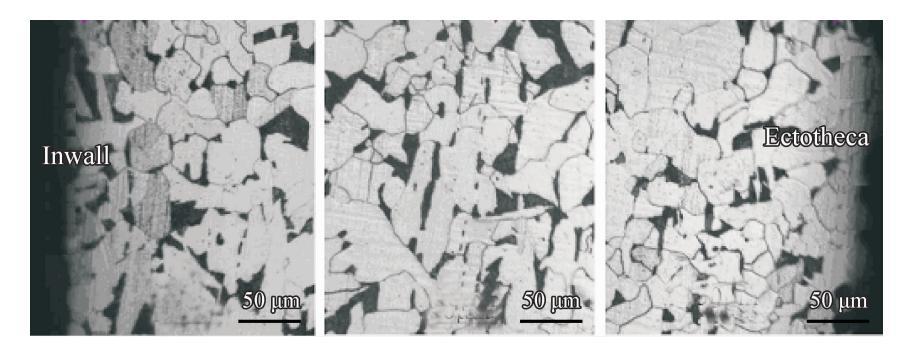
图 8 JX2 样品宏观及显微组织照片 Fig. 8 Macro and micro pictures of the JX2

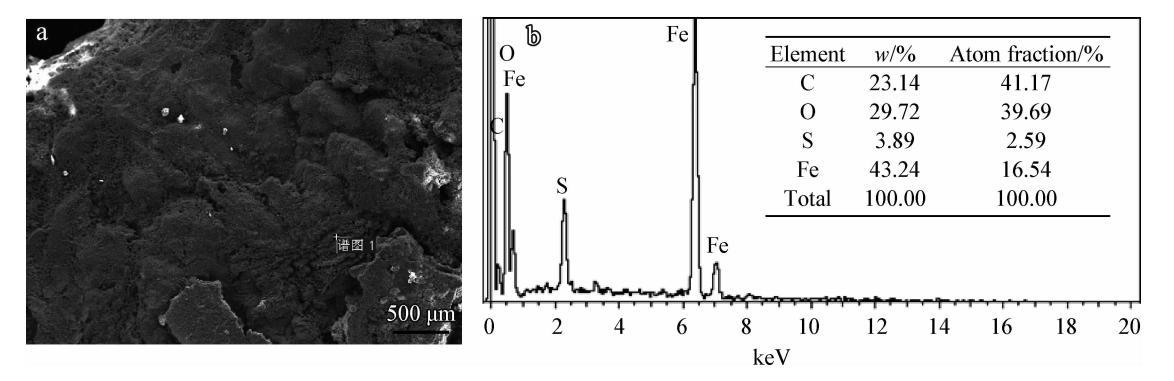
对泄漏口附近腐蚀结垢物进行微区 EDS 能 谱分析,分析部位见图 9(a),图谱见图 9(b)。由 分析结果可见,泄漏口部位腐蚀结垢物中含有大 量的 C、O、Fe、S 等元素。

取块状黑灰色致密的腐蚀结垢物放于烧杯 中,先加入适量蒸馏水,再加入少量浓硫酸后,腐 蚀结垢物快速溶解,有少量气泡产生,同时发出 刺鼻臭鸡蛋气味(硫化氢气体),因此断定,该腐 蚀结垢物中肯定含有铁的硫化物。

图 9 泄漏口部位腐蚀结垢物分析部位(a)及微区 EDS 能谱图(b) Fig. 9 SEM morphology (a) and EDS result (b) of the leaking corrosion part

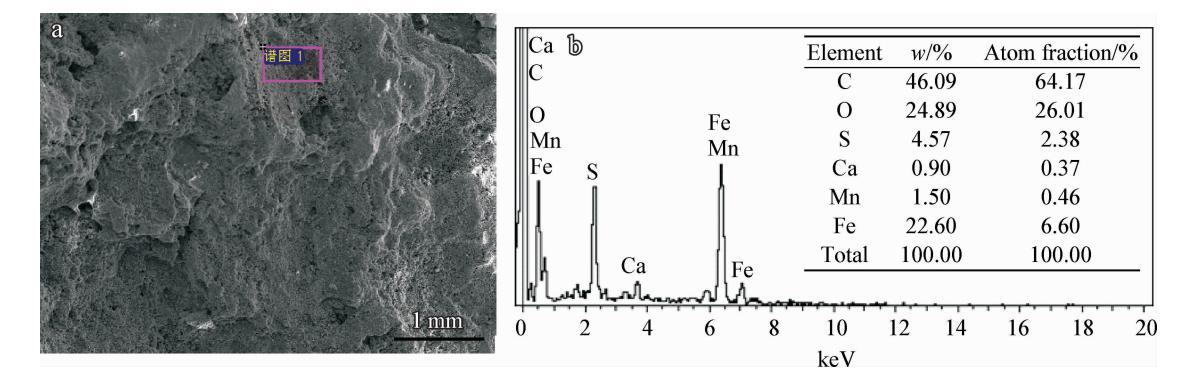
对腐蚀沟槽致密黑灰色腐蚀结垢物进行微 区 EDS 能谱分析,分析部位见图 10(a),图谱见 图 10(b)。由分析结果可见,腐蚀沟槽致密黑灰 色腐蚀结垢物中也含有大量的 C、O、Fe、S 等 元素。

图 10 腐蚀沟槽致密黑灰色腐蚀结垢物(a)及微区 EDS 能谱图(b) Fig. 10 SEM morphology (a) and EDS result (b) of the leaking corrosion slot

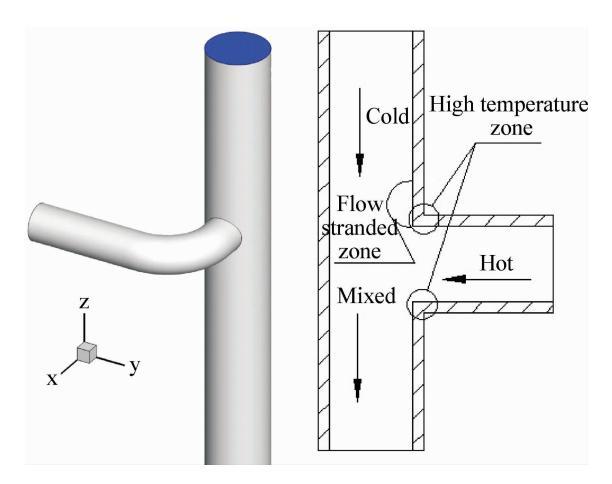
从流体力学来看,首先给出三通管道模型如 图 11。温度较低的一股流体(3.5 MPa,150 ℃) 沿管道(Φ 457 mm)由 z 轴正方向流向 z 轴负方 向;温度较高的一股流体(3.5 MPa,270 ℃)经过 弯管(Φ 273 mm),由 x 轴正方向向原点流动,在 管道三通位置处,冷热流体混合后,流向 z 轴负 方向(混合流体: 3.5 MPa, 185 ℃)。流体组分

图 11 三通管道模型图 Fig. 11 Illustraton model of triplet

为:CO:49.7%;H2:23.6%;CO2:2.2%;CH4:100 mg/L;N2:6.6%;Ar:0.1%;H2O:17.7%;总硫: 500ppm。温度较高的流体经过弯道,沿 x 轴方向 的管道(Φ273 mm)流入 z 轴方向管道(Φ457 mm) 中,温度较低的流体沿 z 轴方向的管道由 z 轴正方 向流向 z 轴负方向,在三通管下颈部的位置流体 流动发生改变,一部分流体被加速,另一部分流 体的速度减小。x 轴和 z 轴方向上的流体在三通 管脖颈位置,流线发生改变,并且,混合后的流体 在三通管脖颈部下方,部分流体被加速,另有一 部分流体速度减小,并在此处流动产生涡旋。

温度高沿 x 轴方向上流动的流体与温度较 低沿 z 轴方向流动的流体交汇后,在三通管脖颈 位置温度发生剧烈变化。在三通管脖颈位置处, 温度梯度变化很大,尤其在 z 轴正方向上最为明 显,在很小的区域范围内,直接由 270 ℃降低至 150 ℃。由于在三通管脖颈下方(z 轴负方向), 流体流动产生涡旋,使三通管脖颈下方的流体静 压降低,但降低幅度不大,而 270 ℃和 150 ℃这 一温度区域却 CO₂、H₂S、HCL、HF、NH₃等物质 在有液体水存在时,对金属材料腐蚀最为敏感的 区域范围。

度与近壁层流体温度接近。冷热两路流体在三 通管处垂直交汇混合,产生动量和热量的强烈交 换,最终使三通管下游的气流速度、温度趋于均 匀。在三通管脖颈上方位置,由惯性和冲击的影 响,冷热流体都会偏离原有的运动方向,一起向 图中左下方流动,但两路流体刚刚开始混合,热 量传递不充分,两路流体间的温差较大。因此在 三通管脖颈上方处,管道壁面也会产生较大的温 度梯度,该部位存在气液两相区。同时,由于热 气流先经过一个弯道,然后再进入三通管,其流 动状态更加复杂,在三通管脖颈上方还会形成一 个低流速区,由此可见,腐蚀泄漏部位不但存在 两相流,而且流态和温度场十分复杂。由于存在 液相水,介质中的 CO。溶解到水中会形成碳酸, 因此会对碳钢产生腐蚀,X射线衍射分析结果表 明腐蚀产物主要为 Fe 的碳酸盐(同时也存在硫 的腐蚀产物),从而证实了碳酸腐蚀现象的存在。 API 571 在描述 CO2 腐蚀时专门提到弯头和三 通的湍流区域易发生腐蚀。本例中弯头的腐蚀 泄漏部位也正处在湍流区。同样,合成气中所含 的酸性物质(HS、HF、HC1、CO)电离,将使该区 域碳钢形成原电池,也会发生电化学腐蚀。

(1)提高激冷管道材质等级。如前所述,管 理者曾经将管道材质由 20 碳钢更改为奥氏体不 锈钢 316L,但是,仍不能避免腐蚀加速的现状, 因此,在经过专家论证后和和有关技术人员的进 一步研究,将异径三通、异径三通至 D1301 罐之 间管道材料更改为 Q245R+NO8825。NO8825 即奥氏体镍铁铬合金,在各种介质中的耐腐蚀性 都很好,在氧化和还原环境下都具有抗酸和碱金 属腐蚀性能,其高镍成分使合金具有抗应力腐蚀 开裂性;该钢种与 Q245R 复合使用,更能有效对 抗温度波动产生的氧化还原性腐蚀,防止材质 劣化。

剂、增加伴热管线,是改善工艺条件和工作环境 的有效方法。将原C-1601 至异径三通的"三伴 热"改为"六伴热",将原异径三通至 D1301"四伴 热"改为"八伴热",在缓释剂的共同作用下,实现 管内温度的均匀受热,避免因温差产生的原电池 腐蚀。

(3)加强设备管理。通过增加巡检点跟踪监视,定期使用气体检测仪检测检漏,以便及时发现 和解决问题;对于气化炉的激冷段、S1501和异径 三通等重点管段,在年度检验时都应查明腐蚀情况,并对上述部位的腐蚀、FeS保护层情况做出详 细记录与分析;在年度检验计划中,增加相关管线 的壁厚测量和K1301状况检查为常规检验项目。
