## 化学气相沉积钨管开裂原因分析

**摘要:** 采用切环测量法及 X 射线应力分析方法对化学气相沉积制备的开裂钨管进行测量与分析。结果表明, 在钨管内表面较大残余拉应力作用下, 裂纹萌生于钨管内表面两个邻近柱状晶的晶界, 沿柱状晶的晶界向钨管外壁扩展; 钨管外表面存在较大的残余压应力对裂纹的继续扩展起阻碍作用。

## Cracking Causes Analysis of CVD Tungsten Tube

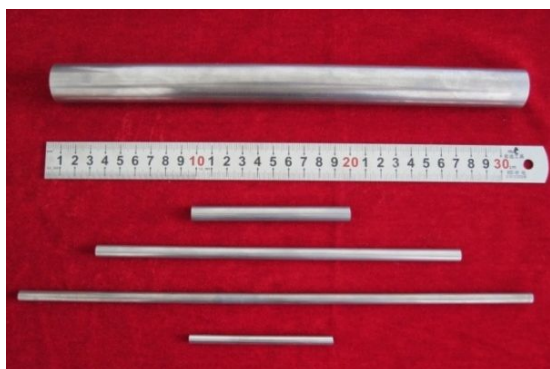
30 mm, 沉积时间为2 h, 壁厚约2 mm, 钨管实物照片如图1所示。

图 1 沉积的钨管实物照片

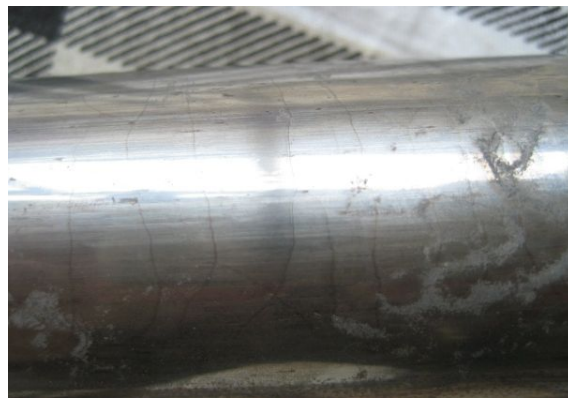
由于沉积后续冷却过程控制不当, 在去除沉积基体或经过去应力退火后, 沉积表面将产生垂直于钨管轴向方向的横向裂纹, 如图 2。

图 2 钨管开裂位置及裂纹形貌

由于沉积终了冷却过程铜基体收缩造成与之紧邻的钨产生不均匀变形以及残余应力后续释放使得沉积表面产生裂纹。随着向钨管内部深入变形量减小，直至仅发生弹性变形。去除铜基体后，管内部弹性变形的逐渐释放将使表面应力状态发生改变，残余压应力减小甚至变为残余拉应力。当残余拉应力超过其自身强度时将在沉积制品表面产生横向裂纹。沉积基体收缩造成沿轴向产生残余应力普遍存在，避免制品在后续处理、使用中形成表面横向裂纹应从以下方面加以控制：① 降低沉积终了后冷却速度，对于大尺寸、壁厚、形状复杂易产生应力集中的制品沉积制备过程尤为重要。② 基体厚度要均匀并尽可能薄，以减小冷却过程变形应力。③ 选择与基体膨胀系数接近的基体材料，以降低沉积制品内残余应力。④ 基体去除过程腐蚀速度要慢，并尽量避免腐蚀不均匀。⑤ 退火处理升温过程一定要缓慢，以有利于沉积制品内应力的缓慢释放。

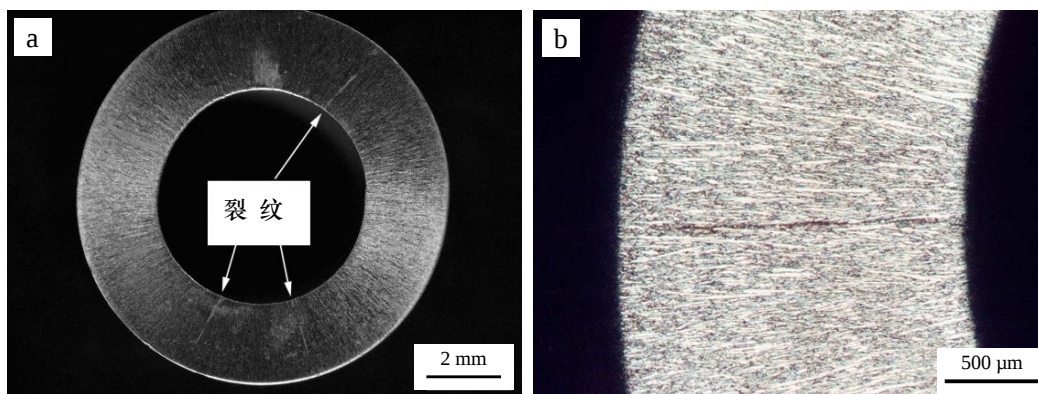
沉积工艺试验研究过程中, 部分沉积工艺获得样品经金相制样通过低倍观察发现有如图3(a)、图3(b)所示裂纹。裂纹开始于钨管内表面低凹处(图4(a)), 裂纹沿着柱状晶晶界向钨管外壁扩展(图4(b))。

(a) 钨管截面裂纹宏观照片

(b) 钨管截面裂纹形貌

图 3 抛光及腐蚀后炉管截面的宏观组织

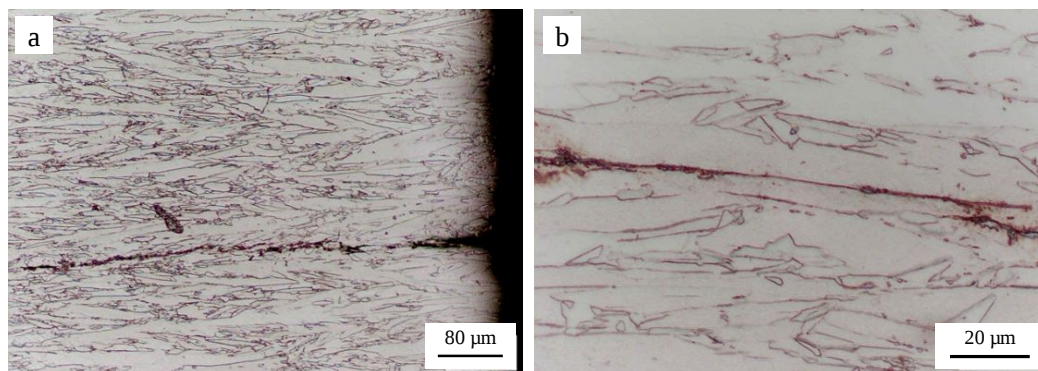
(a) 钨管内表面裂纹

(b) 裂纹沿晶界扩展

图 4 钨管光学裂纹形貌

管内壁由于不断通入氢气而迅速降温。冷却过程气体通入量大、冷速过快造成管内壁收缩产生拉应力，是钨管沿内表面开裂的根本原因。密排面生长晶粒晶界处应力集中使得这些部位成为易产生裂纹部位，如图7所示。钨管截面沿径向定向生长柱状晶组织，使得已形成裂纹迅速沿晶界向内扩展。

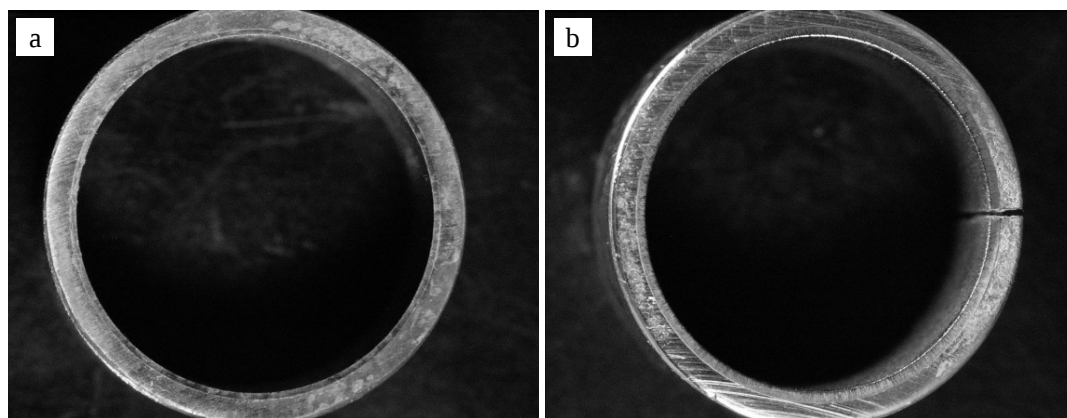
切环法是有损检测残余应力的方法之一，通过测量切环前后的应变变量来测量残余应力，可以从整体上反映残余应力的平均分布状况。沉积样品经线切割取样、金相试样制备、宏观照相以及1150℃真空退火。沉积完成的试样经过取样去除沉积基体后的钨管宏观截面如图5(a)。取样后用线切割沿试样轴向切口后的宏观截面如图5(b)，切口宽度为160 μm。不同工艺沉积钨管测试及应力计算结果如

(a) 原始试样宏观截面图

(b) 宏观切口截面图

图5 机加切环法测试 CVD 钨管残余应力的截面照片

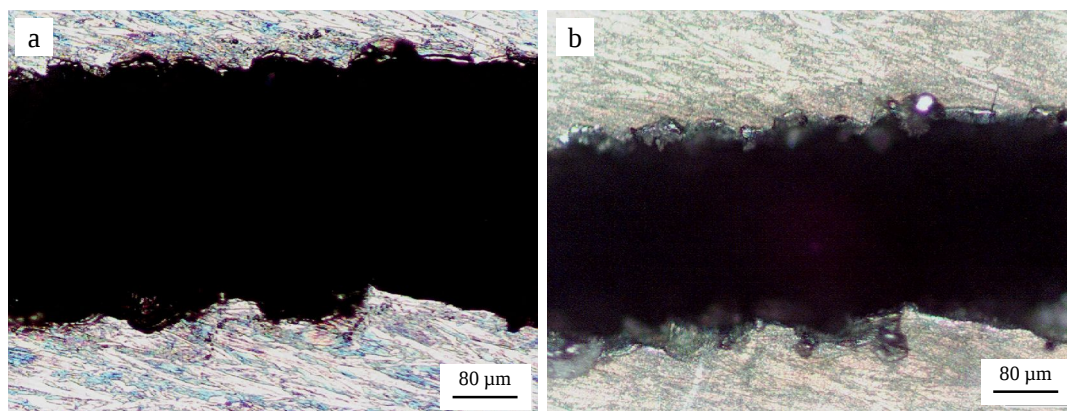
表1。测量计算结果表明，化学气相沉积制备钨管沿圆周方向存在残余压应力。残余应力大小随沉积工艺温度升高而降低；随沉积制备钨管管径加大而降低。试验对比同一钨管制备切环试样未去除铜基体切口（如图6(a)）与经腐蚀去除铜基体后切口（如图6(b)）宽度。其结果显示，去除沉积基体后切口宽度显著减小。测试分析表明铜基体膨胀系数大于沉积钨，其在后续冷却过程中的收缩大于钨管，是钨管内存在较大残余应力的主要原因。

(a) 原始微观切口

(b) 腐蚀基体后的微观切口

图6 机加切环法测试 CVD 钨管残余应力的切口照片

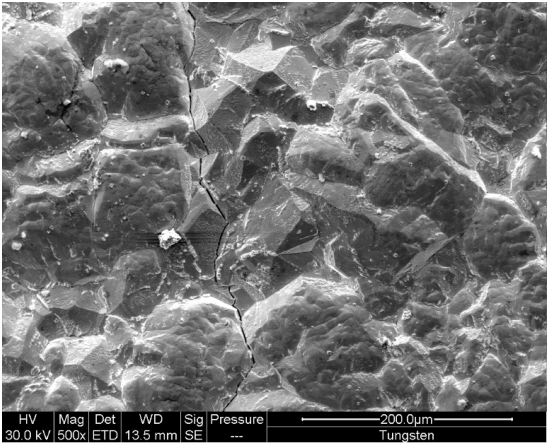
钨管内壁存在纵向裂纹与内壁沉积方式及工艺过程控制不当相关。在内壁沉积过程中，通过外壁加热将基体加热至沉积工艺温度。沉积终了冷却过程中，处于加热炉中的外壁降温速度相对缓慢，

图 7 钨管内表面裂纹 SEM 形貌  
Fig.7 Inner surface crack SEM appearance of CVD W tube
