# 表面工程应用实例

## [例 31] 高压辊磨辊面堆焊材料的研究及应用

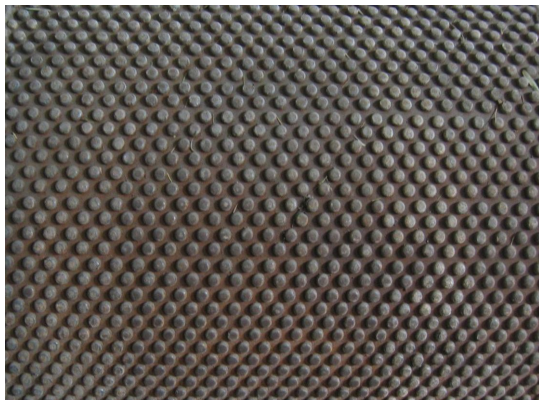
图 1 使用前的镶钉式高压辊磨辊面情况

高压辊磨机作为一种新型粉碎设备，节能降耗效果显著，但是目前大多采矿厂采用的镶钉式高压辊磨使用情况并不理想，辊面柱钉经常会产生脱落现象，并且无法现场修复，严重影响了高压辊磨技术在国内采矿行业的推广。针对高压辊磨辊面的工艺条件，研究出一种用于堆焊的多元合金耐磨材料 ZD501，该材料具有较高的耐磨性，同时又有较好的抗冲击和抗剥落性能，能够很好的满足高压辊磨的使用工况，同时，堆焊式高压辊磨机操作简单，现场修复极其方便，受到用户的一致好评。

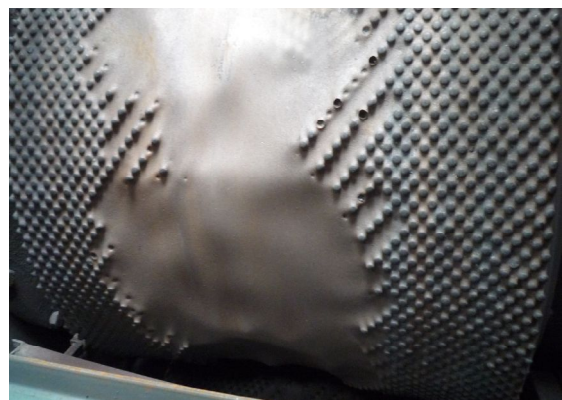
图 2 定辊柱钉脱落及磨损情况

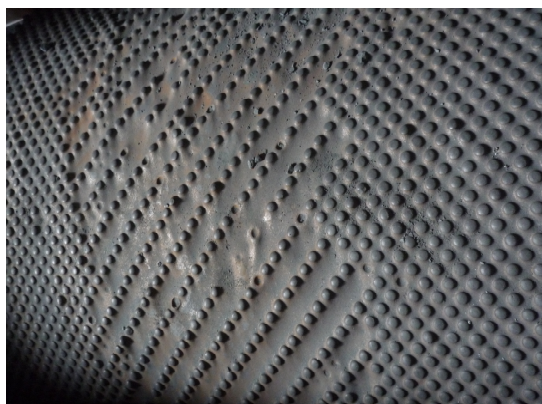
图 3 动辊柱钉脱落及磨损情况
