# 激光熔覆修复航空发动机风扇机匣 TC4 钛合金静子叶片

**摘 要:** 结合航空发动机大型风扇机匣 TC4 钛合金静子叶片的修复需求,研究了损伤叶片的激光熔覆修复工艺,对熔覆层成分、组织、显微硬度及力学性能进行了分析。试验结果表明,激光熔覆层 TC4 钛合金的 O、N、H 元素成分满足标准要求;激光熔覆区为具有魏氏体组织特征的柱状晶,柱状晶内部为细密的马氏体组织,热影响区为柱状晶和双态组织的混合组织,并逐渐过渡到基体的双态组织;激光熔覆层显微硬度平均比母材高 15%,过渡平缓;激光熔覆 TC4 试样的室温拉伸、400 ℃ 高温拉伸、热暴露试验的强度结果均高于母材试样,断后延伸率稍低。采用单道多层熔覆工艺对受损叶片进行修复,验收合格后,风扇机匣得到使用。

## Repairing TC4 Titanium Stator Blade of Aero-Engine Fan Casing by Laser Cladding

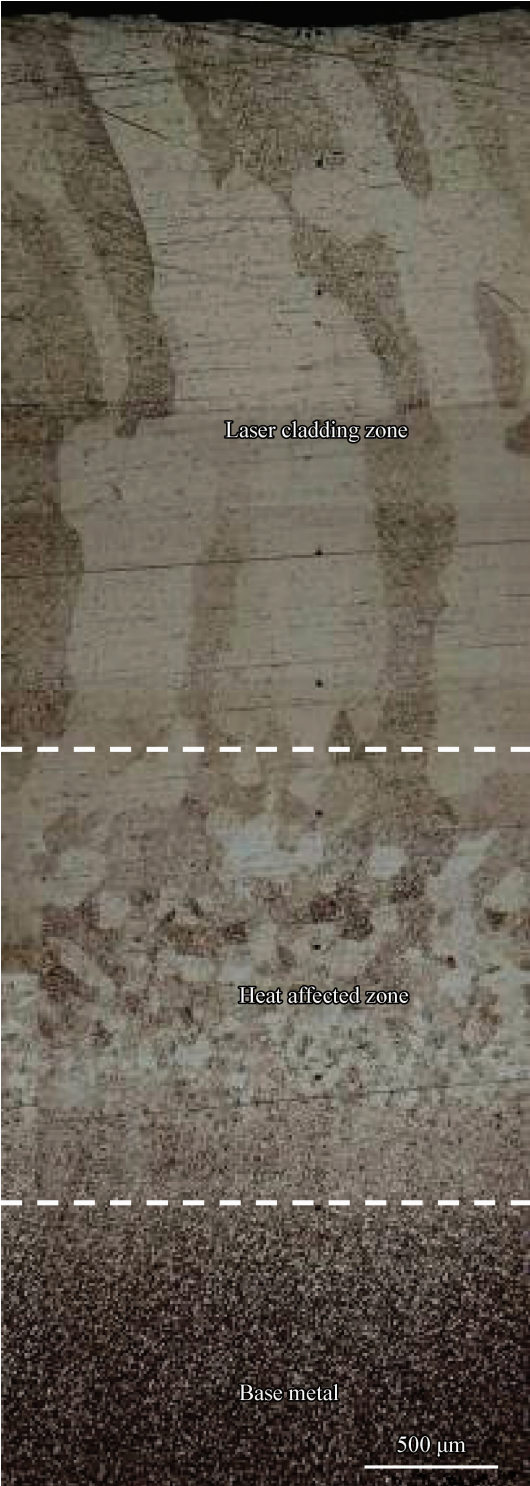
图 3 为激光熔覆 TC4 钛合金试样的显微组织。从图 3(a)中可知, 熔覆试样可分为熔覆接长区+热影响区+母材区, 熔覆区和母材结合良好, 熔覆层内部及界面无气孔、裂纹等冶金缺陷。如图 3(b)所示, 激光熔覆接长区为粗大的 β 柱状晶转变组织, 柱状晶宽约 300~500 μm, 长度可贯穿整个试样, 熔覆层之间具有明显的外延生长特点<sup>[7]</sup>。在柱状晶内分布细密的马氏体组织, 部分晶界上有魏氏体形貌的 α 相。

(a) Macrostructure of laser cladding sample

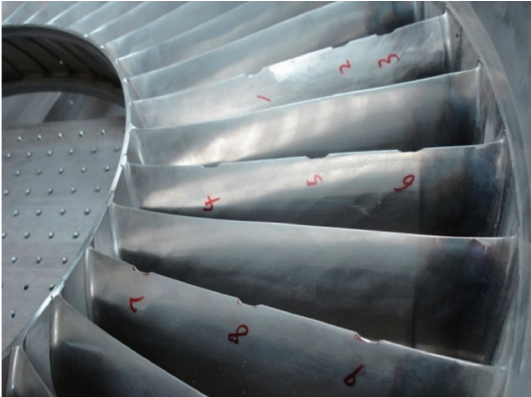
图 5 为待修复的某型航空发动机大型风扇静子机匣组合焊接件的局部图。在静子叶片的进、排气边有数十处因异物撞击而导致不同程度的掉块、变形,如图 5(a) 所示。

(a) Fan casing stator blades damaged by foreign matters

图 5 风扇机匣叶片焊接组合件局部形貌  
Fig. 5 Part morphologies of welding assembling unit consisting of the fan casing and blades

激光熔覆前应对叶片损伤处进行前处理,打磨好的缺口应为 U 型,且长宽比不小于 6。转角处圆滑过渡,不能遮挡送粉。由于叶片边缘部位非常薄(最薄处约 0.5 mm),为避免焊接咬边缺陷,使用低功率、单道多层熔覆的工艺进行修复,按照前期最优参数执行。为控制热输入量,每道

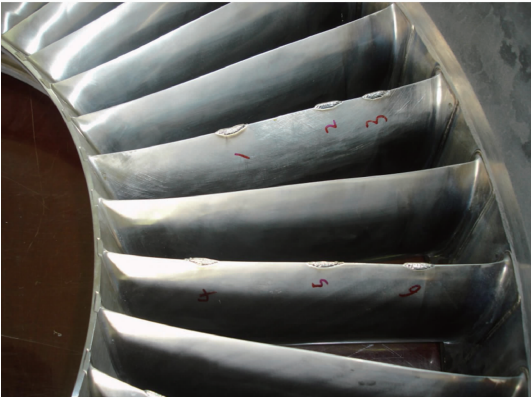
(b) Blades after laser cladding repair

熔覆后停留 15 s。整个过程在氩气保护气氛中进行,激光熔覆后的形貌如图 5(b)所示。采用六轴机器人对复杂型面叶片进行编程,实现数字控制的净近成形修复。

对修复后的风扇机匣经发动机 400 h 长期试车考核后,进行清洗、分解、故障检查,未发生掉块现象,且无损探伤(荧光探伤、X 光探伤)未发现裂纹,通过了试车考核。试验结果表明,采用激光熔覆技术可以实现风扇机匣静子叶片损伤的高质量修复。
