## 装甲装备发动机气缸套/活塞环摩擦副再制造技术研究

**摘 要:** 在装甲装备发动机中, 气缸套/活塞环摩擦副的工况非常恶劣, 腐蚀磨损情况严重。论文首先对发动机气缸套/活塞环摩擦副进行了失效分析, 然后对气缸套/活塞环摩擦副的再制造技术进行了系统调研研究, 在此基础上, 提出发动机气缸套/活塞环摩擦副再制造关键技术方案, 并对发动机气缸套/活塞环摩擦副再制造进行了方案设计与试验探索。

### Study on Remanufacturing technology of Cylinder Liner/Piston Ring for Armored Equipment Engine

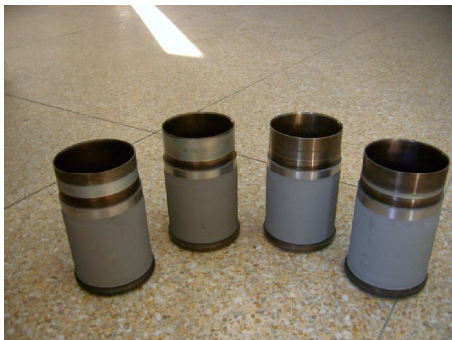
坦克发动机工作到大修期限后,缸套外壁腐蚀非常严重,出现很多的腐蚀坑和孔洞,如图1所示,

图 1 发动机工作 500 h 后缸套外壁腐蚀状态

Fig.1 Corruption condition of cylinder liner after fifty hours

这些腐蚀深坑若不进行处理,是不可能满足下一次大修期使用要求的;否则,缸套外壁的这些腐蚀孔洞在冷却水穴蚀的作用下,将很快将缸套腐蚀孔洞扩大,最后使缸套失效。在各项表面工程技术筛选的基础上,采用超音速等离子喷涂技术在缸套外壁
