## 高能脉冲精密冷补技术用于修复零件表面局部缺损\*

**摘要:** 高能脉冲精密冷补技术由于其独特的能量输出方式, 在实现金属零件表面修复时具有修复速度快、热量输入小和结合强度高的特点。通过对液压柱塞杆划伤表面的实际修复和修复区域的性能测试, 结果表明: 修复层与基体无明显气孔, 结合紧密, HAZ 宽度为 130  $\mu\text{m}$ , 修复层平均显微硬度为 520 HV, 耐磨性能较基体提高 36.4 %。说明高能脉冲精密冷补技术是一种操作简单, 性能可靠的新型修复技术。

### High Energy Pulse Precision Cold-welding Technology for Repairing Local Surface Default of Metal Parts

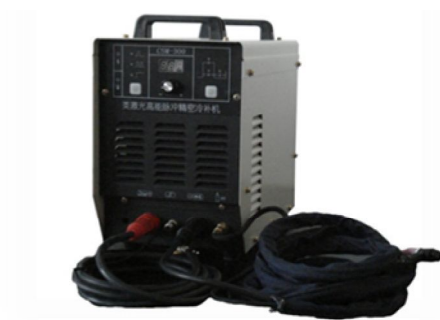
图 1 高能脉冲精密冷补机外形图

高能脉冲精密冷补技术是一种新型金属零件表面修复技术, 其原理是采用断续的高能电脉冲, 在电极和工件之间形成瞬时电弧, 使修补材料和工件迅速熔结在一起, 达到冶金结合, 从而实现工件表面尺寸的恢复<sup>[4]</sup>。图 1 为冷补设备外形, 图 2 为其工作示意图。

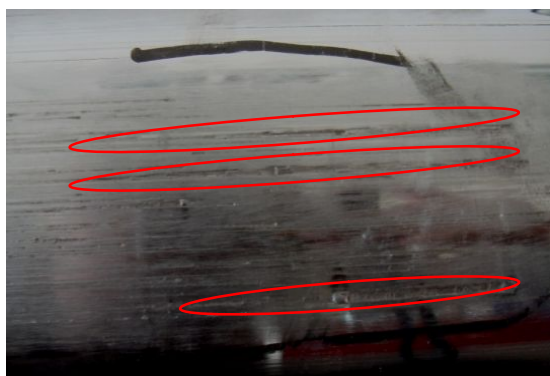
液压柱塞杆的表面划伤处表面有氧化物,且凹凸不平,划痕最深处为 0.5 mm,宽度 0.7 mm,最长的划痕长 130 mm (如图 4 所示)。对拉伤的沟槽用手工的方法除去其尖锐边缘,然后用砂纸去除损伤部位表面疲劳层和氧化层,使用铜丝刷将铁屑清理干净并用丙酮清洁表面。

图 4 液压柱塞杆划伤形貌

某液压泵在使用过程中由于液压缸体橡皮衬垫老化,对液压柱塞杆表面造成了划伤,要求采用热输入量较小的修复方法。根据要求采用高能脉冲精密冷补技术对其进行了修复。

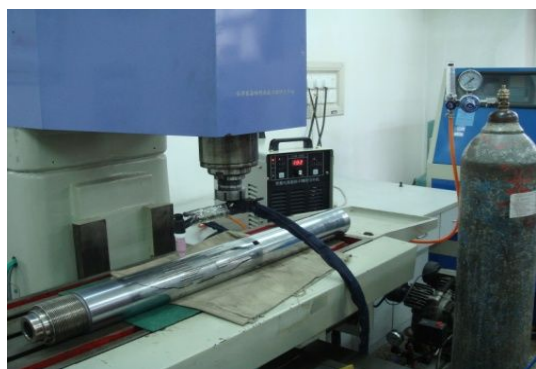
为确保修复精度，采用自动控制修复的方法，将焊枪固定于数控铣床上，先将焊丝预置于划伤处，通过控制数控铣床的运行速度和脉冲间隔使其达到较好的焊缝成形。铣床运行速度为 30 mm/min，脉冲间隔为 2 s。修复采用的高能脉冲工艺参数见表 2，图 5 为修复现场照片。

图 5 液压柱塞杆的自动修复现场

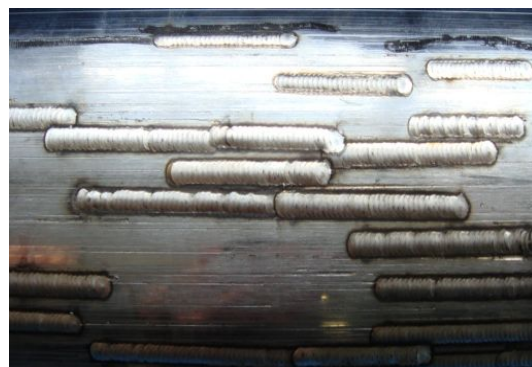
修复过程中采用的高能脉冲能量集中、作用时间短，产生的瞬时电弧使得热影响区金属过热比较小，同时在修补过程中有氩气在电弧周围形成气体保护层，防止了空气对钨极、熔池及邻近热影响区的有害影响。图 6 为修复后的液压柱塞杆。

图 6 液压柱塞杆修复层表面形貌
