# 表面工程应用实例

## [例 57] 超音速火焰喷涂替代镀铬技术及应用

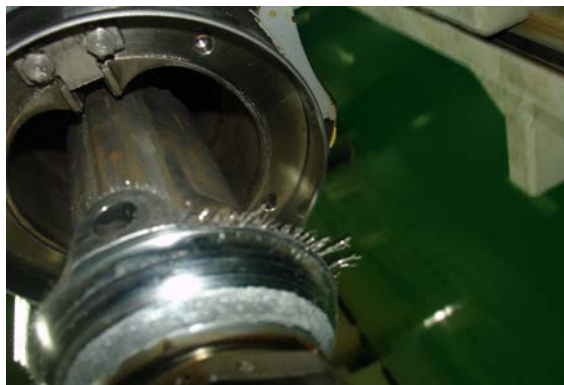
燃油接收探管用于某型飞机空中加油，在实施超音速火焰喷涂耐磨层修复前，原设计外筒导轨镀铬面损伤故障率高达 65%。机上总装后的多发故障是受油头摆动量大，其根本原因是导轨原镀铬层与基体材料变形不一致，在导轨与导槽之间相互移动和扭曲力的作用下，导轨和导槽单面接触，导致受力严重的局部铬层龟裂剥落，使导轨与导槽间隙变大。

图 2 修复前的燃油接收探管内部磨损状态

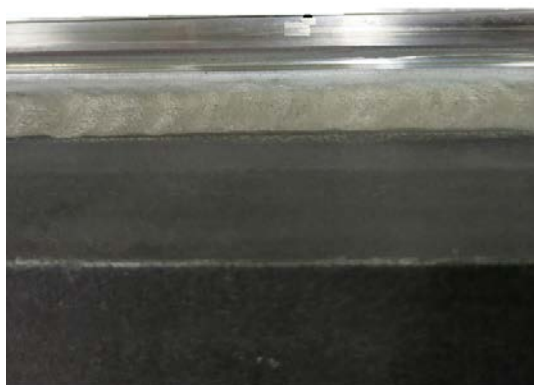
图 3 使用 800 h 的外筒导轨表面形貌

超音速火焰喷涂具有结合强度高、致密、韧性及耐磨性能优越等特点，性能优于电镀硬铬层；与镀铬工艺相比，其实施过程中不使用镀槽，无槽液污染，更重要的是，它彻底避免了镀覆过程中氢脆的可能。采用超音速火焰喷涂技术对燃油接收探管进行耐磨层修复，其耐磨损能力提高 11.8 倍，消除了受油头摆动等故障。对使用第二个翻修期的燃油接收探管进行返厂检查，其导轨、导槽摩擦面状态良好，使用 800 h 后的外筒导轨耐磨涂层工作面无任何磨损。通过评估，其表面质量状态可以再使用一个翻修期，使用寿命提高 1 倍以上，故障率由 65%降为 0，保障了整个机群的受油可靠性。
