TC6 钛合金渗碳层在不同介质环境中的腐蚀磨损性能

摘要: 基于感应加热双脉冲气体渗碳技术对 TC6 合金进行表面强化, 利用 XRD 和金相显微镜研究了渗碳层的微观结构; 采用自制腐蚀磨损试验机研究了渗碳件在 0.1% HF 溶液、0.9% NaCl 溶液和 SBF 溶液中的腐蚀磨损性能, 利用电化学工作站测试了其在腐蚀和腐蚀磨损交互作用下开路电位和极化曲线的变化, 并利用白光干涉仪对磨痕形貌进行表征与分析。结果表明: 经 910 °C 渗碳后 TC6 合金形成富 TiC 强化层, 硬度达 850 HV_{0.25}, 在 3 种不同介质中均表现出较小的摩擦因数和磨损率。摩擦状态下渗碳样在 SBF 溶液中腐蚀电流密度最小 (9.64×10^{-6} A/cm²), 表现出良好的耐生物腐蚀特性, 而在 0.1% HF 溶液中腐蚀电流密度最大 (1.34×10^{-4} A/cm²); 在 3 种不同介质环境中原样均以粘着磨损为主, 而渗碳后的 TC6 合金主要表现为磨粒磨损, 腐蚀对磨损的促进作用是造成 TC6 合金损耗的主要因素。

Corrosion and Wear Properties of Carburized Layer on TC6 Titanium Alloy in Different Environments

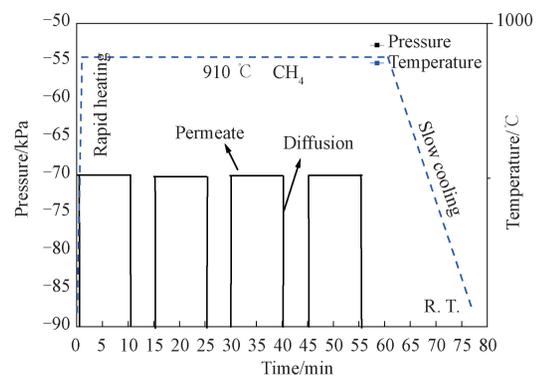
图1 TC6合金渗碳工艺曲线

试验用材为TC6合金(其化学成分的质量分数为Al: 5.5%~7.6%, Mo: 2.0%~3.0%, Cr: 0.8%~2.3%, Fe: 0.2%~0.7%, Si: 0.15%~0.40%, C≤0.10%, N≤0.05%, O≤0.15%, H≤0.015%和余量Ti),样品规格为Φ15 mm×5 mm。在试样进行渗碳处理前,先对其表面进行打磨、抛光和清洗。渗碳工艺如图1所示,将试样放入感应加热反应炉内进行真空处理,加热试样至目标温度,使用-70 kPa的CH₄作为渗碳介质,进行10 min的强渗及5 min扩散的交替式循环处理1 h,结束后随炉冷却至室温取样。

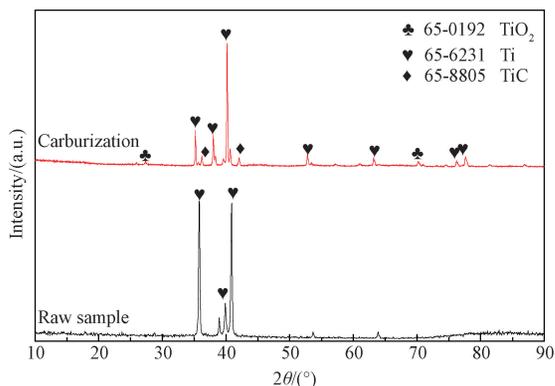
图2 TC6合金XRD成分分析

图2为TC6合金渗碳后的XRD图谱。由图可知,TC6合金渗碳后可在表面形成一层含TiC的多相组织。由于真空渗碳过程中破坏了钛合金原有的自然钝化膜,而新形成的渗碳层也并非单一TiC陶瓷相,因此在取样后钛合金表层区域容易发生二次氧化,因此在XRD图谱中出现了TiO₂峰。

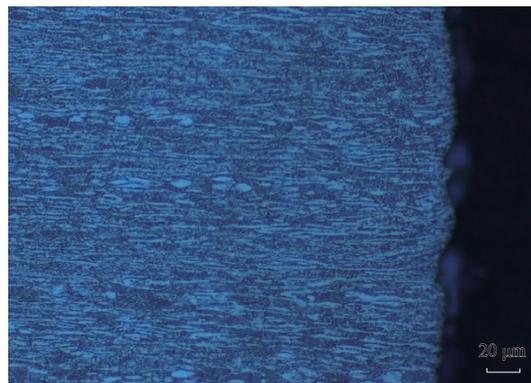
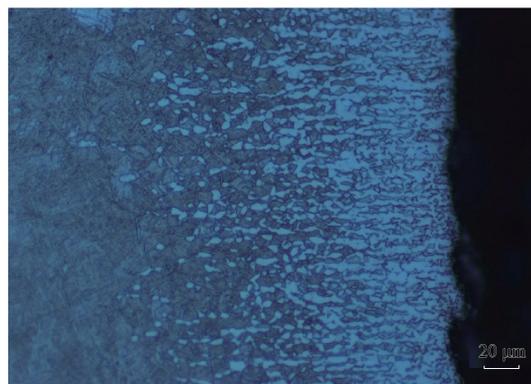
图3 TC6合金截面金相组织

图3为TC6合金基体与经910℃真空感应渗碳样的金相组织,在感应渗碳过程中,甲烷分解出活性碳原子和钛原子以及合金元素反应生成混合化合物相。由于碳原子半径(小于0.077 nm)比钛的半径(0.147 nm)小,因此碳容易在钛表面扩散与钛形成化合物^[19-20]。从图3可以看出,退火态的原样主要为细小的条带状 $\alpha+\beta$ 复相组织;经渗碳后试样表面生成了一层50 μm 左右的均匀带状白亮组织,并垂直于表面向内分布(如图3(b)所示),结合XRD图谱可知:该层主要以TiC相为主。随后是50 μm 左右的梯度扩散层,白亮组织逐渐减少。经910℃渗碳后,从表面到心部组织依次为富TiC层、扩散层和基体。碳元素为 α 相稳定元素之一^[21],由于最表层有较高的碳浓度,当活性碳原子吸附并穿透原表面钝化区后,通过扩散到表层形成富碳化物相,该层具有良好的耐腐蚀磨损性能^[19]。碳化物层形成后,由于活性碳原子向内扩散受到

阻碍,使得扩散层的碳浓度远低于表层碳浓度,形成的碳化物相迅速减少,部分碳原子最终通过间隙固溶方式存在于基体中,形成梯度扩散层。另外,由于电磁感应加热集肤效应引起的显著温度梯度,以及合金原始条带状 $\alpha+\beta$ 相界面提供的扩散通道,加速了碳化物层及扩散层的形成和增长,最终形成TiC+ α' 固溶相+基体 $\alpha+\beta$ 的梯度复相组织。

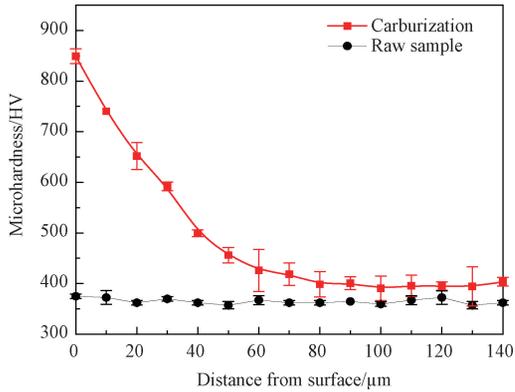
图4 TC6合金截面显微硬度

图4是TC6合金在渗碳前后的截面显微硬度分布。由图可知,经910℃渗碳后表层硬度达到850 HV_{0.25},比原样硬度提高近2.3倍,碳原子渗入深度为与2.1的金相分析结果相当,有效硬化层(>550 HV)为35 μm 。由于钛的相变温度为882.5℃,因此当渗碳温度为910℃时,TC6合金中的密排六方结构向体心立方结构转变,致密度由0.74降低至0.68,为更多的碳原子进入间隙提供更大的可能性,对基体的强化起到促进作用。

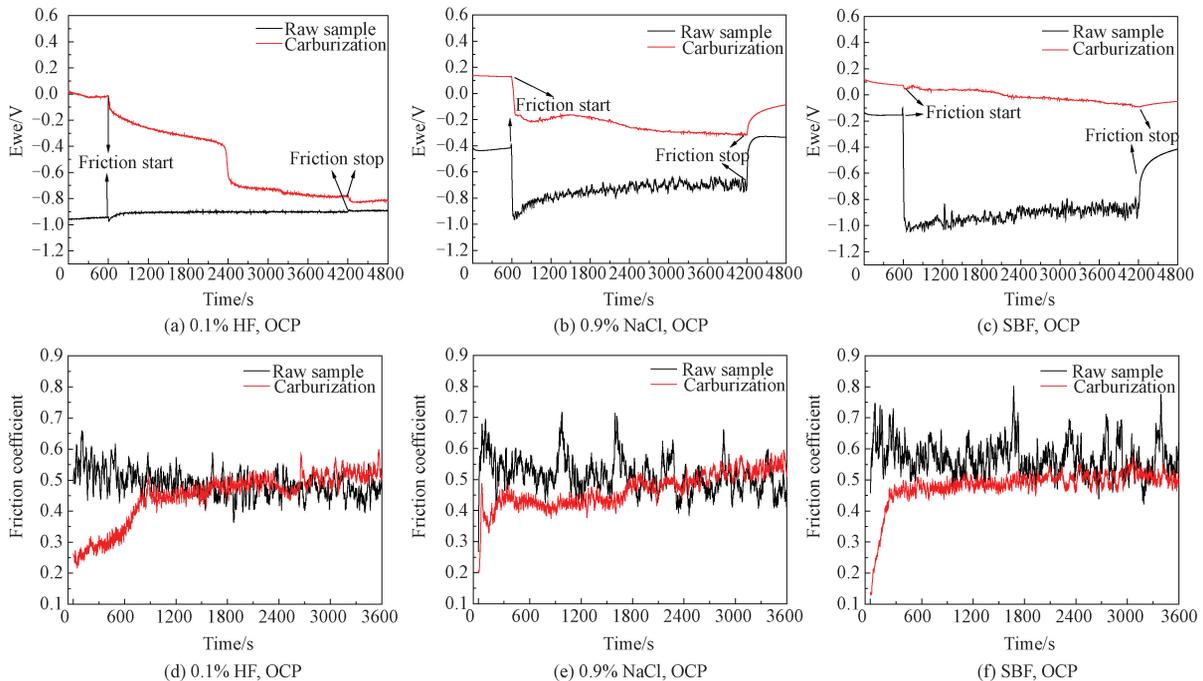
图5 不同介质中TC6合金开路电位及摩擦因数曲线

图5为TC6原样与渗碳样在0.1% HF、0.9% NaCl和SBF3种不同介质中进行滑动磨损时的开路电位及摩擦因数随时间变化曲线。由图可知,3种介质中,静态时原样与渗碳样的开路电位保持稳定,且渗碳样的电位均比原样高;开始磨损后,原样开路电位迅速下降,随后电位随时间的延长而缓慢上升,其原因可能是磨损过程中钛合金表面氧化膜被破坏,暴露出具有活性的基体,加速合金的腐蚀,使得腐蚀电位下降;随后,次表层具有活性的基体也快速发生钝化,进而成

膜,使得电位又逐渐上升达到一个相对稳定的值。在0.1% HF溶液中,原样无法形成钝化膜,因而电位下降幅度不明显;而渗碳样电位下降较大,这主要是因为 F^- 离子穿透性较强,渗碳后的钛合金表层是最致密的,被磨损后致密度被破坏,导致其电位下降;相较而言,在含 F^- 离子酸中,腐蚀速度大于钝化速度,所以该卤素离子先与钝化层(被动保护层)反应,从而电位下降;在2300 s时,可能由于渗碳层被破坏,其开路电位再次急剧下降。在SBF溶液中,开始磨损后原样的电位迅速下降,跌至-1 V,主要是由于自然形成的 TiO_2 层被破坏最终暴露次表层的活性基体,使得表面产生微动摩擦区电位偏高(阳极)和基体完全暴露区电位低(阴极),两者间形成一定的电位差,加速腐蚀的进行;渗碳样的开路电位在磨损过程中其下降幅度不大,这是因为表面渗碳层的存在使得TC6合金具有高的硬度和良好的耐蚀性,可有效提高金属的摩擦性能。磨损结束后,受摩擦的部位快速钝化成膜(再钝化过程),钝化与腐蚀的平衡机制被打破,原样与渗碳样电位快速上升。

在0.1% HF溶液中,原样的摩擦因数在0.49左右波动,比在0.9% NaCl和SBF溶液中的摩擦因数要小;而渗碳样的摩擦因数在腐蚀磨

损过程中逐渐增大。在 0.9% NaCl 水溶液中,原样的摩擦因数在腐蚀磨损过程中波动较大,大小在 0.51 左右变化,渗碳样的摩擦因数随时间缓慢增大。在 SBF 溶液中,原样的摩擦因数较大,平均值在 0.57 左右,而渗碳样在整个磨损阶段摩擦因数变化比较平稳,达到摩擦稳定状态后其摩擦因数约为 0.48,TC6 合金经渗碳处理后的摩擦因数降低,表明渗碳处理有很好的减摩效果。

从摩擦因数曲线可以看出,渗碳样在摩擦开始阶段会有一段低摩擦因数区,经过一定时间后迅速增大,且在 HF 酸中低摩擦因数区较长,这是因为在含 F⁻ 离子的酸中腐蚀速度大于钝化速度,磨损过程中产生的磨粒也被溶解,因而试样的预磨阶段和磨合阶段时间较长。3 种介质中渗碳样的摩擦因数随时间缓慢增加,这是由于磨损过程中第三体颗粒的产生使得磨槽内粗糙度增加,摩擦因数增大,而在 HF 溶液中由于电偶腐蚀的发生使得犁沟内凸起不断溶解,磨痕表面粗糙度降低(粗糙度见表 3),因而在 HF 酸溶液中原样与

渗碳样的摩擦因数均低于其他两种介质。在 3 种介质中,原样的摩擦因数较渗碳样高,且波动范围较大(0.45~0.75),渗碳样则相对较平稳,这是由于原样中 α 和 β 相属于软质相,虽然拥有较高的比强度,但耐磨性较差,在摩擦力的作用下表面产生犁沟及脱落,在磨痕内形成的颗粒使得摩擦因数产生波动^[22-23]。

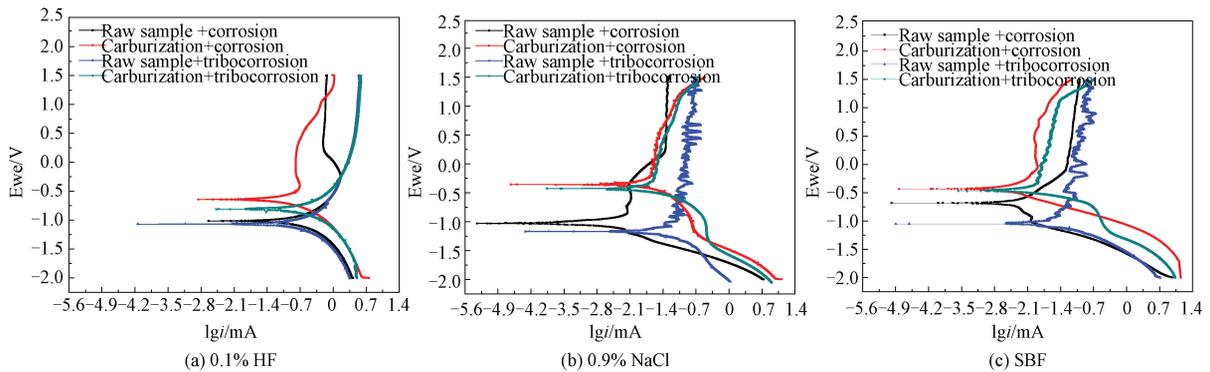
图 6 不同介质中 TC6 合金的动、静态下动电位极化曲线

图 6 为 3 种不同的腐蚀介质中 TC6 合金渗碳样与原样在静态以及摩擦状态下的极化曲线,通过 Tafel 拟合得出数据如表 2 所示。由图可知,在 3 种介质中,渗碳样均有较高的腐蚀电位,表明渗碳处理能够有效提高 TC6 合金的耐蚀性能。与初始静态下的腐蚀电位相比,摩擦过程中腐蚀电位均出现降低,主要原因是摩擦力的作用使表层稳定状态遭到破坏,裸露出新鲜表面,对溶液中离子的吸附具有促进作用,从而使抗蚀性能降低。渗碳样由于富 TiC 渗碳层本身导电性较低,磨损过程中极化电流波动较小。

在 0.1% HF 溶液中,渗碳样的静态腐蚀极化曲线较原样明显向左平移,腐蚀电位从 -1.02 V 提

高到 -0.66 V,表明 TC6 合金在 910 °C 渗碳后的腐蚀倾向较原样大幅度减小。随着磨损的进行,渗

碳样的表层由于 F^- 和磨损的相互作用会导致渗碳层的局部遭到破坏,表面活性提高,平衡电位降低,从而加速腐蚀进行;而原样在 HF 溶液中一直处于活化状态,在磨损过程中,极化曲线没有明显变化。在 0.9% NaCl 溶液中,渗碳样的静态腐蚀电位(-0.35 V)较原样(-0.98 V)大幅度提高,且腐蚀电流密度也比原样低一个数量级;开始磨损后,两者均出现电位降低,电流密度增大的现象。在 SBF 溶液中,渗碳样与原样的极化曲线呈现出相同趋势,原样的腐蚀电位从静态腐蚀时的-0.67 V 降至腐蚀磨损时的-1.02 V,腐蚀电流密度增大了一个数量级。其原因主要是摩擦使表层形成的腐蚀产物脱落导致出现新的表面,对溶液中离子的吸附具有促进作用,渗碳样由于表层 TiC 化合物的化学惰性和较高的硬度^[24],使得其在腐蚀与磨损协同作用下具有比原样更好的耐蚀性。

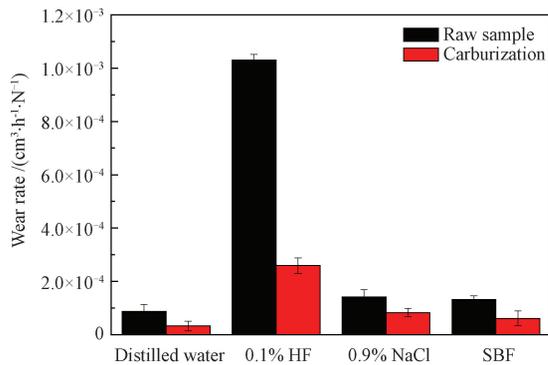
图7 不同介质中 TC6 合金原样与渗碳样的磨损率

式中: I 表示磨损率, dv 表示磨损量, cm^3 ; dt 表示磨损时间, h ; df 表示载荷大小, N 。图7为 TC6 合金在不同介质中的腐蚀磨损损失重柱状图。由图可知,渗碳样的磨损率均小于原样,说明通过真空感应渗碳处理能有效地提高钛合金的耐磨性。从蒸馏水与腐蚀液中的磨损情况比较可知,在腐蚀与磨损的协同作用下 TC6 合金的破坏加剧。其中 0.9% NaCl 溶液和 SBF 溶液中腐蚀磨损率相差不大,而在 0.1% HF 溶液中 TC6 合

金原样和渗碳样的耐腐蚀磨损性能均最差,磨损率远远大于其他3种介质。说明 F^- 对钛合金试样表层的破坏作用是比较显著的。

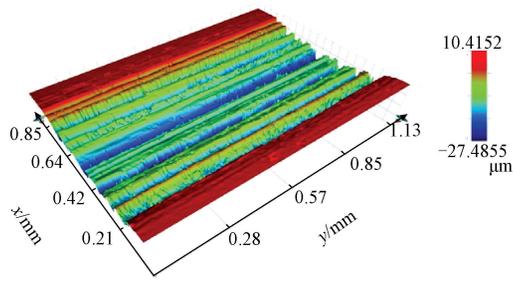
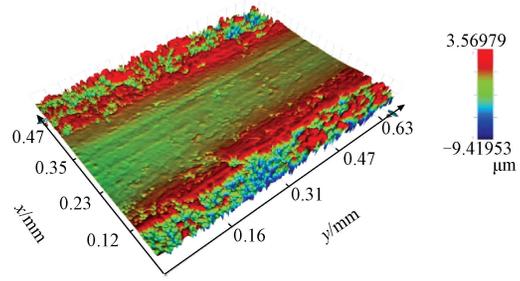
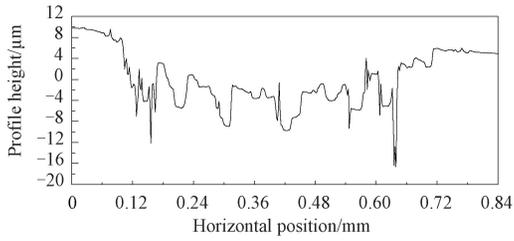
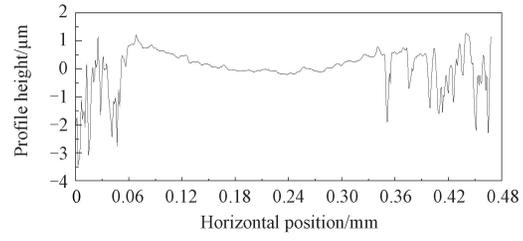
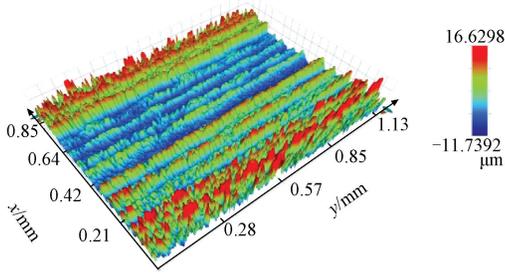
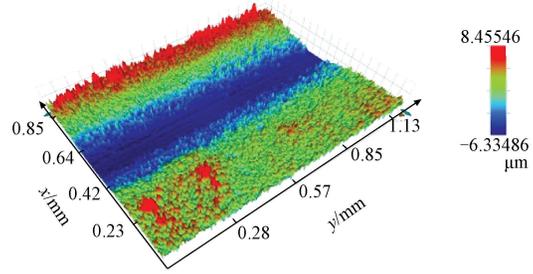
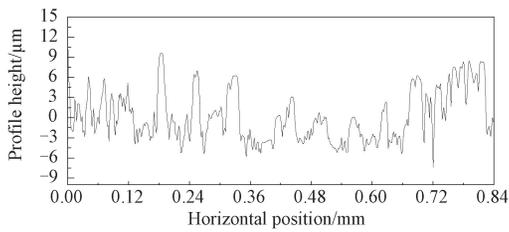
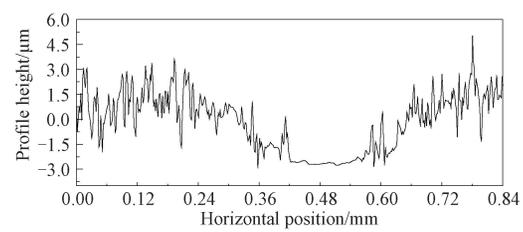
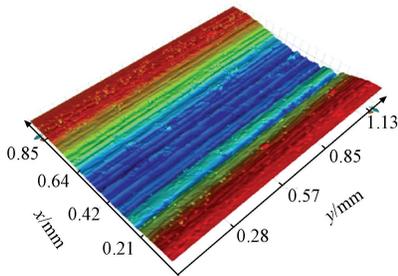
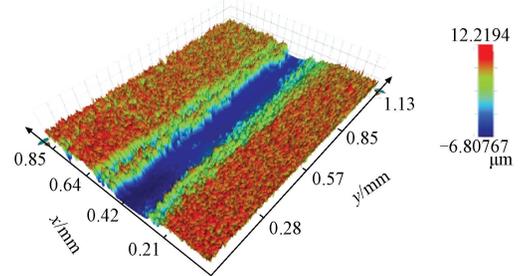
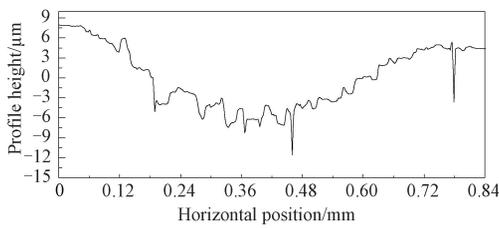
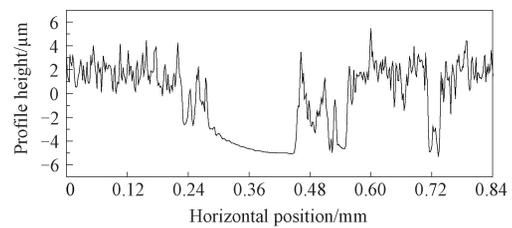
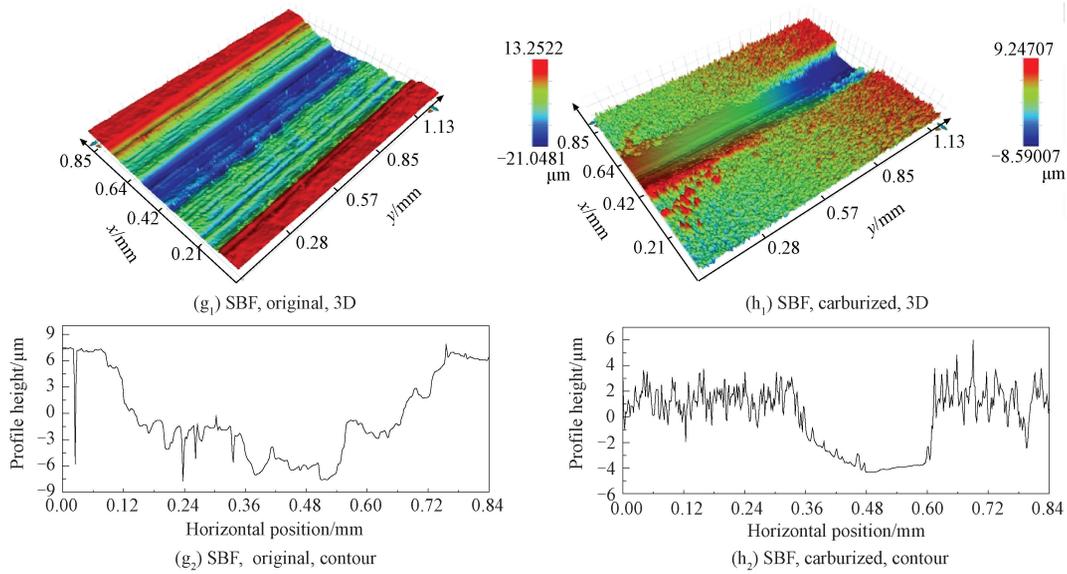
图8 TC6合金原样与渗碳样磨损后的三维形貌及轮廓曲线

图8为 TC6 合金原样和渗碳样在4种介质中磨损后的三维形貌图及轮廓曲线。从图可以看到,渗碳处理后合金的表层粗糙度增大,但由于硬度的提高,磨损过程中只有凸起部分发生接触和轻微磨损,因而磨损量较小,摩擦因数总体也比原样低。在不同介质中,未经渗碳处理的 TC6 合金磨损后表面形成了较深的犁沟且犁沟内附着磨削,而渗碳后的 TC6 合金磨损后表面相对原样而言比较光滑仅有少量较浅的犁沟。这是由于 TC6 合金基体本身较软,增加了磨面间的咬合度,使得磨损过程中产生大量的磨削并附着在对磨球及合金表面,其磨损机制以粘着磨损为主^[25];而经渗碳处理后试样表层的 TiC 陶瓷相具有较高的硬度,能有效减缓 Al_2O_3 球对表面的切割作用,在磨损过程中磨削的产生将减小磨面间的接触面面积,其磨损机制主要为磨粒磨损^[26]。在蒸馏水中,渗碳处理后的 TC6 合金磨痕最浅,约为 $1.37 \mu m$;而原样的达到 $19.63 \mu m$,是渗碳样的14倍(表3)。在 0.1% HF 溶液中,腐蚀是造成材料损失的主要因素。从图8(c)可以看出,原样的整个表面的磨痕比较均匀,这是由于犁沟中的凸起和凹陷部分在腐蚀液中形成腐蚀电池,在 F^- 作用下,凸起区域迅速被腐蚀。同时未磨损区域因发生较快的全面腐蚀,因而在 0.1% HF 溶液中原样与渗碳样的相对磨痕最浅,粗糙度最低。在 0.9% NaCl 溶液中原样在摩擦过程中产生较深、较宽且均匀有序的犁沟,相对磨痕深度达 $15.72 \mu m$;渗碳样在 0.9% NaCl 溶液中的磨痕形貌如图8(f)所示,其表面受损情况较轻,相对磨痕深度为 $8.11 \mu m$ 。结合对应的开路电位,渗碳层的不完整性导致电位降低,但是与原样相比,耐蚀性能仍较优。在 SBF 溶液中,原样表面由于受 SBF 溶液中 Cl^- 、 HPO_4^{2-} 、及 $H_2PO_4^-$ 等离子影响,相对磨痕深度为 $15.04 \mu m$,且磨痕的局部位置产生塑性变形。由图8(h)可知,渗碳后的 TC6 合金表面受磨损程度小于原样,相对磨痕深度为 $7.76 \mu m$,说明渗碳层的存在能较好地抑制 SBF 溶液中各类离子对内部基体的破坏。
