煤制氢激冷气装置三通腐蚀问题分析

林 晖1,徐维普2,袁奕雯2

Corrosion Analysis of Triplet on Gas Quench Device Producing Hydrogen from Coal

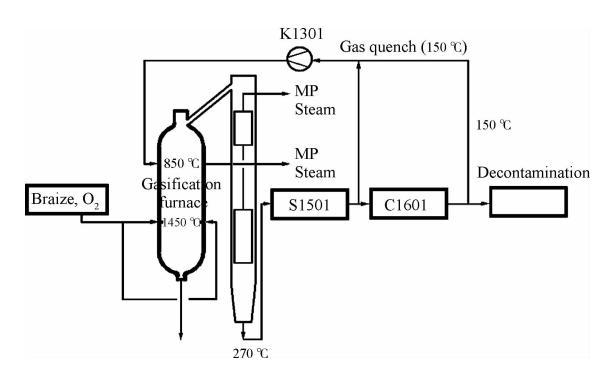
图 6 SHELL 煤气化装置流程示意图 Fig. 6 Diagram of the SHELL equipment

SHELL煤气化工艺(SCGP)采用干气激冷 流程。流程说明见图 6,煤粉和高压氧气在气化 炉内反应生成高温合成气,合成气在激冷段被激 冷气激冷至 850 ℃左右,再经合成气冷却器冷却 至 270 ℃。冷却后的合成气经 S1501(飞灰过滤 器)过滤后,分成两路,一路作为激冷气送循环气 压缩机(K-1301),一路送入 C1601(合成气洗涤 塔)洗涤,脱去卤化物和部分粉尘颗粒。C1601 出口的合成气(150 ℃)分为两路,一路作为产品 送往后续装置;一路作为激冷气与 S1501 出口的 高温合成气混合,混合后的合成气温度为 185℃, 经混合后的合成气进入分离罐后直接进入循环 气压缩机,再经循环气压缩机(K1301)加压后,进 入气化炉激冷段。
