# 机车内燃机涡轮增压器涡轮盘的激光修复

**摘 要:** 某机车内燃机涡轮增压器运行时发生故障, 其涡轮盘(材质为 GH2036 合金)明显磨损, 提出采用激光熔覆技术进行修复。为验证激光修复的可行性, 采用横流连续波 CO<sub>2</sub> 激光器在 GH2036 合金基材表面熔覆厚约 1 mm 的 Ni 基合金, 并对原始合金及激光熔覆后合金在室温及模拟涡轮盘服役温度(650 ℃)条件下的力学性能进行对比测试。激光熔覆后合金的室温冲击韧性从 31.5 J/cm<sup>2</sup> 提高到 48.1 J/cm<sup>2</sup>。冲击韧性的提高使得熔覆后合金在 260 MPa 时的室温疲劳寿命由 3.28×10<sup>5</sup> 周次增加到 4.91×10<sup>5</sup> 周次。650 ℃条件下, 激光熔覆对合金的拉伸性能影响不大。激光熔覆后合金的持久寿命略有降低, 如 320 MPa 条件下由 68.6 h 降低到 60.5 h, 350 MPa 条件下由 21.2 h 降低到 20.5 h。总之, 激光熔覆技术对 GH2036 合金的综合力学性能影响较小, 可用于涡轮盘的修复。

## Laser Repair of Turbine Disc of a Locomotive Internal Combustion Engine Turbocharger

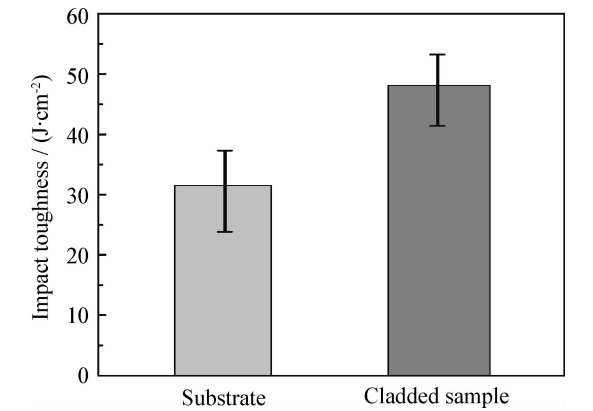
图 3 GH2036 基体合金与激光熔覆后合金的冲击韧性  
Fig. 3 Impact toughness of the substrate and laser clad sample

表 1 给出了 GH2036 合金基体及激光熔覆后合金在室温条件下的冲击测试结果。被测试的样品中,其缺口处截面尺寸接近,而激光熔覆后合金的冲击功高于基材。根据测试结果可计算出单位面积上消耗的功,即冲击韧性,结果如图 3 所示。对于激光熔覆合金,其冲击韧性约为 48.1 J/ $\text{cm}^2$ ,高于基体合金的 31.5 J/ $\text{cm}^2$ 。可见,激光熔覆层的存在并没有降低合金的抗冲击能力,反而有所改善。这可能与熔覆层快速凝固发生晶粒细化进而产生细晶强化效果有关。

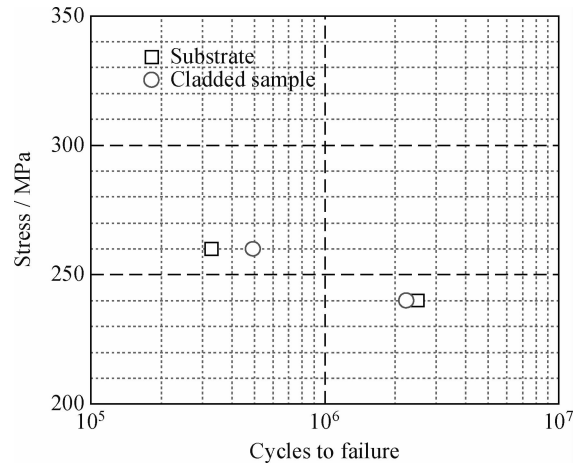
图 4 GH2036 基材和带熔覆层试样的疲劳应力-寿命图  
Fig.4 Stress-life diagram of the GH2036 alloy with and without laser cladding coating

激光熔覆后合金冲击韧性的提高在一定程度上也会改善合金的抗疲劳性能。图 4 给出了 GH2036 合金基体及激光熔覆后合金在不同交变

应力条件下的疲劳寿命。当交变应力为 240 MPa 时,基体与激光熔覆合金的疲劳寿命接近,分别为  $2.23 \times 10^6$  周次和  $2.5 \times 10^6$  周次。当交变应力增加到 260 MPa 时,激光熔覆后合金的寿命降低到  $4.91 \times 10^5$  周次,但高于基体的  $3.28 \times 10^5$  周次。较大交变应力作用下,疲劳裂纹更易产生和快速扩展。激光熔覆层的晶粒细化可减小不均匀滑移的程度,从而推迟疲劳裂纹的产生。当疲劳裂纹产生后,其扩展又会受到大量晶界的阻碍。因此,激光熔覆后合金的疲劳寿命有所延长。

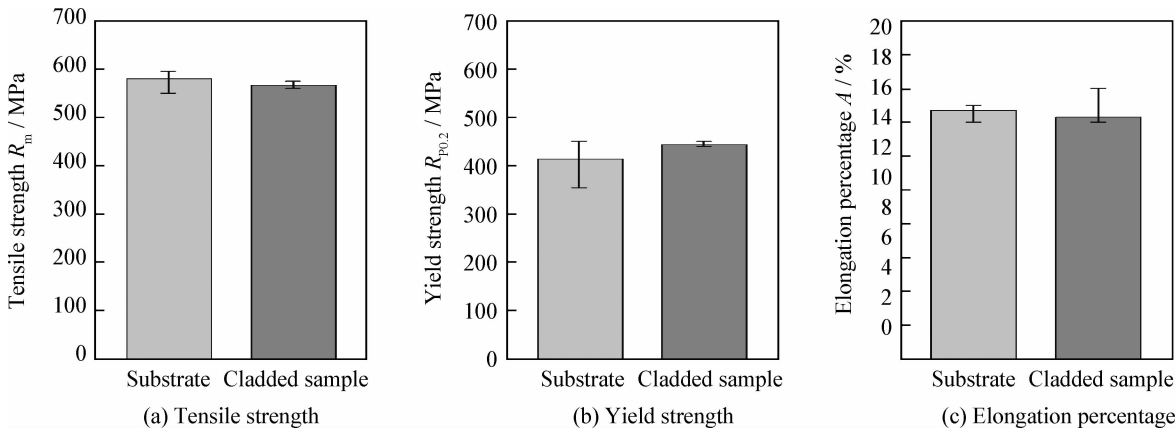
图 5 GH2036 基材和带熔覆层试样 650 ℃ 下的拉伸测试结果

图 5 给出了 GH2036 合金基体及激光熔覆后合金在 650 ℃ 条件下的拉伸结果。可见,激光熔覆合金的抗拉强度  $R_m$  为 566.7 MPa,略低于基体的 580 MPa。激光熔覆合金的屈服强度  $R_{p0.2}$  为 443.3 MPa,高于基体的 413.3 MPa。激

光熔覆层的存在对合金的断后延伸率 A 影响不大,熔覆前为 14.7%,熔覆后为 14.3%。总体来看,激光熔覆对 GH1036 合金的高温拉伸性能影响不大。

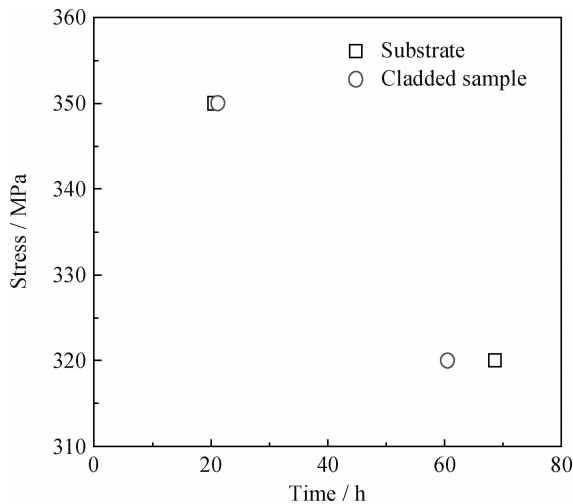
图 6 GH2036 基材和带熔覆层试样在 650 °C 下的耐久度  
Fig. 6 Endurance of the GH2036 alloy with and without laser cladding coating at 650 °C

在高温下服役的材料,即使在低于屈服强度的应力条件下,蠕变现象仍是相当显著,当蠕变变形达到一定程度即引发蠕变断裂。因此,高温条件下仅靠瞬时拉伸性能指标无法全面认识材料的行为特征。因此对 GH2036 合金基体及激光熔覆合金在 650 ℃ 条件下进行了持久度测试,结果如图 6 所示。

高温下,材料的蠕变变形包括晶内变形和晶界滑动。晶粒越小,晶界滑动对总变形量的贡献越大。激光熔覆后的合金包括一部分晶粒尺寸较小的激光熔覆层,故其高温蠕变速度应高于无熔覆层的合金基体,持久寿命应较短。实际测试

结果也是如此,在应力为 320 MPa 条件下,带熔覆层合金的寿命为 60.5 h,低于合金基体的 68.6 h。当应力增加到 350 MPa 时,两种材料的蠕变程度均加剧,持久寿命缩短但差距缩小,分别为 21.2 h 和 20.5 h。
