高功率密度柴油机缸套-活塞环摩擦副磨损失效机理*

李 奇^a, 王宪成^a, 何 星^a, 蔡志海^b, 和 穆^a

Wear Failure Mechanism of Cylinder Liner-Piston Ring Friction Pair for High Power Diesel Engines

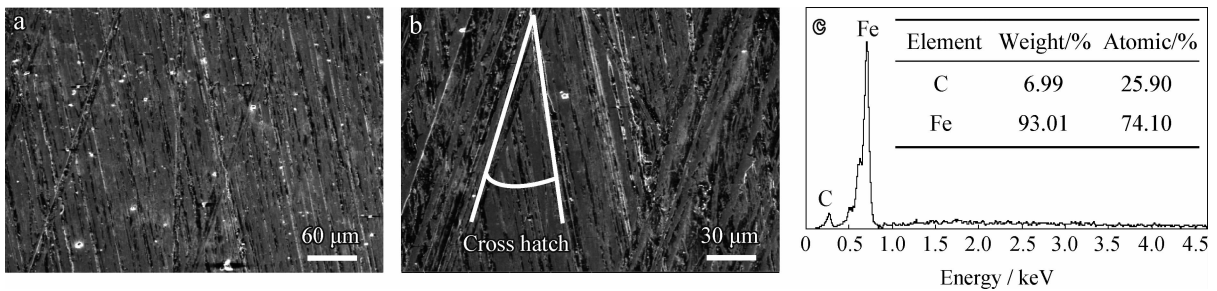
图 1 缸套表面形貌和能谱分析

图 1(a) 为缸套原始表面形貌, 珩磨过程中在缸套表面产生大量的网状栅格。这些栅格类似沟槽, 具有良好的储油能力, 其粗糙度比表面周围区域的粗糙度大得多(图 1(b)), 所以网状栅格在摩擦过程中将起到重要作用。Michail, Srivastava 等人的研究发现, 珩磨过程所产生的网状栅格对缸套摩擦磨损、耗油量有重要影响^[3-4]。

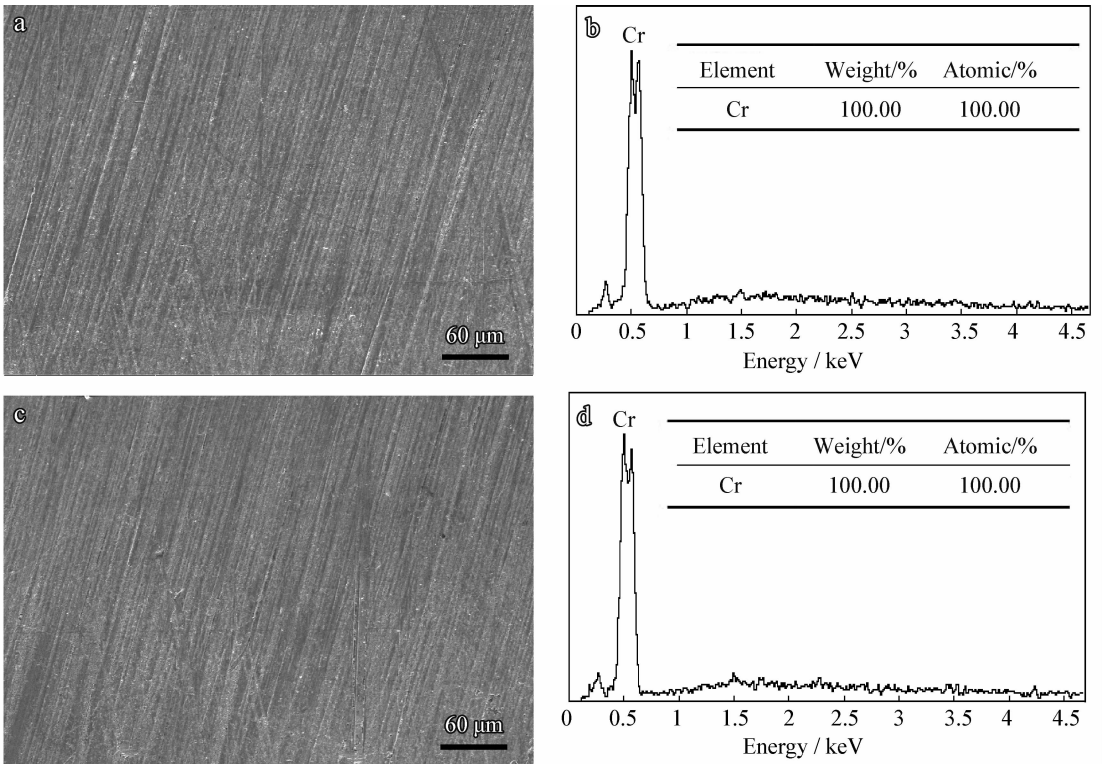
图 5 活塞环表面形貌和能谱分析

图 5 为梯形环、扭曲气环原始表面形貌和能谱分析, 两道活塞环的表面存在均匀的 Cr 电镀层。活塞环电镀 Cr 工艺, 具有硬度略高于淬火

缸套、成本低、表面粗糙度低、摩擦系数与钢相接近、Cr 和 Fe 有较高亲和力, 易产生粘着磨损等特点, 目前仍是高功率密度发动机活塞环的主要表面处理方[7-9]。
