# 模拟服役环境下热障涂层损伤趋势 的红外原位检测技术

**摘 要:** 热障涂层会显著提高航空发动机和燃气轮机的运行温度和热效率,其服役工况复杂,一旦失效后会严重影响热端部件的服役性能,甚至引发事故,因而对热障涂层内部损伤进行无损检测是十分必要的。文中利用红外热成像技术,在燃气加热、高温梯度循环和冷热交替循环的模拟服役环境下对多组热障涂层的损伤趋势进行了原位检测,提出了利用红外辐射差异水平参数  $\Delta_{TR}$  表征了热障涂层内部缺陷的扩展趋势的方法。涂层内部缺陷的寿命周期可分为稳定阶段( $<50\% \sim 60\%$  热循环寿命)、热异常扩展阶段和加速失稳阶段( $>80\% \sim 90\%$  热循环寿命),在热异常扩展阶段可预判失效区域和剩余寿命,而加速失稳阶段可确定缺陷区域即将剥离失效。

## Infrared Thermography In-situ Inspection for Damage Trend of TBCs in Simulated Service Environment

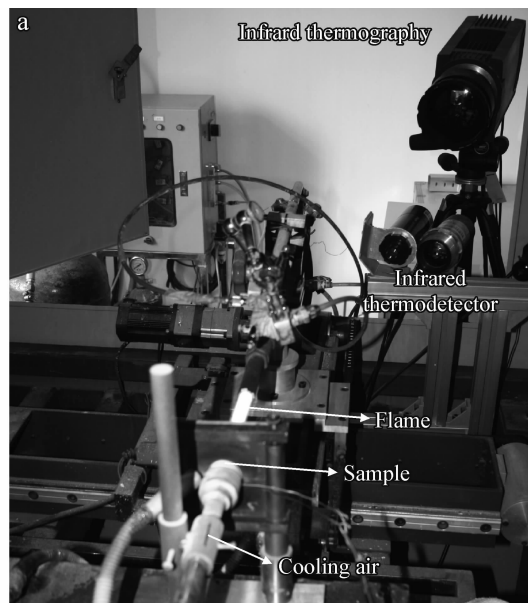
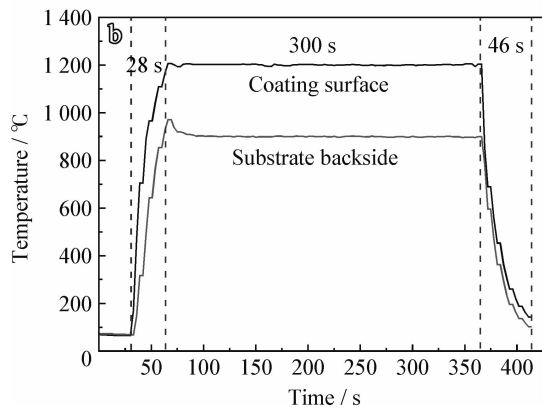
试验平台及典型的热循环曲线如图 1 所示。文中使用热障涂层自动热循环试验平台(图 1(a))进行涂层的冷热交替热循环过程模拟,平台使用氧-丙烷燃气加热,使用压缩空气提供背冷以保持加热过程中涂层表面/基体背面的高温梯度,同时压缩空气也用于冷却阶段样品的强制冷却。涂层正面的温度测量采用双色红外测温仪,坡度值设定为 0.999,基体背面温度测量使用 NiCr/NiSi 热电偶,热电偶采用点焊的方式固定在基体背面。

(a) Test setup (b) Thermal cycling curves

图 1 热循环试验平台及典型的热循环曲线

Fig. 1 Thermal cycling test setup and typical thermal cycling curves

热循环试验过程中单次热循环条件为:快速将涂层样品升温至试验温度(通常为  $1\ 200\ ^\circ\text{C}$ ,  $20\sim 40\ \text{s}$ ),保温  $5\ \text{min}$  后,将样品降温至  $100\ ^\circ\text{C}$  (时间为  $40\sim 60\ \text{s}$ , 图 1(b))。所采用样品的基体材料为 GH3030 高温合金,  $\Phi\ 30\ \text{mm}\times 3\ \text{mm}$ 。金属粘结层为 NiCrAlY,使用超音速火焰喷涂工艺制备,厚度为  $0.08\sim 0.12\ \text{mm}$ ;陶瓷隔热层为  $0.25\sim$

选择 JADE 中波型热像仪(波长:3~5  $\mu\text{m}$ )用于原位检测,热像仪内 CCD 由宽度为 320 像素,高度为 240 像素的阵列所构成,整个采集系统由 Antair 软件进行控制,同时也用于红外热图的分析。经过系统优化后,热像仪选用 3% 衰减片,设定的采集频率为 5 Hz,积分时间为 10  $\mu\text{s}$ 。由于整个试验过程为高温试验,热像仪采集涂层整个寿命周期内的热图信号,因而设定采集距离为 1 m(图 1(a))。平台配套 Mikron 315 黑体箱对红外热像仪进行标定,标定温度为 100  $^{\circ}\text{C}$  和 600  $^{\circ}\text{C}$ ,从而提高热像仪对被测温度测量精度和信号差异的捕捉精度,将像素矩阵中不均匀点进行均匀化处理。

热循环保温过程中,涂层表面热量稳定传递至基体背面,形成一个稳定的温度梯度(图 1(b))。在降温过程中,涂层正面和基体背面同时进行压缩空气强冷,此时热量在整个热障涂层系统中进行传递,主要存在两个方向:(不考虑样品与夹持工装径向热交换)向基体背面和陶瓷层表面轴向热量传递(图 1(a))。

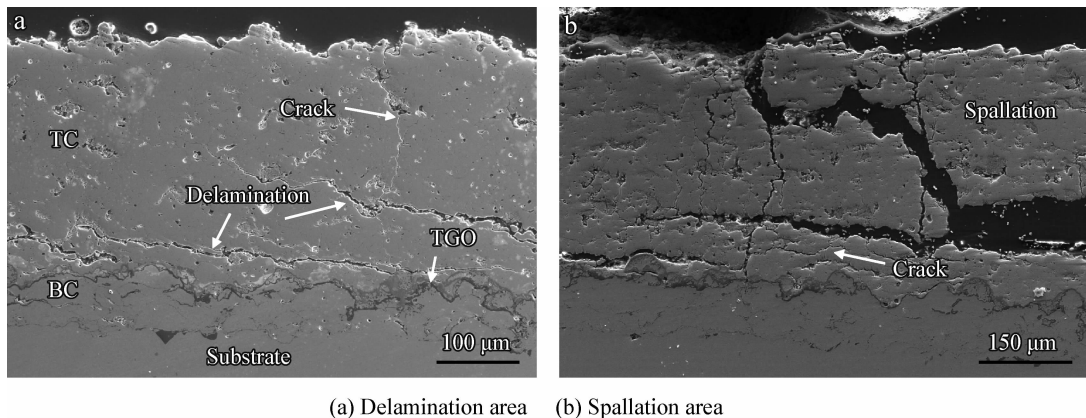
图 2 为样品经过图 1(b)所示热循环曲线循环失效后的典型截面形貌。图 2(a)为典型的陶瓷层内部分层开裂区域,此区域中存在垂直与基体的裂纹,及横向微裂纹扩展连接后形成的分层开裂区域;图 2(b)为剥离区域周边翘起、即将剥离位置的典型形貌,此区域涂层的损伤程度大于图 2(a)中,陶瓷层表现为开裂剥离现象,在此更进一步的热循环后,陶瓷层会出现局部剥离,这是热循环过程中涂层常见失效情况。剥离位置下方陶瓷层中产生了一定量横向裂纹,同时少量区域出现了 TGO 界面开裂。

图 2 样品热循环失效后典型截面形貌

Fig. 2 Typical cross-section micrographs of failure sample after thermal cycling

对 274 次热循环失效后样品降温过程不同区域红外辐射强度差异水平进行了分析,如图 4 所示。样品 260 次循环时仍然保持完整,在 270 次后逐步观察到了明显开裂现象。274 次循环降温阶段,红外热图与涂层失效外观对应良好,在开裂区域出现了明显的低辐射值水平的“黑斑”。样品 260 次循环后,在与 274 次循环后剥离失效位置相同区域出现红外辐射水平较低的现象。对图 4 红外热图中标注的位置 1、2 和 3 的降温过程中红外辐射水平(对应灰度图的像素值 DL 差异)变化曲线进行了分析,发现最终失效区域(位置 1)红外辐射水平下降最快,与图 3 中分层缺陷区域降温速率分析结果一致;远离失效区域(位置 3)降温速率最慢,红外辐射与多数区域一致,处于正常水平;剥离失效区域边缘(位置 2),红外辐射水平也相对较低,降温的前期(温度较高)辐射值高于位置 1,低于位置 3,参考图 2(b),发现这种剥离区域周边的热异常是由于内部横向裂纹所导致的。热循环次数增加会是涂层内部缺陷进一步扩展,在降温过程中会表现热辐射差异水平增大,同时在降温过程中持续时间增长(图 4),这与降温

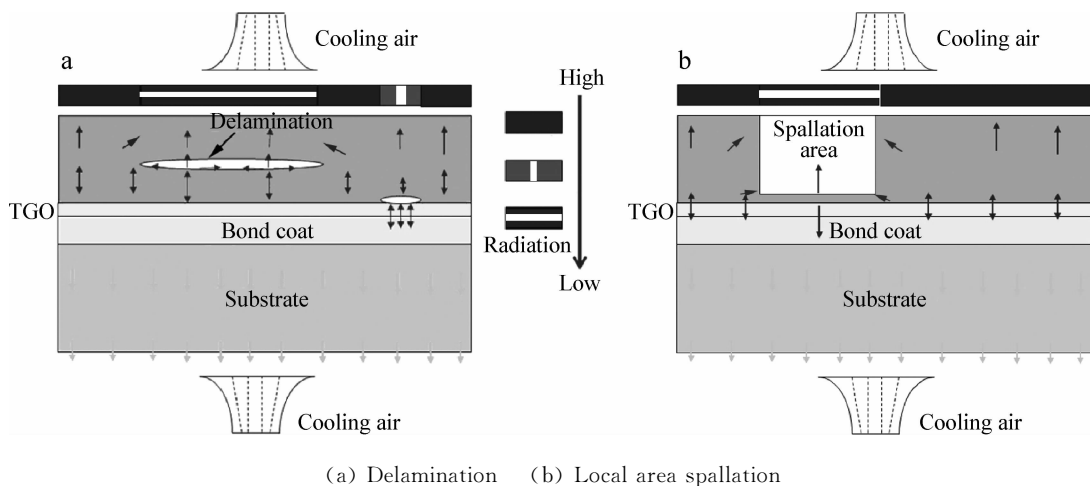
了如图 3 所示的样品降温过程中的热传递示意图,其中主要以轴向传递为主,分层和剥离位置周边位置考虑了径向热流传导。

图 3 涂层中缺陷对降温过程中热量传导的影响

Fig. 3 Effects on the heat conduction of coating defects during cooling process

对于横向分层开裂区域,由于开裂区域的空气层会改变热流传播途径,使热量沿分层区域上下壁面传递,同时空气层具有较低的热导率,对热传导形成了障碍。在热循环冷却阶段约  $20 \sim 25 \text{ }^{\circ}\text{C/s}$  的快速降温过程中,会导致陶瓷层分层开裂区域上方积聚的热量在涂层表面强冷过程中快速向表面传递,同时横向开裂区域上方的垂直裂纹会提供快速的降温通道,导致横向开裂区域上方涂层表面形成快速降温区域,相对陶瓷层完整区域在同一时刻可确定为低红外辐射区域(图 3(a));此时基体自身温度较低,同时降温速率高于陶瓷层表面(图 1(b)),会导致空气层下方的热量部分向基体内部传递;而 TGO 界面开裂的涂层由于

陶瓷层仍保持相对完整厚度,此时对涂层表面红外热辐射影响相对较小。图 3(b)中分析了涂层局部剥离的热量传递情况,降温过程中,剥离区域陶瓷层厚度有限,此处的热量在与压缩空气的热交换过程中快速损耗,形成低辐射水平区域。另外,无论是内部分层开裂区域还是局部剥离区域,当此处降温速率较快时,会导致其周边陶瓷层内部,甚至 TGO 界面位置的热量向此位置聚集,表现为涂层表面其它区域由于散热较慢,热量向快速散热区域汇聚现象。

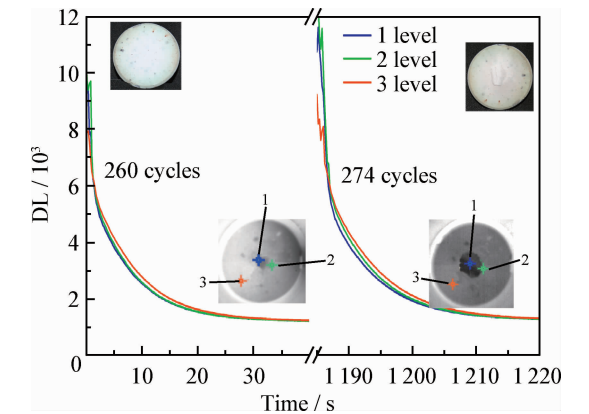
图 4 260 次和 274 次热循环降温过程中涂层不同位置降温速率

Fig. 4 Curves of cooling rate of coatings in different positions during cooling process after 260 and 274 times of thermal cycling times

根据图 4 中位置 1、2 和 3 的分析,计算了降温过程中位置 1 和 2 与位置 3 像素值差异,从而表征辐射差异变化规律,结果如图 5 所示。150 次循环后,发现了红外热图中出现了少量低辐射区域(轻微暗斑),且在最终 274 次开裂后的低辐射区域范围内。通过与红外辐射正常均匀位置 3 进行差值对比,发现降温过程中某个阶段,辐射值下降出现漏斗状并达到最低值,而这一现象会随循环次数的增加而逐步在更短的降温时间出现,同时差异值随循环次数逐步增大。涂层 274 次循环后明显的开裂区域(位置 1)相对其周围可能存在横向微裂纹区域(位置 2)与完好区域(位置 3)的差异值更大( $\Delta(DL1-DL3) > \Delta(DL2-DL3)$ ),因而这种辐射差异被验证可以作为陶瓷层损伤程度的表征参量。

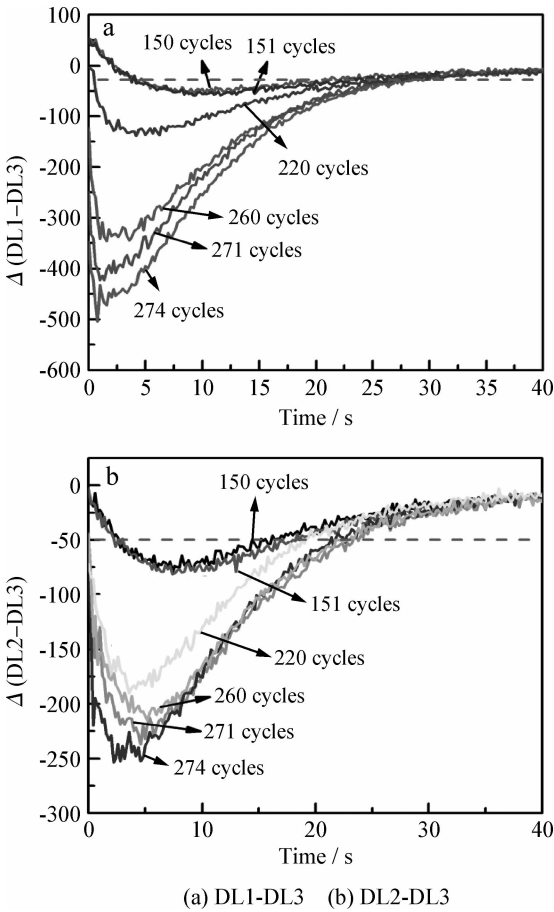
图 5 不同区域辐射差异随循环次数变化规律

Fig. 5 Relationship between radiation difference in various areas and thermal cycling times

为了减少噪声对无损检测信号的影响,同时确定每个循环降温过程分析时间,根据图 5 确定了在 5~10 s 内分析红外辐射差异水平,同时认为较低的差异水平程度可能是由于未知噪声或其它因素所导致的,认为在一定的差异水平之上为涂层内部缺陷扩展或缺陷密度增大。通过以上对最终开裂失效区域红外热辐射信号进行反推的方法验证了红外热像技术原位在线检测的原理,确认了辐射差异水平是表征涂层内部缺陷及缺陷扩展的关键参量。

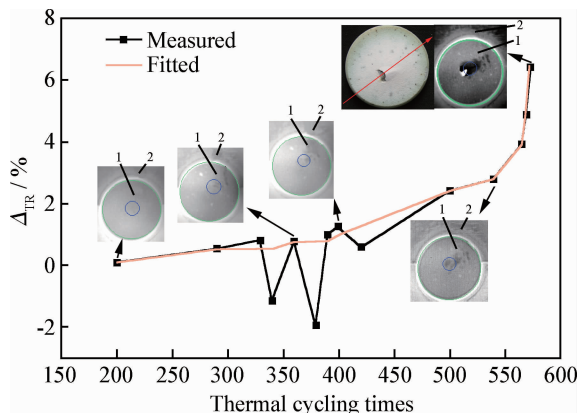
573 次热循环失效后样品的辐射差异水平参数  $\Delta_{TR}$  随热循环次数的关系如图 6 所示,样品 573 次循环后,表面出现了局部的剥离、开裂和翘起现象,560 次循环后,从涂层外观来看,无任何明显的剥离现象。从红外热像仪捕捉的热图分析,在 200 次循环降温阶段,涂层表面降温均匀,无明显的热辐射异常区域(暗斑区域),同时热辐射差异水平极低,可以认为是表征误差所导致的。自 340 次循环后,样品表面开始出现暗斑,同时出现的位置与最终涂层剥离失效区域一致,直至 540 次热循环区间范围内,异常区域辐射水平相对整个表面平均值降低 1%~3%,并呈现出缓慢上升的趋势;其中 350~450 次循环之间,辐射差异水平参数出现了波动,是由于燃气中杂质喷射到涂

540 次循环至涂层剥离失效后,异常区域(区域 1)的辐射水平显著降低,表现为暗斑颜色的加深和区域的不断扩大,此时辐射差异水平参数由 2.8% 升高至 565 次循环后的 3.9%,直至 573 次涂层剥离失效,辐射值差异水平提高至 6.4%。此阶段表现为辐射差异水平参数的快速升高,在发现这一规律 23 次循环后,涂层剥离失效。说明此阶段,涂层中横向裂纹快速扩展、分层的区域和面积不断扩大,最终在热梯度和冷热交替循环作用下,使涂层剥离的弯曲力矩增大,导致涂层剥离。

图 6 573 次热循环失效后样品  $\Delta_{TR}$  随热循环次数变化规律

Fig. 6 Relationship between  $\Delta_{TR}$  and thermal cycling times of failure sample after 573 times of thermal cycles

为了确定损伤趋势,在以上分析的基础上,定义辐射差异水平参数  $\Delta_{TR}$ ,如式(1)和图 6 中红外热图(区域 1、区域 2)所示。相对图 4 和图 5 中原理验证性分析,利用异常区域和整个涂层表面区域的平均像素值表征平均辐射水平,建立两者之间差异水平表征参量  $\Delta_{TR}$ ,其优点进一步降低噪声信号、涂层表面不均匀性等对信号捕捉的影响,使整个分析结果的可信度进一步提高。

对 573 次循环失效后样品进行了截面形貌分析,样品切割位置如图 6 中 573 次循环后样品表面横线,陶瓷层发生了明显的剥离,剥离区域从涂层外观和红外热图中均可发现,热图中表现为高辐射值的亮斑。图 7(a)(b)为失效剥离区域截面形貌,发现剥离区域已接近 TGO 界面,这是由于在 570 次左右涂层中开始出现剥离区域,后续的几个循环造成了涂层在深度和广度方向上剥离区域的进一步扩大,剥离至 TGO 界面后,无陶瓷层隔热作用,导致其它部位聚集的热量会在快速向此区域扩散,导致降温过程中始终处于相对高温的高辐射水平;在明显翘起区域的周边,陶瓷层中也发生了明显的分层开裂现象,如图 7(c)所示,进一步验证和说明了涂层的失效时累积过程,也可对应为涂层在热循环过程中裂纹逐步萌生、扩

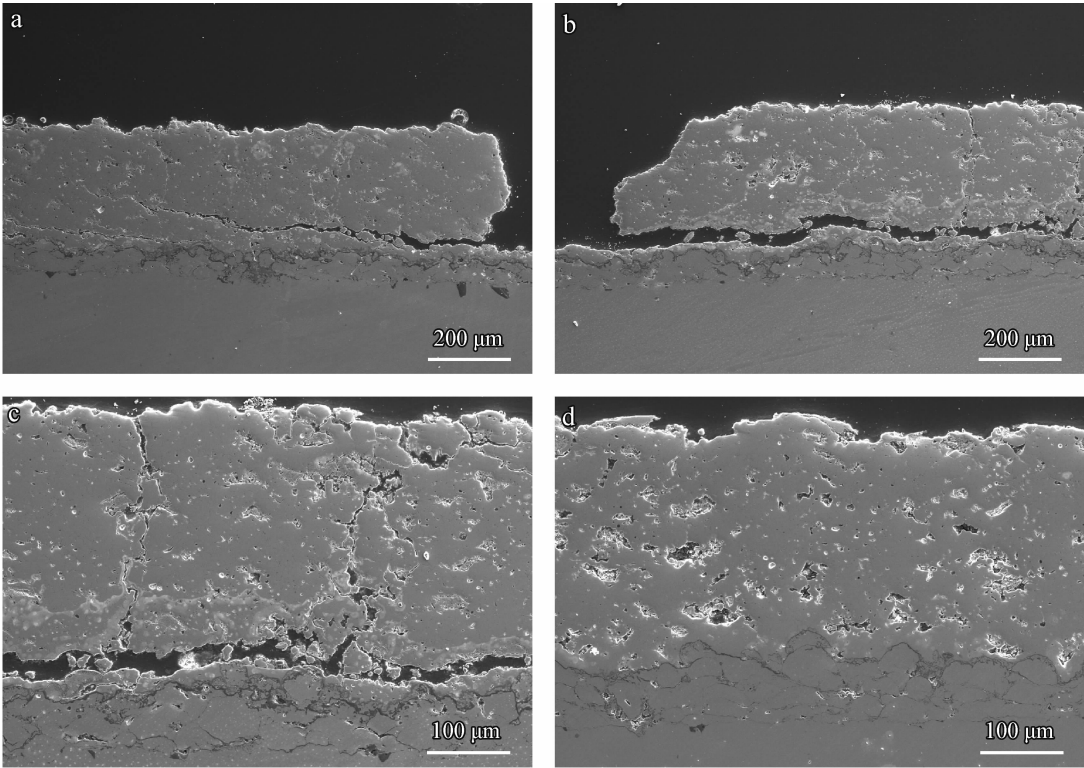
(a) Failure and spallation area    (b) Failure and spallation area    (c) Area around spallation area    (d) Area away from failure

图 7 573 次循环失效后样品截面形貌

Fig. 7 Cross-section micrographs of failure samples after 573 times of thermal cycling

展,直至连接,会造成低辐射异常区域(暗斑)和辐射差异水平参数逐步增大。在远离涂层失效区域(无暗斑区域),涂层保持了良好的结构完整性,陶瓷层内部未见明显的分层开裂。

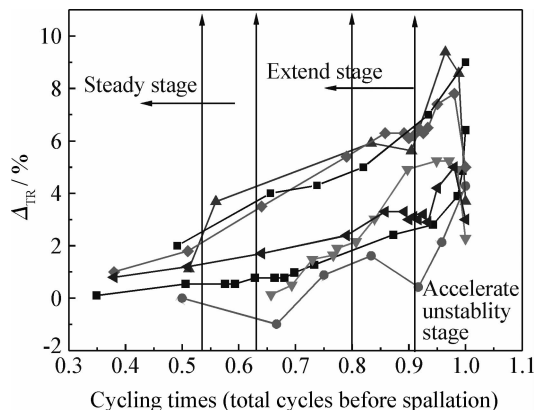
的寿命周期及辐射异常水平参数进行了分析,结果如图 8 所示。针对 5 个样品中 7 个最终剥离失效的缺陷位置进行了辐射差异水平的分析,总体规律呈现在 50%~60%缺陷寿命周期之前,通过红外热像信号的分析,此阶段热图均匀无异常辐射,辐射差异水平较低,通常低于 2%(不同涂层存在差异),可认为此阶段涂层内部无明显红外热像可捕捉的缺陷,定义为涂层稳定阶段;在缺陷 50%~60%至 80%~90%寿命周期内,红外热图中出现了可见的低辐射区域(暗斑),表面涂层内部缺陷对热传导影响达到红外热像仪可捕捉的阶段,表现为辐射差异水平参数缓慢升高,即对应涂层内部横向微裂纹含量增大或空气层体积缓慢增大,将此阶段定义为热异常扩展阶段;80%~90%缺陷周期之后,热异常区域产生急剧变化,表现为暗斑颜色显著加深、区域增大,同时该区域中暗斑出现了连接现象(图 6),同时辐射差异水平参数急剧增大,直至该区域肉眼可见剥离失效,说明此阶段涂层内部微裂纹产生了较快的扩展和连接现象,冷热交替过程中此区域产生了明显的分层现象,将此阶段定义为该区域的加速失稳阶段。

图 8 不同样品最终失效剥离区域  $\Delta_{TR}$  在缺陷寿命周期内变化规律

Fig. 8  $\Delta_{TR}$  of final sapllation area change within life cycle of defects in various samples

与 573 次剥离失效后样品存在差异的是,部分样品在加速失稳阶段出现了辐射差异水平的降低,经分析,发现导致这一现象的原因是较大剥离之前的几个循环,涂层已发生了剥离,随后导致陶瓷层逐步剥离至 TGO 界面,陶瓷层隔热作用丧失,导致其它区域热量在降温过程中向此区域汇聚,形成相对高辐射区域。
