# GH710 表面激光熔覆 NiCrMoNb 组织及耐磨性

**摘 要:** 为修复某航空叶片损伤, 应用 CO<sub>2</sub> 激光器进行了 GH710 表面熔覆 NiCrMoNb。分析了熔覆层金相组织, 测试了熔覆层显微硬度及其在大气环境室温下的干滑动摩擦磨损性能。结果表明: 熔覆层和基体呈现良好的冶金结合, 白亮结合带宽度为 10 ~ 20 μm; 熔覆层组织由粗大疏松的柱状晶过渡为细小、致密的枝晶, 在熔覆区最外层基本为网状晶格。柱状晶晶轴与熔合线接近垂直, 其宽度能够达到 8 ~ 12 μm, 轴向长度达到 50 ~ 60 μm。网状晶面积大约在 2 μm × 5 μm ~ 4 μm × 8 μm 之间; 熔覆层、结合带、基体硬度成明显的阶梯状分布。熔覆层显微硬度最高达到 450 HV, 比基体高出 40% ~ 50%; 熔覆层的磨损量大约为基体磨损量的 50% ~ 55%, 以磨粒磨损为主, 黏着磨损为辅。

## Microstructure and Wear-resisting Property of NiCrMoNb Laser Cladding on GH710

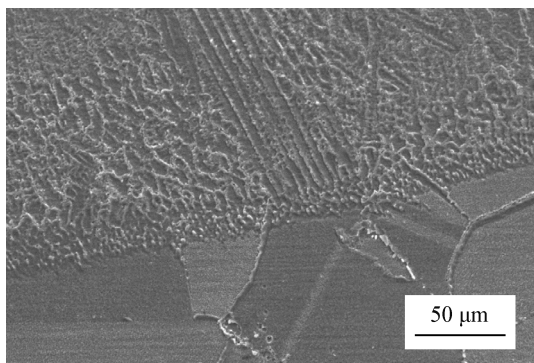
图 1 所示, 熔覆区与基体形成了良好的冶金结合。结合带平滑, 没有裂纹, 熔覆层与基体的浸润性良好。相邻两道搭接处形成良好的冶金结合, 过渡区平滑。结合带处有一条明显的白亮带, 为一层很薄的蜂窝状胞晶组织。其特点是: 在熔覆区一侧, 由于激光熔覆时基体局部熔化和凝固速率很快, 固-液界面处的温度梯度  $G$  最大, 晶体以平面状生长, 形成一条宽度在  $10 \sim 20\text{ }\mu\text{m}$  之间的固溶体结晶层。

图 1 结合带扫描电镜

Fig. 1 SEM of metallurgical bonding zone

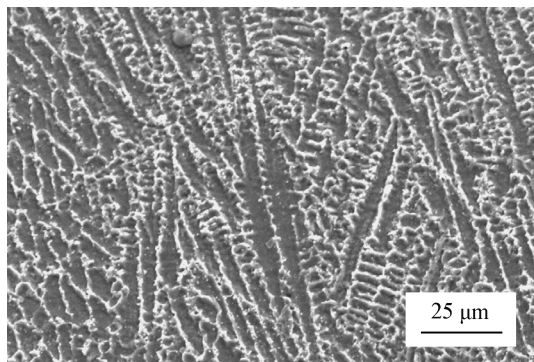
熔覆层晶粒形状分为柱状晶, 枝状晶和网状晶。在柱状晶, 枝状晶周围夹杂着网状晶。在熔

覆层内靠近结合带处的晶粒为较大尺寸的柱状晶组织, 且一次枝晶发达, 二次枝晶欠发达, 部分一次晶干上不出现二次枝晶臂, 网状晶较少。柱状晶晶轴与熔合线接近垂直, 其宽度能够达到  $8 \sim 12\text{ }\mu\text{m}$ , 轴向长度达到  $50 \sim 60\text{ }\mu\text{m}$ 。稍微远离结合带, 向熔覆层表层靠近处的晶粒为比较小的枝状晶, 同时网状晶逐渐增多。枝状晶的宽度在  $4 \sim 6\text{ }\mu\text{m}$  之间, 长度在  $20 \sim 30\text{ }\mu\text{m}$  之间。枝状晶一般没有二次枝晶。在部分枝状晶生长方向生长出网状晶。在熔覆区最外层基本为网状晶。面积大约在  $2\text{ }\mu\text{m} \times 5\text{ }\mu\text{m} \sim 4\text{ }\mu\text{m} \times 8\text{ }\mu\text{m}$  之间。相对于基体晶间结合, 熔覆区晶间结合性良好, 没有产生晶间裂纹。内层柱状晶和枝状晶的生长方向性较好, 晶轴与结合带角度成直角。外层晶粒更为细小, 成多向性。

图 2 熔覆层扫描电镜

Fig. 2 SEM of the cladding layer

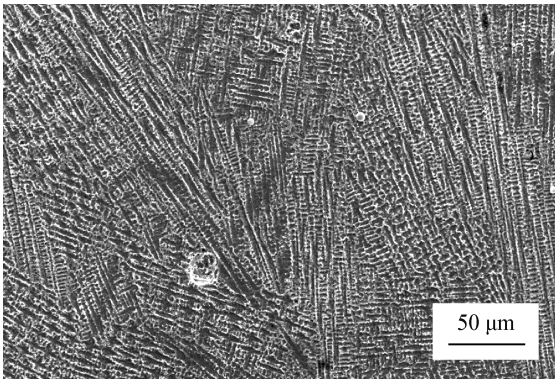
图 3 为搭接区扫描电镜。可以清楚地看出相邻两道熔覆层中柱状晶的生长方向呈一定的角度。在搭接区内由于二次重熔, 晶粒组织重熔再结晶, 以网状晶为主。

图 3 搭接区扫描电镜  
Fig. 3 SEM of the overlapping zone

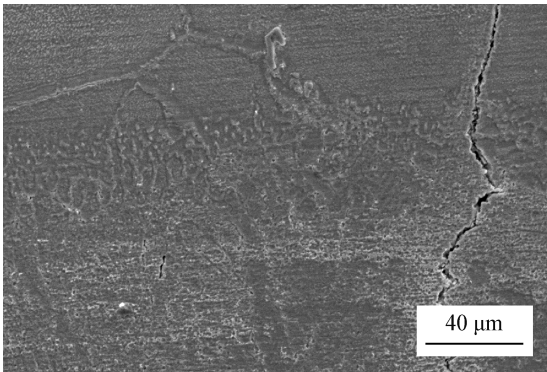
当激光功率过大时,产生了晶间裂纹,如图 4 所示。通过扫描电镜的观察,发现裂纹从基体的晶间产生,贯穿了结合带,延伸至熔覆区。熔覆层的开裂与激光熔覆处理后材料内部存在较大的残余应力有关。其来源可分为两部分:热应力及相变应力。因为基体金属和熔覆材料二者的热物理参数(如膨胀系数)存在差别,在高能激光束瞬时作用下,容易导致热应力的产生。另一方面,熔覆层的熔化和凝固过程,交界面基体材料的固态相变都会发生体积变化,这均会产生组织应力。当这两部分的综合作用结果表现为拉应力时,容易在气孔、夹杂物尖端等处形成应力集中,导致裂纹产生。

图 4 熔覆层裂纹  
Fig. 4 Cracks in the cladding layer

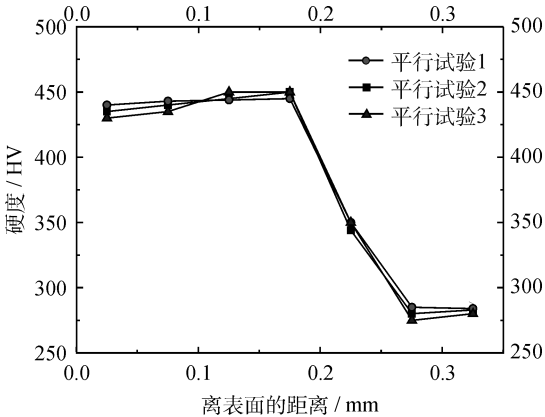
取最优参数激光熔覆试样测量显微硬度,加载 500 N,作用时间为 20 s。为显示显微硬度分布特点,在熔覆试样水平方向每间隔 0.5 mm,层深方向沿直线每间隔 0.05 mm 打点,通过三次平行试

验分别测试熔覆区、结合区及基体热影响区的显微硬度,如图 5 所示。

从硬度曲线可以看出,熔覆层、结合带、基体硬度成明显的阶梯状分布。结合带作为过渡区域,硬度有较大的跨越。这是因为熔覆层显微组织比基体更为细小、致密。在激光熔覆过程中,Mo、Cr、Fe 等元素进行奥氏体固溶强化;Al、Nb 等获得大量有序金属间化合物  $\gamma'$  相沉淀强化;Co 等元素实现晶界强化。熔覆层表面并不是硬度最高处,而是越靠近结合带硬度会越高。在靠近结合带边缘处出现硬度峰值,达到 450 HV。

图 5 熔覆试样沿层深方向的硬度分布曲线  
Fig. 5 Microhardness distribution of cladding layers in the depth direction

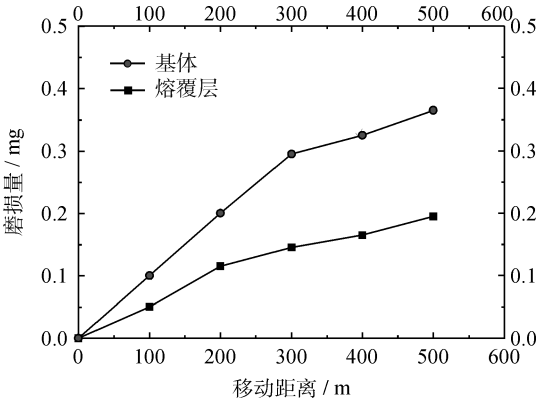
图 6 所示为基体和熔覆层磨损量变化规律曲线。可以看出,基体的磨损量明显高于熔覆层。熔覆层的磨损量大约为基体磨损量的 50% ~ 55%。

图 6 磨损量变化曲线  
Fig. 6 Frictional wear curve

(3) 熔覆层磨损量大约为基体磨损量的  $50\% \sim 55\%$ ,以磨粒磨损为主,黏着磨损为辅。

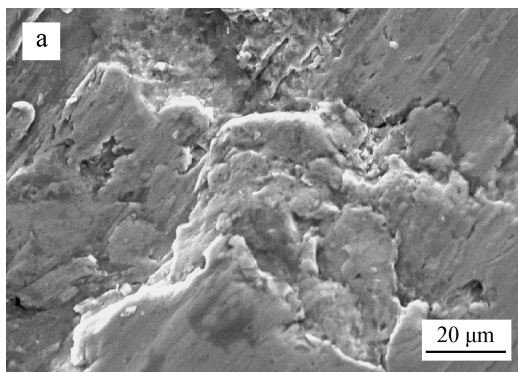
(a) 基体

图 7(a)和(b)分别是基体和熔覆层的磨损表面形貌扫描电镜照片。图 7(a)说明 GH710 基体表面发生了严重的黏着磨损。这是因为基体材料硬度较低,剪切抗力较低,在相对滑动过程中,摩擦副对基体表面反复地产生黏着作用和挤压变形,基体表面生成较大的变形堆砌层。在黏着力和机械力的作用下,堆砌层发生加工硬化和氧化,次表面萌生疲劳裂纹,进而发生整块撕裂脱落,形成剥层脱落。加之在与摩擦副表面相对滑动时,产生的热量无法及时发散,导致对磨面间产生黏着效应,所形成的黏着结点发生剪切断裂,被剪切的材料脱落成磨屑。黏着磨损与犁削效应综合作用,造成材料损失很大,磨损损失重大。在摩擦实验后期,由于接触峰点的塑性变形增大和表面温度高,使黏结点的强度和面积增大,剪切破坏发生在基体表层较深的部位,使表面出现严重磨损,致使摩擦副之间黏着,不能相对滑动,发生胶合磨损。

图 7 磨损表面扫描电镜形貌

Fig. 7 SEM of worn surface

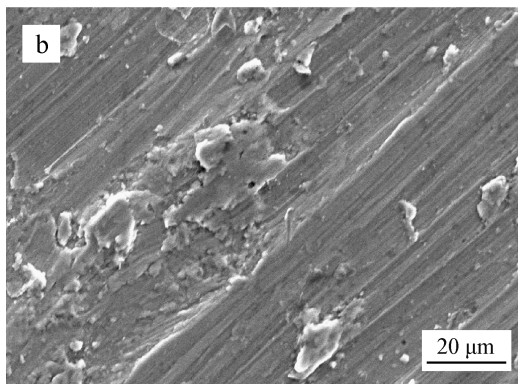
(b) 熔覆层

从图 7(b)可以看出,相对于基体表面磨损

现象,熔覆层表面磨损较轻。熔覆层表面磨损以磨粒磨损为主,黏着磨损为辅。分析原因:熔覆层微观组织更为致密,晶粒细小,晶界结合力大;其表面硬度高于基体表面硬度,剪切抗力较高。较高的硬度使黏着力大大减少,摩擦表面的塑性变形受到限制,所以摩擦磨损机制以磨粒磨损为主,材料损失表现为犁削破碎。其磨损量相对基体有所减少。在一定范围内,熔覆层显微硬度的提高有利于抗磨损性能的提高。
