基体温度对 TC11 钛合金 EB-PVD 修复层 组织及振动疲劳寿命的影响 *

Effects of Substrate Temperature on Structure and Vibration Fatigue Age of Repairing Layers on TC11 Titanium Alloy Prepared by EB-PVD

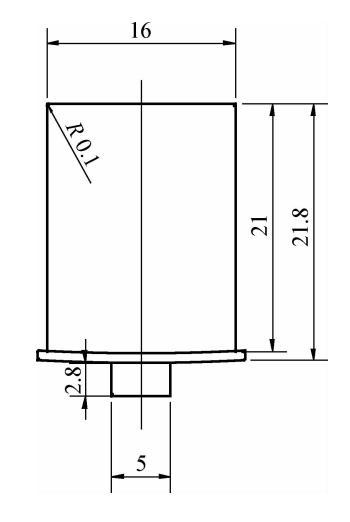
基体材料为 TC11 材料,为了方便后续振动 疲劳试验的进行,文中采用经与实际制造过程一 致的机械加工以及热处理后的棒材加工成平板 叶片形状的试片,具体形状及尺寸如图 1 所示。

图 1 试片形状及尺寸 Fig. 1 Specimen's size and shape (Unit: mm)

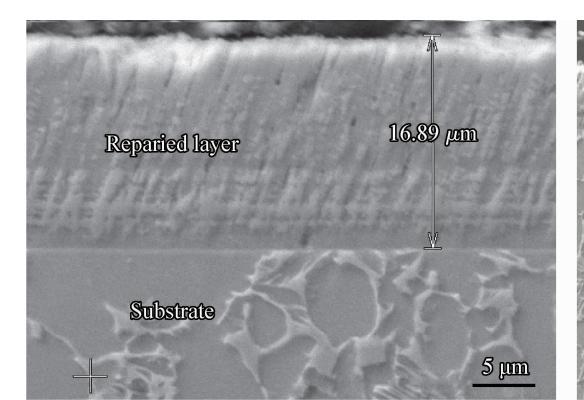
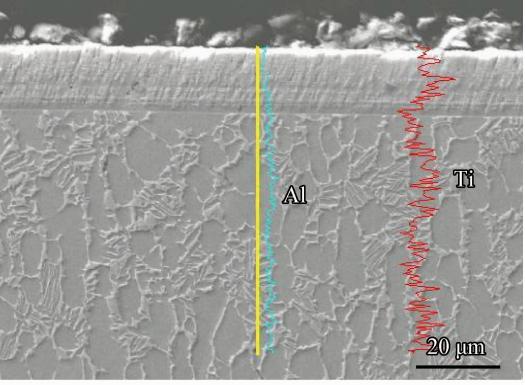
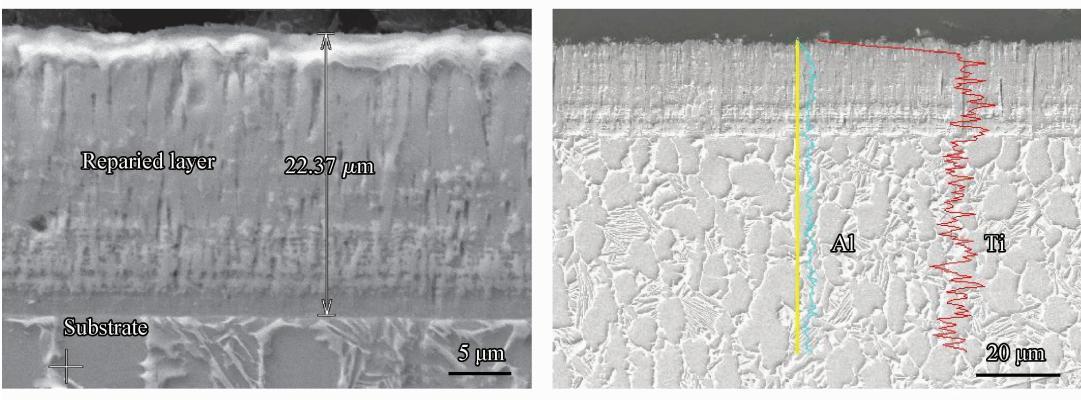
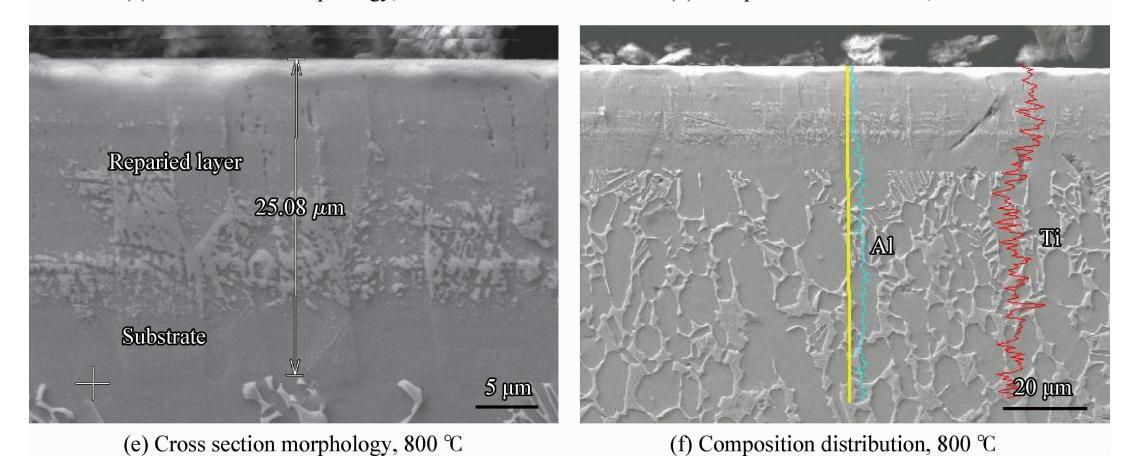
图 2 不同基体温度下修复层的截面形貌及成分分布 Fig. 2 Cross section morphologies and composition distribution of the repaired layers at different substrate temperatures

图 2 给出基体温度分别为 600、700 和 800 ℃ 时的修复层截面形貌及成分分布。由图可以看 出,基体温度对修复层生长速率及截面结构有较 大的影响。随着温度的升高,涂层厚度变大,这 是与材料的吸附和扩散效应有关^[2]。当基体温 度为 600 ℃时,修复层组织处在细小纤维结构向 柱状晶转变的过渡区域,修复层较为致密;当基 体温度为 700 ℃时,修复层组织为典型的柱状晶 结构,柱与柱之间界面清晰,柱间孔隙十分明显, 修复层显得比较疏松;当基体温度升高至 800 ℃

时,修复层组织的柱状晶结构不再明显,柱与柱之间界面也不清晰,修复层十分致密。

当基体温度分别为 600、700 和 800 ℃ 时修 复层的 EDS 成分扫描(图 2(b)(d)(f))可以得 出,修复层中 Ti 元素的含量比基体中略高,而 Al 元素的含量变化恰恰相反。另外,对 600 ℃的涂 层(图 3)不同部分的 EDS 点分析(表 1)可以看 出,在靠近基体一侧的修复层中的铝含量高于背 离基体一侧的铝含量,形成了富铝区,随着温度 的升高富铝区面积逐渐减小。

在蒸发沉积时,铸锭表面熔池在气化前首先 分解为单质,然后分别以蒸汽的形式沉积到基板 表面,并形成镀层。Al比Ti要先蒸发,容易蒸发 的组分开始时含量比原始基材大,两种组分的蒸 发程度相差越大造成的差异就越大。随着融化 的不断进行,两者的蒸汽压差值不断减小,蒸发 速率的差值也不断减小。最终得到的涂层出现 了靠近基体部位铝含量高,靠近修复层边缘部位 铝含量低的现象。而基板温度决定蒸汽原子的 粘附系数,进而影响其沉积率^[10],Al比Ti的饱 和蒸气压高,有助于得到更高Al含量的蒸汽原 子,但是基板表面温度在接近Al的熔点时,不利 于其在基板表面附着沉积,从而导致蒸镀后Al 含量减少^[11]。另外,由于Mo和Zr元素属于难 熔金属,而Si元素含量较低且易挥发,因此,剩余 元素在修复层中的含量明显小于基体。为了确 定涂层中相组分的变化,采用XRD对涂层进行 相结构分析。

(1)采用 EB-PVD 技术可以获得近似冶金 结合的修复层,基体温度对修复层形貌有较大的 影响,当温度由 600 ℃升至 800 ℃时修复层组织 经历了由纤维晶一柱状晶一致密晶的转化过程。

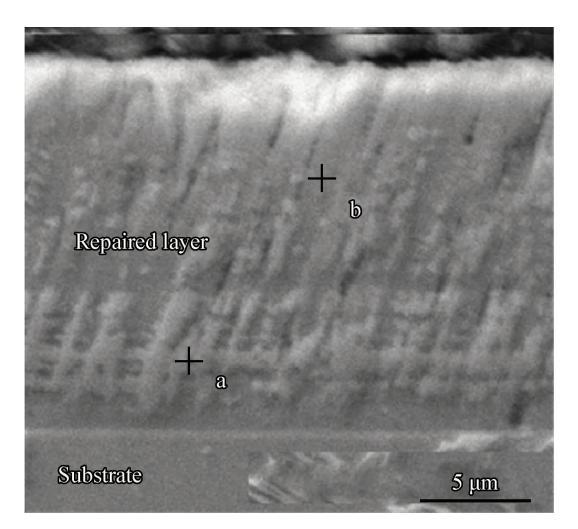
Fig. 3 Cross section morphology of the repaired layer with 600 $^\circ\!\mathrm{C}$

表 1 图 3 中修复层不同部位的成分分布

Repaired layer	а		b	
	$\omega/\sqrt[0]{0}$	$a/\frac{0}{0}$	$\omega/\sqrt[0]{0}$	$a/\frac{0}{0}$
Ti	85.93	81.37	92.83	92.18
Al	9.87	16.62	4.1	7.24
Mo	2.96	1.40	1.00	0.49
Zr	1.24	0.61	0.17	0.09

(2)修复层中铝质量分数相对基体偏少,在 靠近基体的部位出现富铝结构,铝质量分数可达
9.87%;而靠近修复层表面部位出现贫铝现象, 铝质量分数为4.1%。

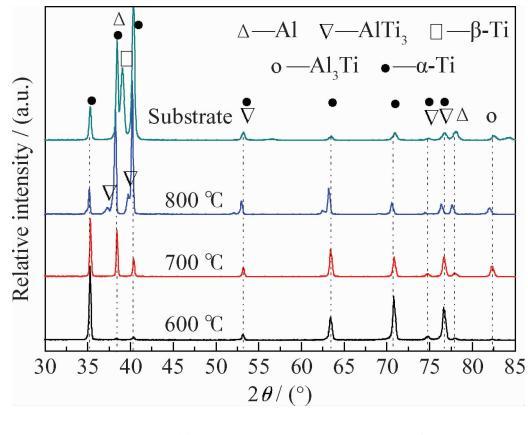
图 4 是修复层表面的相成分分析,由图可见,修复层的主要成分是 α-Ti 相及 AlTi₃ 金属间 化合物相,没有新相生成。与基体相比,β-Ti 峰 在修复层中没有出现,且随着温度的升高,α-Ti 峰的强度在不断变大,当温度达到 800 ℃时各相 强度几乎和基体相同。随着温度升高,AlTi₃ 相 衍射峰强度逐渐加强,TiAl₃ 峰的强度逐渐降低。 可以看出,随基体温度升高,修复层表面原子扩 散加剧,固溶于 Ti 中的 Al 元素含量变大,而钛 合金中的 Al 元素为α相稳定元素,它以置换形 式固溶于钛,形成 TiAl 金属间化合物相,从而使 得 Ti₃Al 相增多。根据 EDS 分析,温度升高时, 沉积在基板上的 Al 元素数量比温度较低时要 多,所以在 600 ℃沉积时,TiAl 金属间化合物相 的强度相对较少。

图 4 修复层表面的 XRD 图谱 Fig. 4 XRD parttens of repaired layer

(3) 修复层的主要成分是 α-Ti 相及 Ti_xAl 金属间化合物相,没有新相生成。跟基体相比, β-Ti峰在修复层中没有出现,且随着温度的升高 α-Ti 峰的强度在不断变大,当温度达到 800 ℃的 时候各相强度几乎和基体相同。

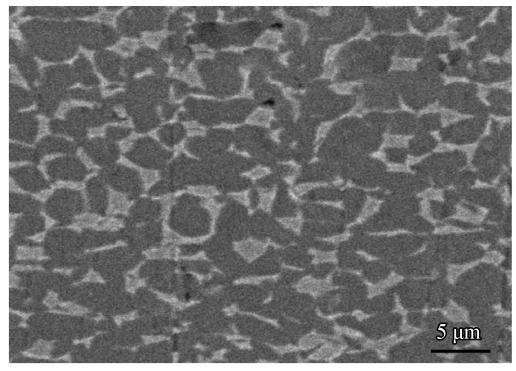
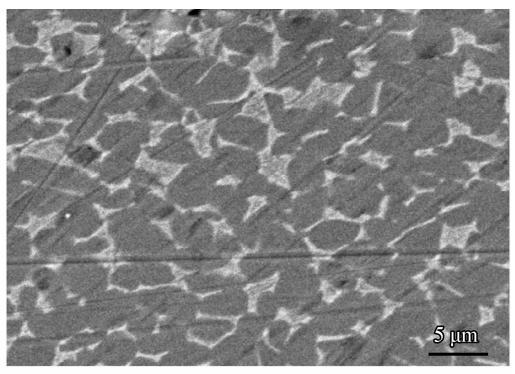
图 5 修复前后基体的显微形貌 Fig. 5 Morphologies of the substrate before and after repairing

图 5 为沉积修复层前后基体的显微形貌。 由图可以看出,经过 800 ℃沉积 15 min 后基体的 显微组织没有发生改变,显微组织保持未进行沉积的状态,为两相组织,等轴α相组织在β基体上。制备修复层前后两相的形貌和含量也几乎没有变化。虽然TC11钛合金理论上的软化温度为600℃左右,但是在沉积的过程中实际温度处于800℃的时间很短,只有十几分钟,因此对基体的显微组织几乎没有任何影响。可以认为基体本身的力学性能几乎没有变化。

(a) Before repairing

(b) After repairing at 800 ℃

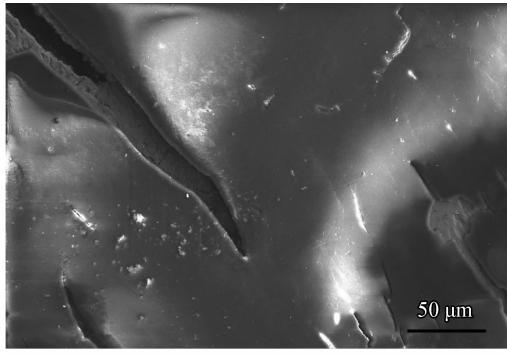
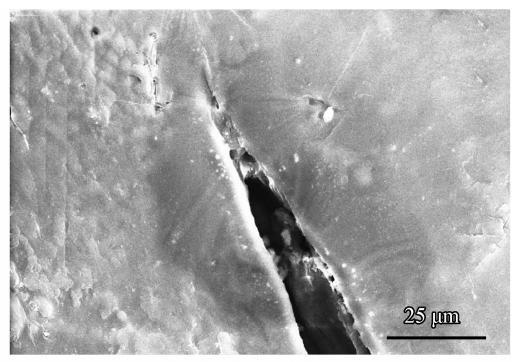
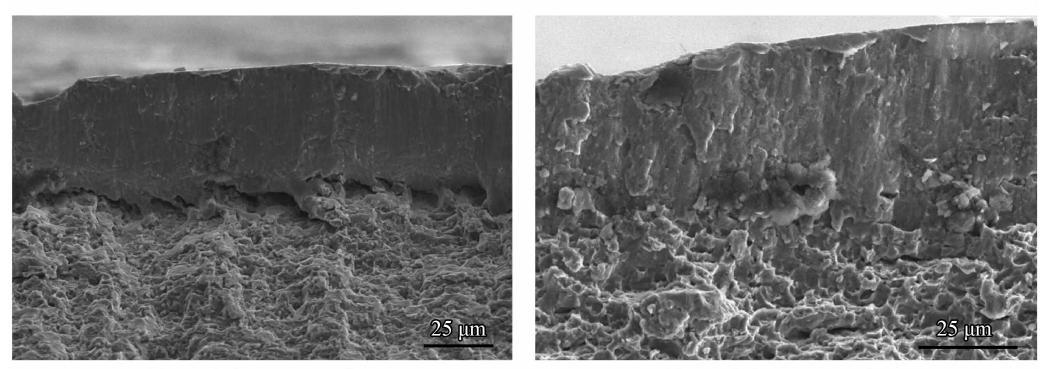
图 6 是基体温度为 700 ℃和 800 ℃时修复层 试片经振动疲劳试验后的裂纹形貌和断口形貌。

从裂纹形貌上看,基体温度为 700 ℃时修复层的 裂纹总是领先于基体,而基体裂纹落后于修复 层,并向着修复层裂纹尖端延伸。而制备温度达 到 800 ℃时,涂层裂纹虽然仍领先基体,但其拓 展速度几乎一致。另外从断口形貌上来看,两种 基体温度下修复层的断口平直,垂直于基体方向, 是一种沿晶断裂方式;而基体部分断口,韧窝密集, 呈现典型的韧性断裂。此外,相对于 800 ℃下沉积 的试片,700 ℃的沿晶断裂轮廓更加明显,断口几 乎呈完全平直状态。

(a) Cracks, 700 °C

(b) Cracks, 800 °C

(c) Crack fracture, 700 °C

(d) Crack fracture, 800 $^{\circ}\!\mathrm{C}$

图 6 修复后试片的裂纹形貌和裂纹断口形貌 Fig. 6 Crack and crack fracture morphologies of the specimen after repairing 由以上分析可以看出,造成沉积后试片振动 疲劳寿命降低的原因是修复层为典型的柱状晶 结构,柱状晶粒之间存在一定的间隙,因此,柱状 晶间的间隙处容易形成裂纹源,裂纹不断萌生、 生长^[12],并且由于修复层与基体结合力近乎冶金 结合,修复层产生的裂纹在拓展过程中对基体表 面产生较大的横向张力,从而使裂纹延伸至基体 处,最终导致整个试片在此处发生断裂。另外, 沉积温度 800 ℃时由于修复层比较致密,结合力 相对较好,柱状晶间孔隙较少,孔隙尺寸也较小, 导致沿晶断裂的倾向相对 700 ℃时要小一些,因 此在疲劳试验中表现出了较好的抗疲劳性能。

(4)制备修复层后的试片其振动疲劳性能相 对原始试片较低,基体温度为600、700和800℃ 时疲劳寿命分别为原始基体的13%、11%和 25.6%。造成沉积后试片振动疲劳寿命降低的原 因是修复层柱状晶粒之间存在一定的间隙,柱状 晶间的间隙处容易形成裂纹源,裂纹不断萌生、 生长,最终导致试片破坏。
