HVAF 制备 WC-12Co 涂层的空蚀和磨损性能研究*

摘 要:采用国际上最新的活性燃烧高速燃气喷涂(AC-HVAF)技术制备出WC-12Co金属陶瓷涂层。涂层的X射线 衍射检测表明,涂层制备过程中未出现WC粒子的氧化和脱碳现象,涂层相结构基本保持了喂料粉末状态;对制备涂 层进行的旋转圆盘空蚀试验表明,WC-12Co硬质涂层抗泥沙磨损性能出色,磨损量仅为不锈钢的1/10;其耐空蚀性 能则相反,不及对比0Cr13Ni5Mo不锈钢;对涂层的空蚀破坏机理做了分析,对沙粒磨损损伤特点做了初步探讨。 关键词:空蚀;磨损;水轮机; HVAF;WC-12Co 中图分类号:TV131.2 文献标识码:A 文章编号:1007-9289(2006)04-0021-04

The Cavitation Behavior and Slurry Wear Resistance of WC-12Co Cermets Coatings Sprayed by AC–HVAF Technology

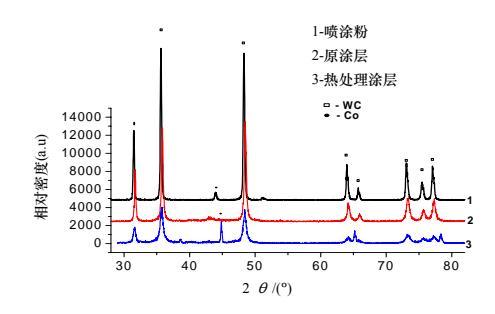
粉末和涂层的X射线衍射(图 1)分析表明,AC-HVAF制备涂层基本保持原粉体的相结构。只有Co 峰由尖锐峰变为漫散状态。未发现WC分解的W₂C 以及其它化合物相,说明HVAF涂层制备工艺很好 的抑制了WC颗粒脱碳的发生。

图 1 喷涂粉、原涂层和热处理涂层的 X 射线衍射图 Fig. 1 The X-ray diffraction pattern of coatings and powder

观察空蚀过程中腐蚀介质对涂层性能影响。对另一 组试样 C 在氮气保护下进行了热处理,目的是了解 热处理对涂层抗空蚀性能的影响;热处理后的 X 射 线衍射分析表明:WC 仍然保持原状态,而涂层中 Co 峰重新出现(图 1),确认原涂层中的金属钴在喷 涂过程中发生了非晶态转变,在 600 ℃等温退火过 程中重新晶化。

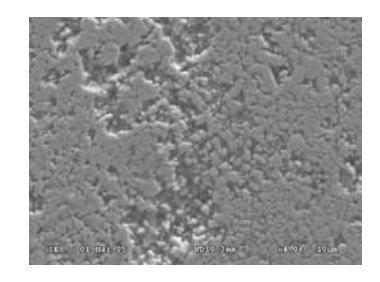
WC-12Co涂层在抛光后的涂层厚度约为 0.3 mm,程黑色镜面,在电镜下观察为微米级的粒子 密集堆积状(图 2);测得涂层平均显微硬度为 1034.6 HV₁₀₀;根据中国航空标准(7751~2004HB),测得涂 层与基体的平均结合强度高达 221.5 MPa,较HVOF 制备同类涂层高出 1 倍多^[4],预测能够满足含泥沙 高速水流的冲击力和剪切力,(一般要求应用于叶片 的涂层结合强度不低于 40 MPa)。

图 2 涂层抛光区的 SEM(中间为划痕)

Fig.2 The SEM image of polished WC-12Co Coatings (a nick in the middle)

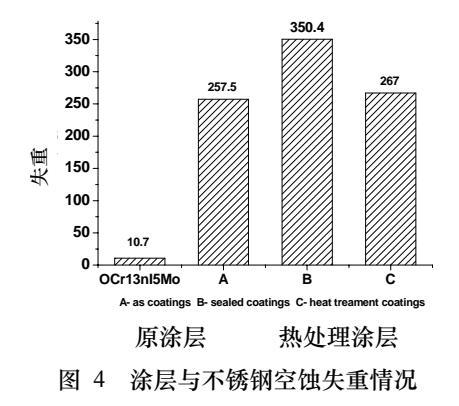
涂层空蚀试验结果见图 4,不锈钢的失重最少, 喷涂封孔试样失重最多,主要可能是因为填充缝隙 石蜡与涂层一起被剥蚀掉造成损失增加。说明这时 涂层表面主要受到的是空化力学损伤,腐蚀作用不 明显。WC-12Co 涂层的失重较大,约为不锈钢的 6 倍,而热处理涂层质量损失与原涂层相差无几,表 明热处理对提高涂层的抗空蚀性能没有什么贡献。

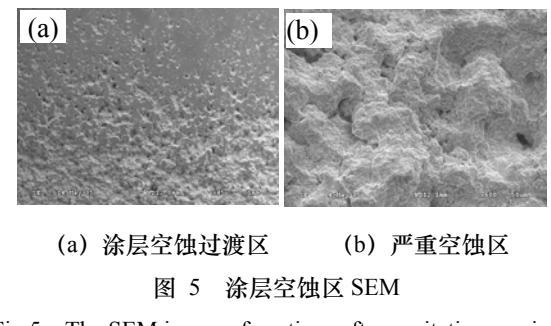
不锈钢试样表面只出现了某些"发涩",放大 观察是空蚀的微小麻点。而涂层已遭到了空蚀的严 重破坏,空蚀区崎岖不平,呈现典型的蜂窝或针孔 状,在电子显微境(SEM)下观察图 5(a),发现空蚀 首先在涂层的表面产生点蚀,随着空蚀的不断加剧 和积累,点蚀坑不断加深增大,并且逐渐联到一起, 最终形成大片的空蚀区。但是涂层没有出现大片整 体的剥落现象,这得益于涂层与基体的优良的结合 强度。

小不一的孔洞,空泡溃灭产生的冲击波和微射流,把材料不断的从空蚀面被剥蚀掉^[6],这种剥蚀行为 首先从涂层组织薄弱或者孔隙的地方开始,逐渐慢 慢扩大,形成较大孔隙。同时空蚀面形貌正好揭示 出涂层内部结构的均匀度差异,甚至存在多孔隙的 缺陷。

造成这种损伤的主要原因是空化气泡溃灭时 对涂层面产生的巨大的冲击,有报道微射流的速度 在 50~4 000 m/s之间^[7],压强高达上万兆帕^[8]。另 外,WC硬质粒子靠钴粘合在一起,粒子之间的结 合强度低,再加上微射流的直径大约为 2~3 μm^[9] 恰好与形成涂层的WC-12Co微粒相近,微射流就完 全可能把涂层粒子从表面剥离。因此,需要进一步 提高涂层的内部结合强度和韧性,比如,采用在喷 涂材料中增加粘合金属成份或者添加具有自熔倾 向的材料方法,来增强涂层的抗空蚀能力。

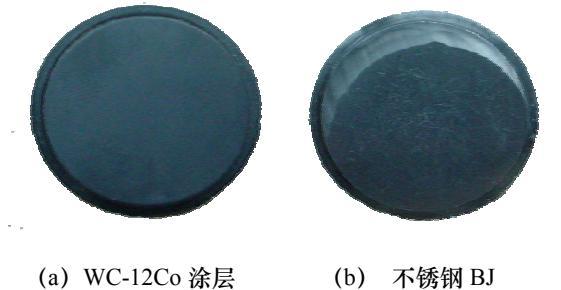
从图 6(a)(b)对比可以看到,不锈钢 BJ 冲蚀损 伤严重,已经被沙浆切削出一个锲形斜坡,而 WC-12Co 涂层基本完好无损,从高倍光学照片上看图 7(a)(b)不锈钢表面明显布满了沙浆滑过的痕迹, WC-12Co 涂层的冲蚀面,没有沟壑,仅仅是表面 出现了粗糙化,这可能是因为涂层的粒子由钴粘合

图 6 泥沙磨损后的试样形貌

Fig. 6 The appearance of the sample after slurry erosion

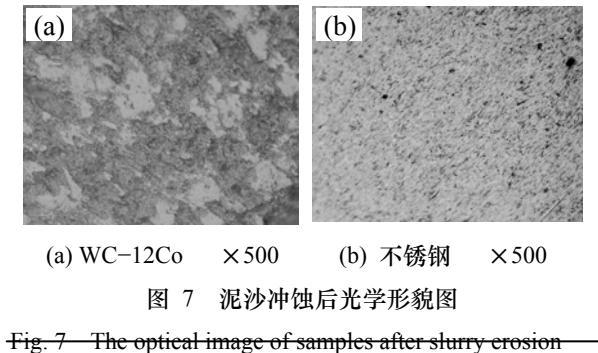
触,直接把涂层粒子冲击剥离掉的同时自身也被反 弹出去,未能形成明显沟壑。

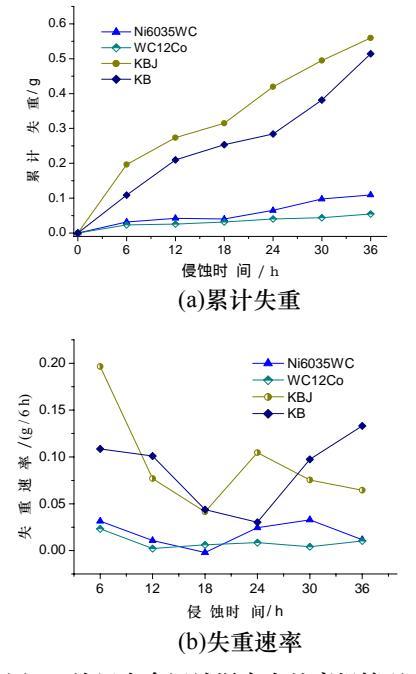
为了验证数据的可靠性,在喷涂试验条件完全 一致条件下制备了 Ni6035WC 涂层并和 KBJ (1Cr18Ni9Ti),进行了空蚀和磨损试验。从失重曲 线图 8(a)(b)中可以看出,与抗空蚀性能相反,WC-12Co 涂层在泥沙磨损中失重量最少,表现出了硬 质合金涂层的优异抗泥沙磨损性能,对比试样 KBJ(1Cr18Ni9Ti)抗沙子冲蚀性能最差,涂层磨损量 仅为 BJ 不锈钢的 1/10,分析主要是因为:虽然泥 沙的相对速度高达 46 m/s,但是与空泡溃灭时产生 的高速微射流比还差至少两个数量级,这时两种涂 层内部的结合力完全可以经受住这样的冲击,这时 的损伤主要沙粒的切削划伤,涂层优异的抗磨损性 能,主要得益于硬质合金涂层高强度和高硬度特性。

图 8 涂层在含泥沙混水中的磨损情况

从失重速率图上可以明显看出,两种不锈钢在 失重速率曲线在中部同时出现了凹陷,表明在这个 阶段不锈钢表面抗沙粒磨损性能有所增强,推测此 时材料发生了表面硬化,大量沙粒冲击造成的反复 塑性变形,材料磨损表面形成了磨损冷作硬化层。 开始时,冲击沙粒能量较小,不足以使材料直接产 生由塑性变形引起的材料剥落,但大量沙粒长期反 复冲击,也会导致材料的疲劳剥落,这个时候材料 的失重量速率迅速增加^[10]。相比之下硬质合金涂层 的沙粒磨损速率不仅低,而且失重速率未出现类似 波动,表明涂层在沙粒冲蚀过程中,没有明显的疲 劳失效和硬化特征,这可能与涂层制备过程中产生 的压应力有关^[11]。
