# 表面渗层和 CrNiMo 涂层材料的露点腐蚀 \*

**摘**要:基于我国电站锅炉排烟温度普遍偏高、烟气深度冷却利用过程中存在露点腐蚀的现状,文中以耐露点腐蚀材料 316L 钢作为对比材料,选取普通碳钢进行表面热喷涂和表面渗镍处理后在 1000MW 机组的锅炉上进行实炉露点腐蚀试验。结果表明:材料的腐蚀层厚度随壁面温度升高而减小;在 40~60 ℃的金属壁面温度范围内,碳钢表面 CrNiMo 涂层和渗镍层因表面缺陷导致涂层严重腐蚀;在 70~90 ℃的金属壁面温度范围内,腐蚀层厚度随温度变化趋于平稳,表面渗层材料具有和 316L 钢相当的耐露点腐蚀能力,碳钢表面喷涂 CrNiMo 耐腐蚀性能更为优越,3 种材料均能满足火电厂烟气深度冷却利用的露点腐蚀性环境。

## Dew Point Corrosion of Nickelizing Layers and CrNiMo Coatings

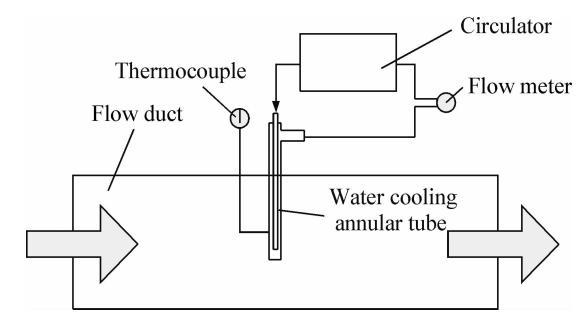
西安交通大学提出了一种在线检测低温腐 蚀的试验装置<sup>[9]</sup>,即采用金属套管结构实现内部 水循环和保持一定条件下的金属壁温,从而完成 材料露点腐蚀性能研究。试验系统如图1所示, 在烟气流动方向上,水冷套管放置于烟道中,烟 气冲刷水冷套管的外壁面,循环水由高温循环机 进入水冷套管,高温循环机控制水的温度,同时 为水循环提供动力,循环水流经水冷套管后进入 流量计,流量计用以控制循环水的流量。

图1试验系统示意图

以大唐国际广东潮州电厂 3 号的 1000MW 机组作为试验平台,利用图 1 的试验系统,分别 在壁面温度为 40 ℃、50 ℃、60 ℃、70 ℃、80 ℃及 90 ℃下对 3 种材料进行了 150 h 露点腐蚀试验。 实炉试验之后,从试验管段上切割制样,经过多 层砂纸打磨后抛光,然后采用 JSM-6390 型扫描 电子显微镜和 JED-2200 型能谱仪观察材料腐蚀 表面形貌及腐蚀产物。

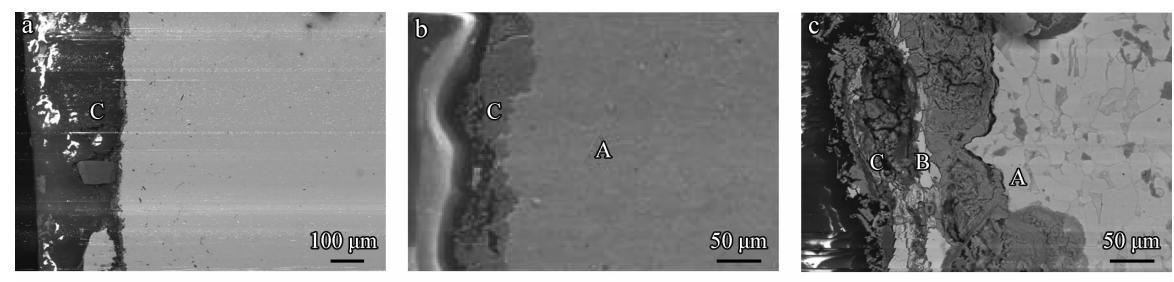
材材料为主。不同温度下3种材料的腐蚀情况 如图3~8所示,其中,A表示基体,B表示涂(渗) 层,C表示腐蚀层。材料腐蚀层厚度的测量均采 用多值平均法,其中图3(b)中 CrNiMo涂层因环 境复杂而导致剥落,同时图 3(b)与图 4(b)中样 品所处环境相似,因而图 3(b)中材料腐蚀层厚度 为基体腐蚀层厚度与图 4(b)涂层外腐蚀层厚度 之和。图 10 能谱分析图中 005 代表表面渗镍层, 成分主要是 42 Fe、40. 42 Ni、17. 58 P(质量分 数/%), 而 006 代表基体碳钢, 主要成分 96.52 Fe、 2.40 C(质量分数/%),因此,图 3~8 中(c)图略发 白层为表面渗镍层。

图 3 壁面温度 40 ℃下样品断面的 SEM 形貌 Fig. 3 SEM morphologies of fracture surface of samples at 40 °C

当壁面温度为 40~60 ℃时,材料的腐蚀层 厚度随温度的升高而大幅度减小,316L 钢外表面 发生均匀腐蚀,如图 5(a)所示,图 3(c)、4(c)表明 碳钢表面涂层发生严重的穿孔腐蚀。3 种耐腐蚀 材料相对腐蚀层厚度:表面渗镍层>CrNiMo 涂 层>316L 钢,其中 316L 钢耐露点腐蚀性能稳 定,如图 9 所示。腐蚀层较厚的原因是该温度范 围内,温度低于多种介质的露点温度,随着时间 的推移,大量腐蚀介质会凝结于管壁,如硫酸、盐 酸,为发生电化学腐蚀和化学腐蚀提供了基础, 特别是盐酸会对设计钢种造成严重的全面腐蚀 和点腐蚀,因而材料腐蚀严重,甚至涂层也会完 全脱落,如图 3(b)所示。

随着时间的推移,孔径腐蚀不断积累,阴极 驱动力促使氧气的供给,腐蚀环境进一步恶化, 腐蚀裂纹沿胞状物向四周扩散,腐蚀介质的渗入 增大了接触面积,导致严重的腐蚀。在40~60 ℃ 的低温环境下,由于大量酸液凝结在金属表面,加 之涂层表面存在的孔隙及微裂纹会发生严重的 化学腐蚀和电化学腐蚀,造成金属大量的溶解和 涂层的毁灭性破坏,如图3(b)示,涂层消失。在 70~90℃的较高温度下,随着温度的升高,酸凝 结量减少,且酸的浓度升高,涂层表面形成的致 密氧化物及非溶性硫化物起阻碍作用,阻碍氧 气、水及腐蚀介质进入涂层,作用十分明显,如图 7(b)示,涂层保护完整,说明碳钢表面涂层耐露 点腐蚀能力相当优越。

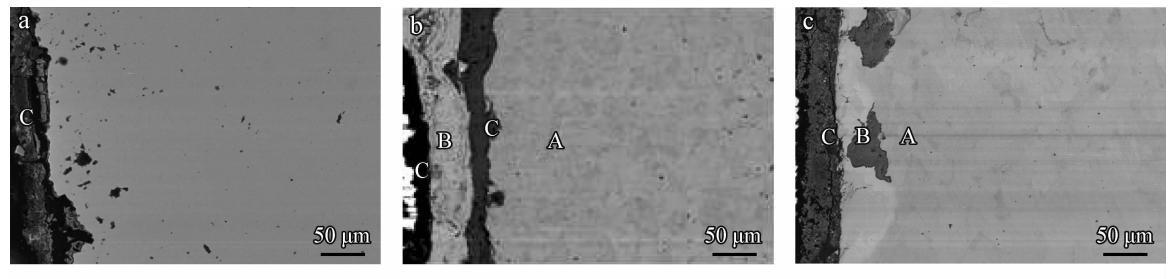
图 4 壁面温度下 50 ℃样品断面的 SEM 形貌 Fig. 4 SEM morphologies of fracture surface of samples at 50 °C

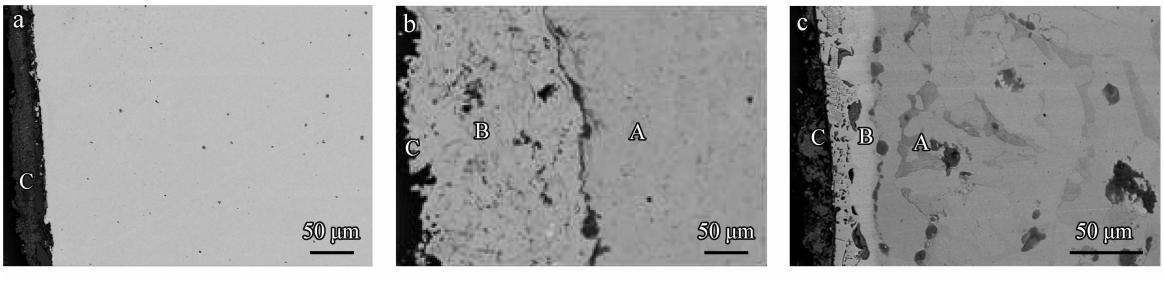
图 5 壁面温度下 60 ℃样品断面的 SEM 形貌 Fig. 5 SEM morphologies of fracture surface of samples at 60 °C

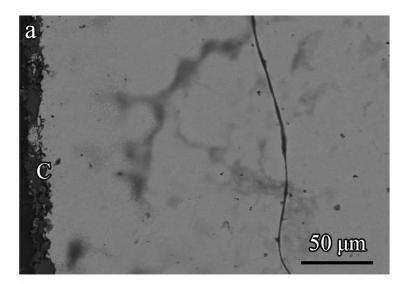
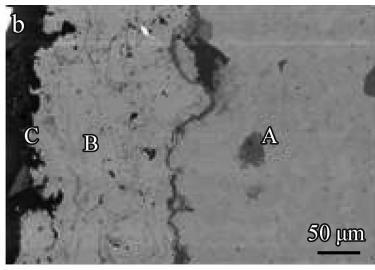
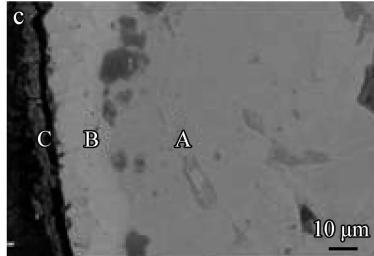
图 6 壁面温度 70 ℃下样品断面的 SEM 形貌 Fig. 6 SEM morphologies of fracture surface of samples at 70 °C

当壁面温度为 70~90 ℃时,材料的腐蚀层 厚度随温度的升高趋于平稳,且明显低于壁面温 度为 40~60 ℃的对应材料,其中碳钢表面喷涂 CrNiMo 耐腐蚀性能最好。3 种耐腐蚀材料相对 腐蚀层厚度:316L 钢>表面渗镍层>CrNiMo 涂 层;腐蚀层中 S 为 0.98%(质量分数),Cl 为 0.89%(质量分数),其含量较低且厚度明显降低, 如图 10 所示。由于温度高于水蒸气、盐酸蒸汽等 的露点温度,除硫酸之外的其他酸液凝结量骤减, 反应所需的电解液减少,同时温度升高引起凝结管 壁的硫酸浓度升高,因而露点腐蚀明显减弱,材料的腐蚀层厚度随温度的升高而趋于平稳。

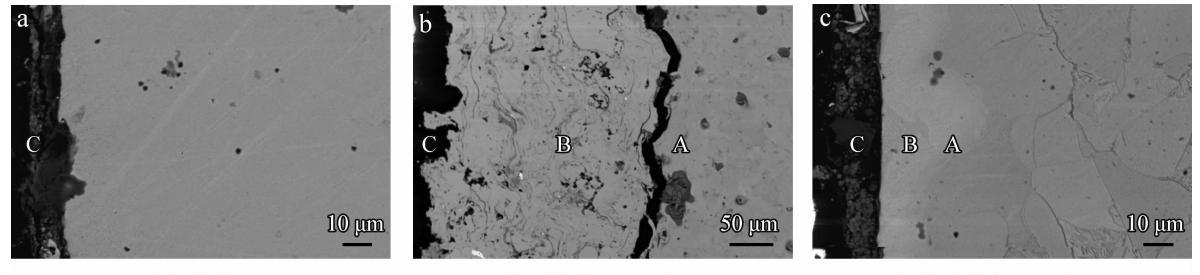
图 8 壁面温度 90 ℃下样品断面的 SEM 形貌 Fig. 8 SEM morphologies of fracture surface of samples at 90 ℃

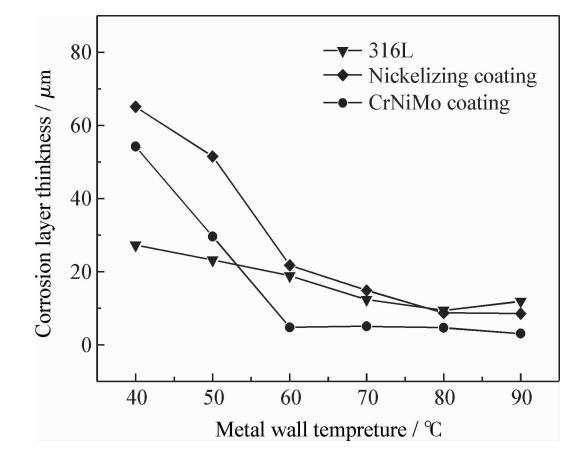
图 9 材料腐蚀层厚度对比图

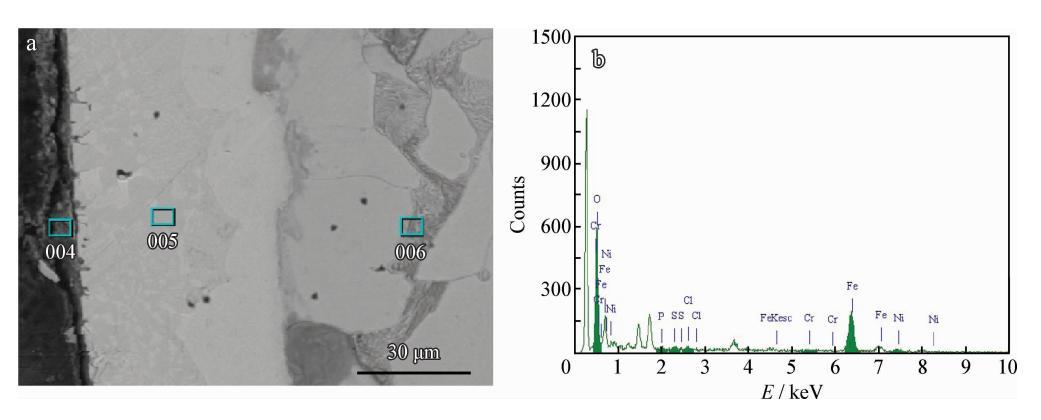
图 10 壁面温度 80 ℃下表面渗镍层的(a)SEM 图和(b)能谱图 Fig. 10 Micrograph (a) and energy spectra (b) of nickelizing coating on steel at 80 ℃

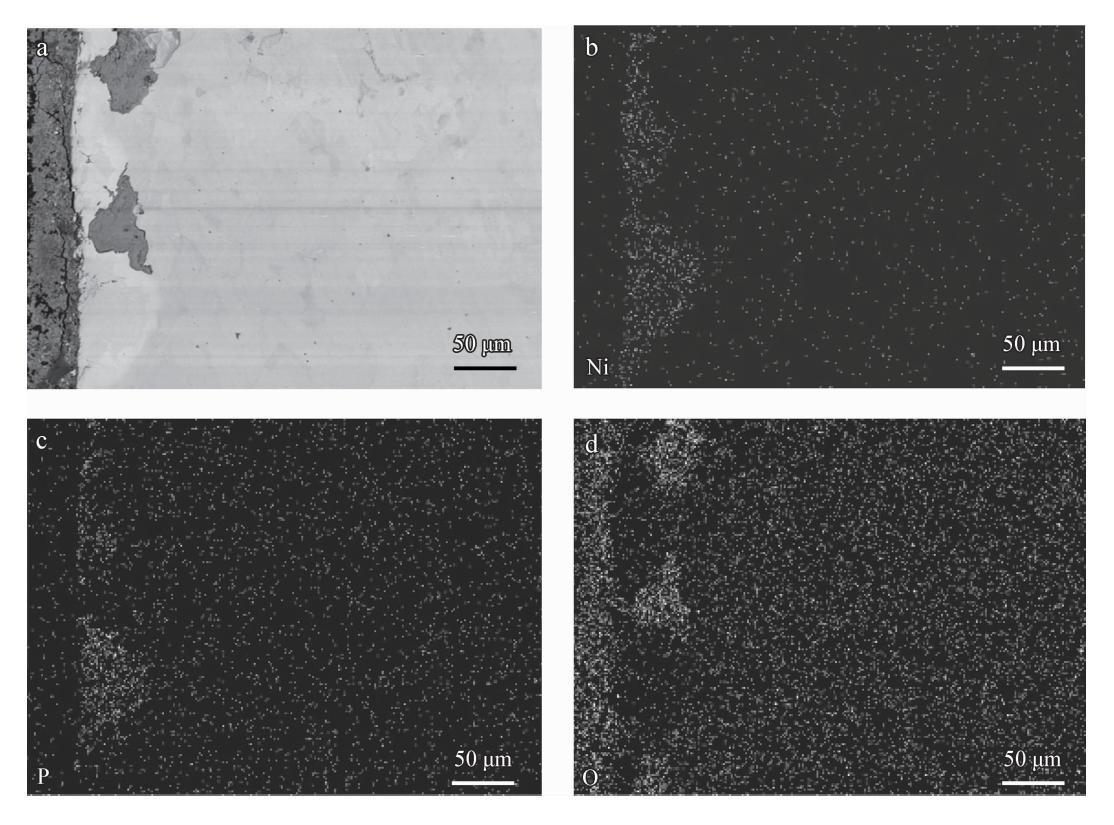
通过各温度下的扫描电镜及能谱分析图像得 出:氧原子多分布于镍磷原子少的区域,如图 11 所 示以壁面温度为 50 ℃时为例说明。通过各壁面温 度下电镜图像可以推断出以下规律。

(1) Ni和P分布不均匀的区域(A):该区域 的抗腐蚀能力较弱。腐蚀过程中,大量的硫酸、 氢氟酸、盐酸等凝结于管壁,Ni和P分布不均匀 的区域中 Ni选择性溶解,阴极驱动力促使氧气 扩散更为迅速,导致腐蚀介质 pH 值下降,加快了 腐蚀的进行,继而造成更严重的腐蚀。

(2) Ni 和 P 分布均匀的区域(B):该区域的 耐腐蚀能力很强。可能是因为在渗镍过程中 Ni 与 P 形成化合物 Ni<sub>x</sub>P<sub>y</sub>,如 NiP,Ni<sub>2</sub>P,Ni<sub>3</sub>P,这种 化合物为非晶态,结构中无缺陷,形成的表面保 护膜和 Ni 的氧化膜,以及非溶性的硫化物,阻碍

图 11 50 ℃壁面温度下表面渗镍层的面扫描图 Fig. 11 Surface scan of nickelizing coating on steel at 50 ℃
