扫描速度对激光熔覆 Ni 基 WC 合金涂层组织与 性能的影响 *

崔 岗,韩 彬,崔 娜,于梦飞

Effects of Scanning Speed on Microstructure and Properties of Laser Cladding Ni-based WC Alloy Coating

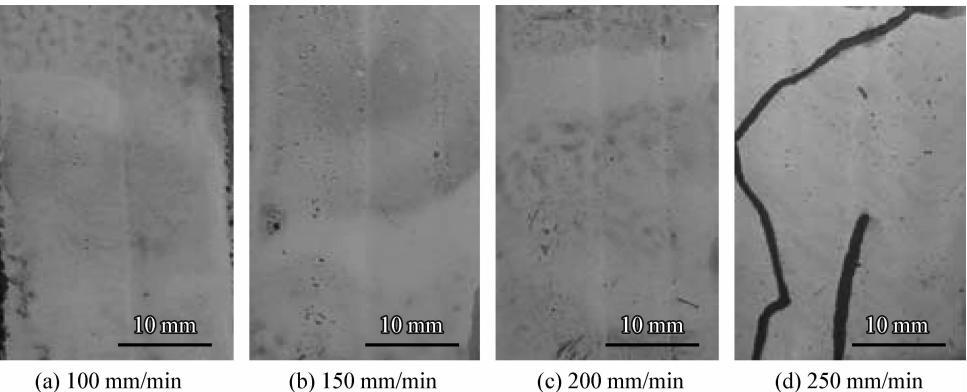
不同扫描速度下熔覆层的多道搭接探伤形貌 图 1

图 1 为不同扫描速度下的熔覆层的探伤形 貌。由图可以看出,随着扫描速度增大,熔覆层 表面鱼鳞状波纹增加,脱渣性变差,且开裂倾向 增大。由于粉末和基体物理性质的差异,使熔池 凝固冷却时受到周围基体的拘束力,随着扫描速 度增加,熔池单位时间内得到的能量减少,冷却 时间变短,凝固速度加快^[10-11];熔池受到的拘束 力增大,当增大到材料的强度极限时,便会出现 裂纹。由图 1 的探伤图可知,当扫描速度达到 250 mm/min时,熔覆层表面出现粗大的裂纹。

Fig. 1 Morphologies of the coatings after penetrant inspection at various scanning speed

(1)随着扫描速度增大,熔覆层鱼鳞状波纹 增多,脱渣性变差,开裂的倾向增大。 (2) 熔覆层与基体之间有着良好的冶金结合。 扫描速度增大,熔覆层中柱状晶减少,直至消失。

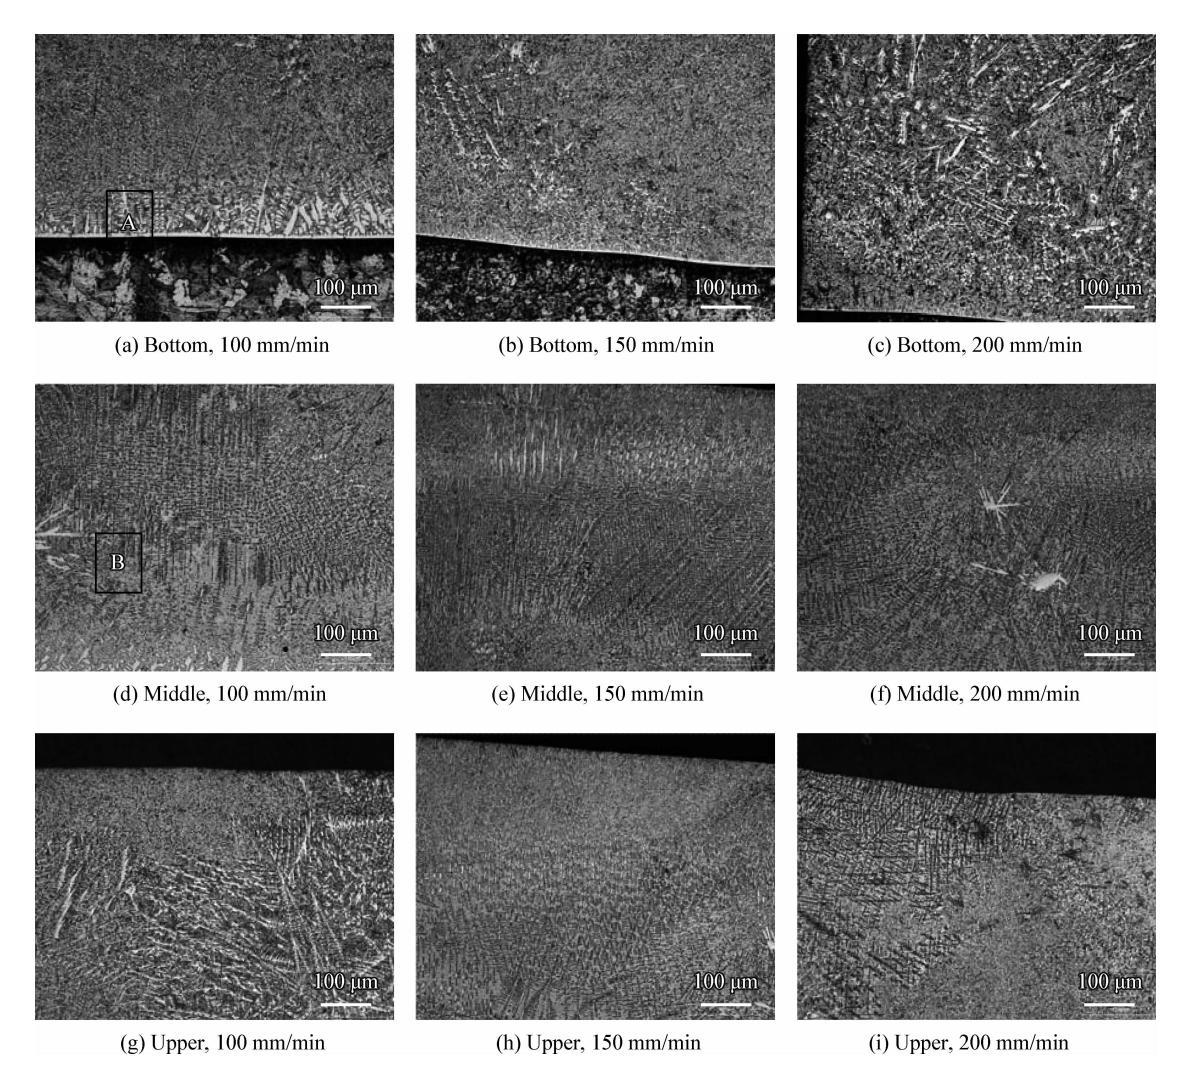
图 2 不同扫描速度下熔覆层不同部位组织形貌

图 2 是熔覆层典型组织形貌。由图可知,涂 层从表面到内部可以分为熔覆层、结合区和基体 3 部分。熔池在底部与基体的温差大,凝固速度 小,界面稳定因子(G/R)很大,此区域主要通过在 基体上外延生长的方式得到柱状晶组织。熔液 和基体发生了原子的扩散,实现了冶金结合,涂 层具有很高的结合强度;随着到结合面的距离增 加,熔液与基体温差减小,上浮的碳化物作为形 核中心可加速非均匀形核,熔覆层中部凝固时主 要形成了集群生长的树枝晶;在熔覆层表面,热 量向外散失,温度梯度的方向是向四周的,而且 表面熔渣、杂质多,大大增加了形核的机会,熔覆 层上部主要是等轴晶组织^[12]。图 2(a)(c)是不同

Fig. 2 Microstructure of the cladding coatings in different area at various scanning speed

扫描速度下熔覆层底部结合区显微组织,底部有 外延生长的柱状晶组织。随着扫描速度增大,柱 状晶组织急剧减小甚至消失。扫描速度增大,熔池

在单位时间内得到的热量减少,熔池底部凝固速度 增加,柱状晶不能充分生长。图 2 (a)(d)中的 A, B两处进行成分分析,能谱分析结果如图 3 所示,

据此推测,熔覆层组织的形成可能是界面平 衡因子和熔液成分共同作用的结果,铁元素的存 在有利于柱状晶组织的形成。据材料科学理论, 组织由柱状晶转化成树枝晶或等轴晶可实现组 织性能的改善。当扫描速度增大时,柱状晶组织 减少,树枝晶和等轴晶组织增多,此时熔覆层性 能得到改善^[13]。 图 2(d)(i)分别是不同扫描速度下熔覆层中 部和上部显微组织,随着扫描速度增大,该区域 集群状的树枝晶和等轴晶组织所占比率增大。 这是由熔池在单位时间内得到的能量减少,熔池 冷却速度增大,树枝晶和等轴晶组织更容易形 成,晶粒在高温的的生长量减小,得到的熔覆层 组织晶粒细小且更加致密^[14-15]。

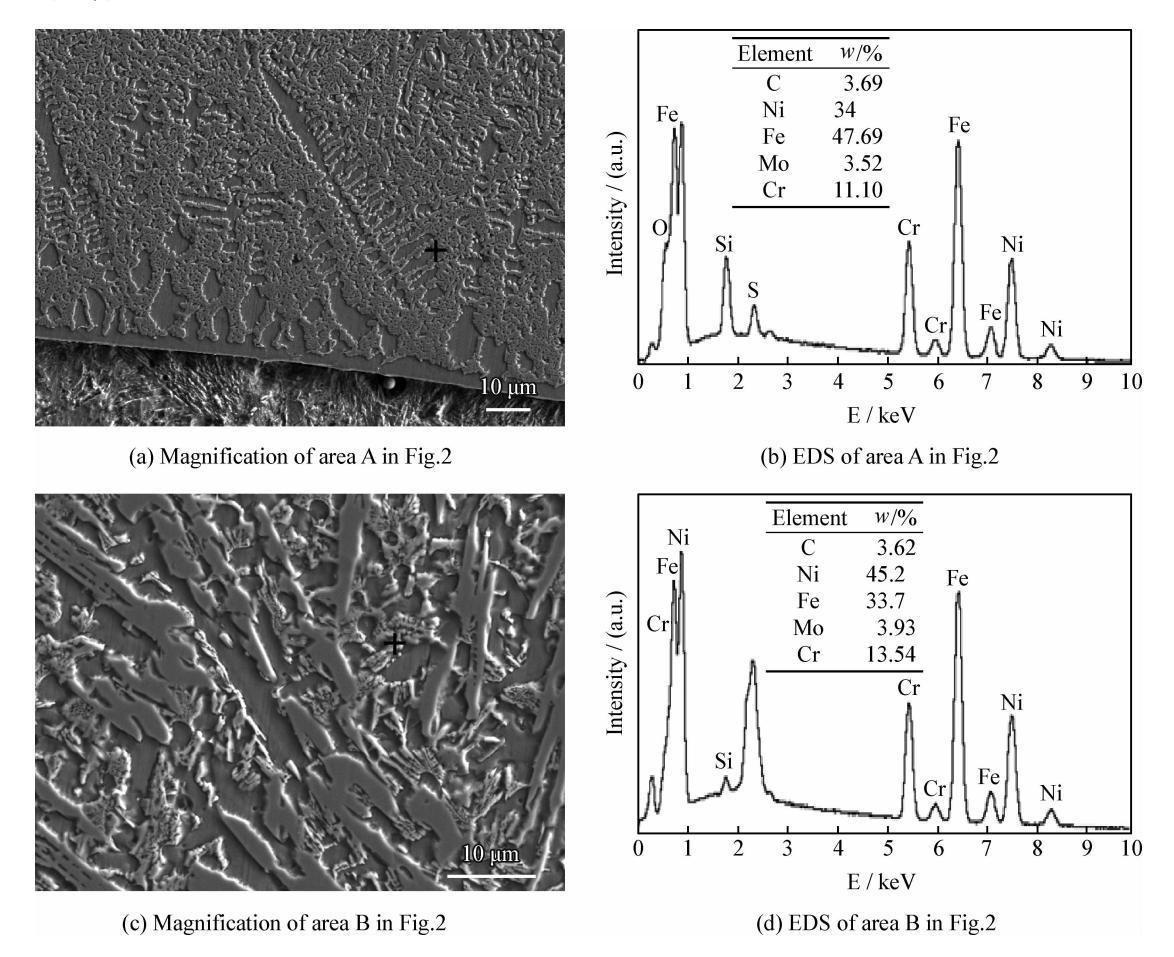
图 3 熔覆层不同部位组织形貌能谱分析

发现B区域铁的质量分数较少。

Fig. 3 Microstructure and EDS analysis of the cladding coatings in different area

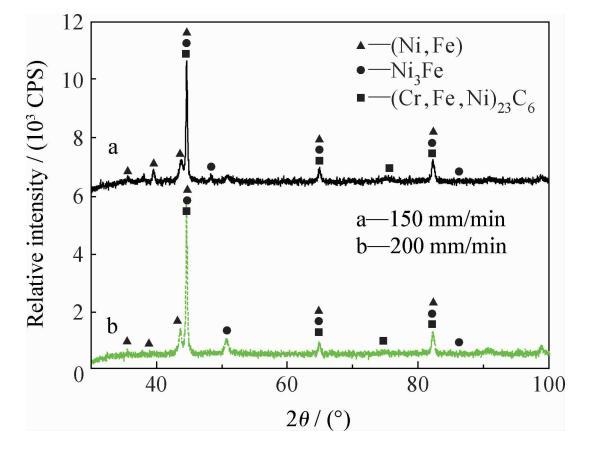
图 4 分别是扫描速度为 150 和 200 mm/min 时的熔覆层表面 XRD 分析。由图可得,激光熔覆 层中(Ni,Fe),Cr、Ni、Fe 的碳化物为主要相。当扫 描速度由 150 mm/min 上升到 200 mm/min 时,熔 覆层中的相组成几乎没有变化,(Ni,Fe)相有微 量减少。扫描速度较低时,熔池单位时间内得到 的能量多,熔体寿命增加,对流加强,熔体成分更 加均匀,促进了 Ni 和 Fe 的互扩散速度,有利于 (Ni,Fe)相的形成。 熔覆层中碳化物强化相(如 Ni, Cr, Fe)₇C₃ 等)的衍射峰值较高,这主要是因为粉末中 Cr₃C₂ 以及 WC 的加入提高了熔覆层中 C、Cr 的含量,在 涂层凝固过程中形成了更多的碳化物,但熔覆层中 WC 相很少,几乎没有显示,可能是由于粉末中 WC 颗粒相对于 Cr₂C₃ 等其它碳化物颗粒小,在熔 覆时烧损比较严重^[15-16]。当熔覆速度为分别为 150 和 200 mm/min 时,熔覆层中相组成种类几乎 没变,这说明此范围内扫描速度的改变对熔覆层相 的组成种类没有影响。

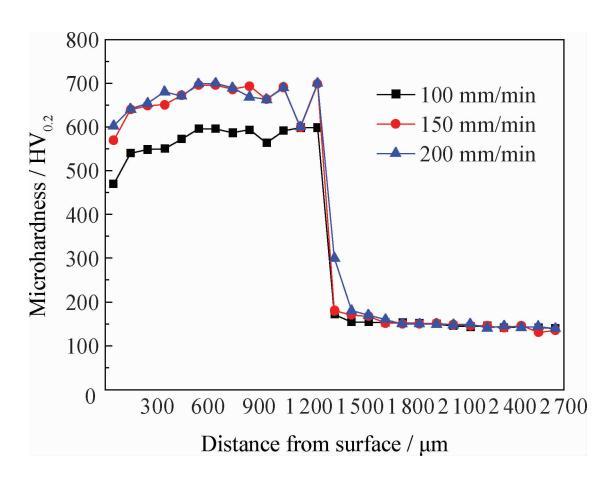
Fig. 5 Microhardness of the cladding coatings at various scanning speed

图 5 为扫描速度不同的熔覆层表面到基体 的显微硬度分布曲线。熔覆层中强化相颗粒的 存在和优异的组织结构使得熔覆层平均显微硬 度明显高于基体。随着扫描速度增加,熔覆层组 织晶粒变细^[15,17],强化相烧损程度减弱,固溶强 化和细晶强化作用增强,熔覆层显微硬度增加。 扫描速度为 150 和 200 mm/min 时的熔覆层显微 硬度已相差不大,明显大于 100 mm /min 时熔覆 层的显微硬度。当扫描速度为 200 mm/min 时, 熔覆层显微硬度出现最大值,达到 740 HV_{0.2}。

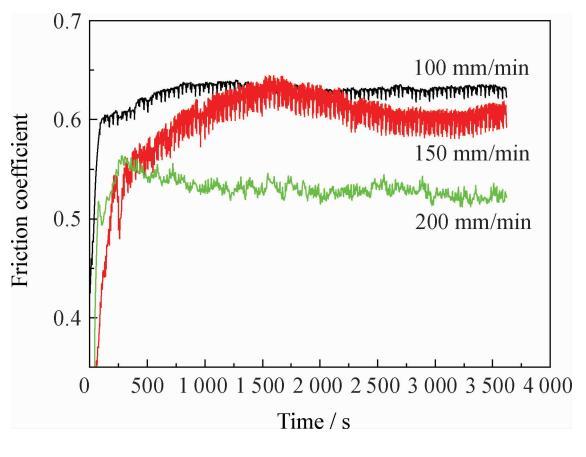
图 6 不同扫描速度下熔覆层的摩擦因数

图 6 为扫描速度不同的熔覆层在 50 N 载荷, 1 cm/s条件下进行干摩擦滑动时摩擦因数随时间 的变化曲线。扫描速度为 100、150 和 200 mm/min 的熔覆层的平均摩擦因数分别约为 0.63、0.59 和 0.54;描速度增大,熔覆层摩擦因数减小。随着扫 描速度的增大,熔覆层的硬度增加,这使熔覆层 与工件之间的粘着力降低,熔覆层上更加细小的 晶粒和致密的组织使得粘着磨损和磨粒磨损作 用减弱,熔覆层摩擦因数降低^[18-19]。进行摩擦实 验之后,对试样清洁处理,进行称重。与摩擦前对 比,进行磨损实验后,试件减少重量分别为3.0、2.9 和 2.7 mg。由此可得,随着扫描速度的增加,熔 覆层实际耐磨损性能得到了增强。

Fig. 6 Friction coefficient of the cladding coatings at various scanning speed

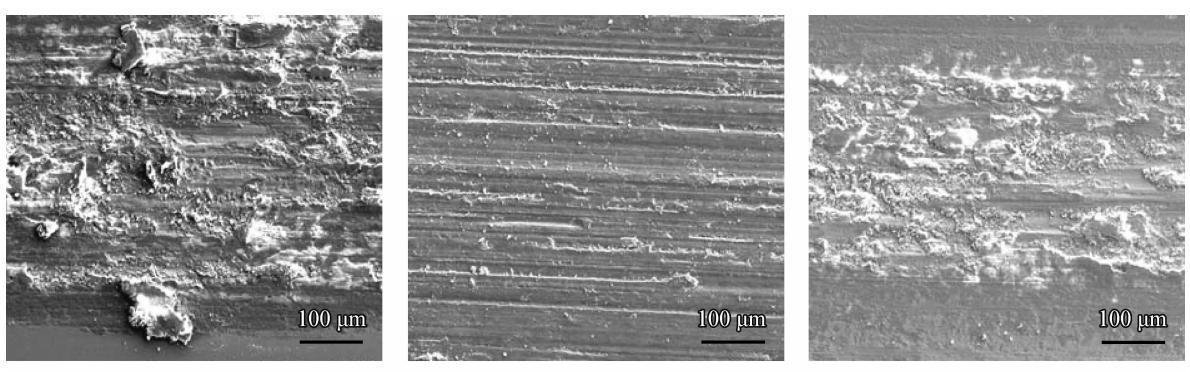
图 7 是扫描速度为 100、150 和 200 mm/min 时熔覆层的磨损形貌。由图可知,熔覆层主要为磨 粒磨损和粘着磨损。当扫描速度为 100 mm/min 的 熔覆层磨损最为严重,表面出现严重的磨损划痕 和变形。随着扫描速度增加,熔覆层与工件粘着 力减小,粘着磨损程度减弱;而熔覆层硬度随着 扫描速度的增加而增高,使得磨粒磨损程度减 弱;组织中晶粒细小弥散,使得熔覆层表面划痕 变浅变窄,熔覆层耐磨性提高^[19-21]。

Fig. 7 Worn surface morphologies of the cladding coating at various scanning speeds

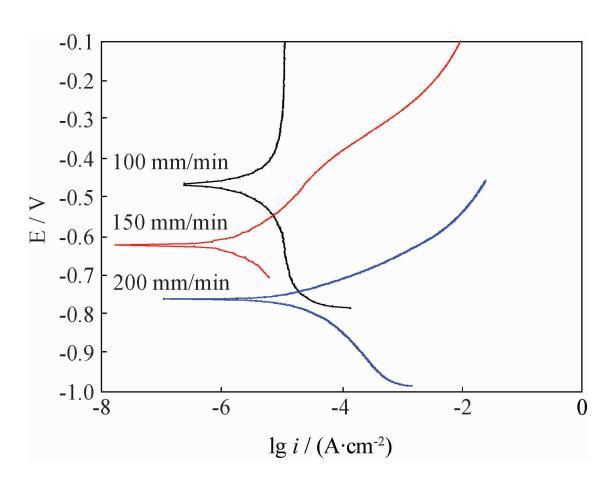
图 8 为不同扫描速度下的熔覆层的动电位 极化曲线图。Tafel 曲线拟合得到表 2 所示的腐 蚀电位 E 和腐蚀电流 I。E 越大,I 越小,则熔覆 层耐腐蚀性越好。扫描速度增大细化了熔覆层 的显微组织,强化了晶界,提高了显微组织的致 密性。而且树枝晶和等轴晶增多;熔覆层组织晶 粒细化;熔覆速度增大得到的熔覆层组织中细晶 奥氏体组织所占比率增大,具有较强的耐蚀性。

Fig. 8 Polarization curves of the cladding coatings at various scanning speed

且在此激光熔覆功率下,熔覆层表面组织的均匀 程度相似,显微组织的致密性起主要作用。所 以,扫描速度增大,熔覆层耐蚀性增强。
