电弧离子镀 TiAIN 和 TiAISiN 涂层的高温摩擦磨损行为*

High Temperature Friction and Wear Behaviors of TiAlN and TiAlSiN Coatings Deposited by Arc Ion Plating

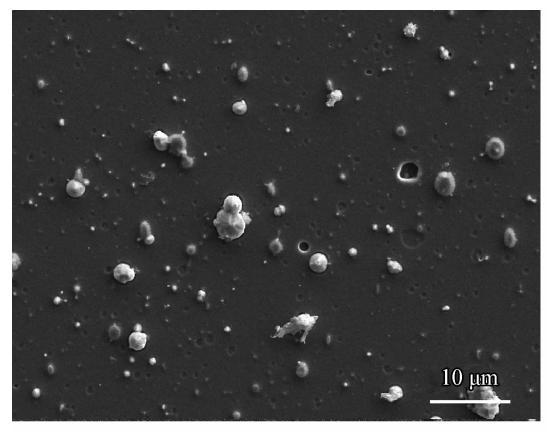
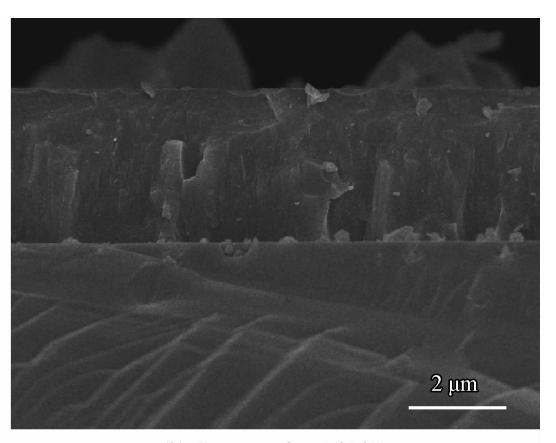
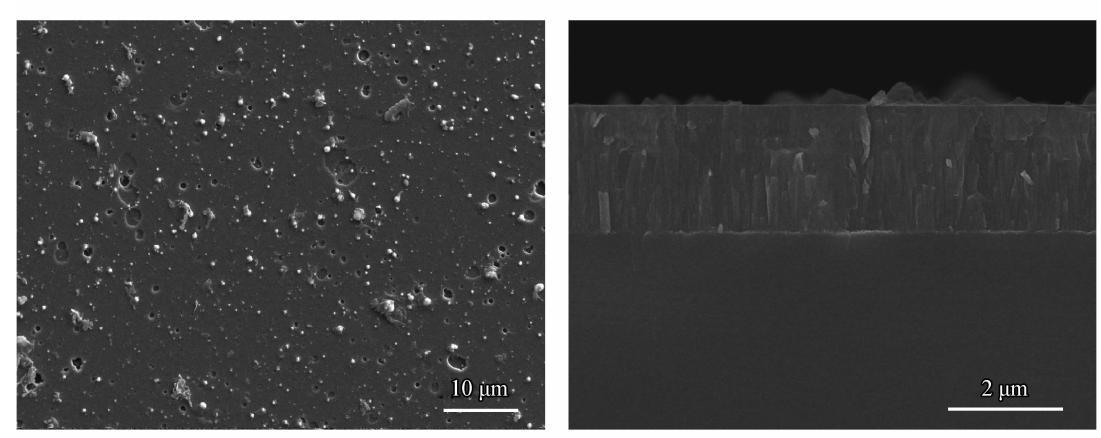
图 1 TiAlN 和 TiAlSiN 涂层的表面和截面形貌

图1是所制备 TiAlN 涂层和 TiAlSiN 涂层 形貌。图1(a)为 TiAlN 涂层表面形貌,从图中 可以观察到涂层表面大颗粒的存在,这是因为在 电弧离子镀过程中,阴极弧斑在产生带电粒子, 形成等离子体的同时,会生成大量液滴沉积在薄 膜表面^[13]。图1(b)为 TiAlN 涂层截面形貌,可 以看出 TiAlN 涂层呈比较明显的柱状晶生长。 图1(c)为 TiAlSiN 涂层表面形貌,可以看出 TiAlSiN 涂层表面大颗粒尺寸明显降低,对比两 涂层粗糙度数值(表 2 所示),说明 Si 元素的加入 能够改善 TiAlN 涂层的表面质量。图1(d)是 TiAlSiN 涂层截面形貌,可以看出 TiAlSiN 涂层 断面比较平整,晶粒尺寸细化明显。

Fig. 1 Surface and cross section morphologies of the TiAlN and TiAlSiN coatings

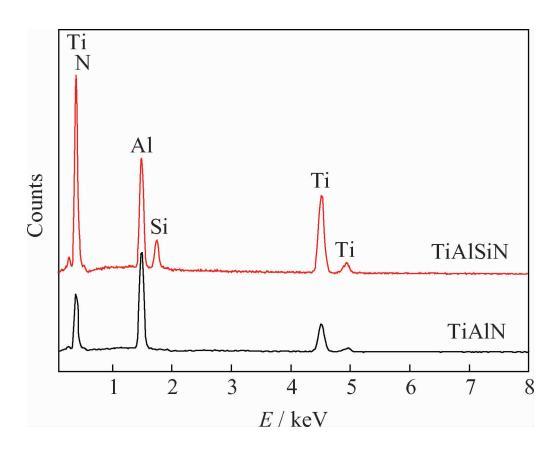
涂层各化学元素分析结果如图 2 和表 3 所示。 测得 TiAlN 涂层各元素原子数分数为 25.32% Ti、 22.10% Al、52.57% N, TiAlSiN 涂层原子数分数 分别 为 29.38% Ti, 9.87% Al, 2.94% Si 和 57.82% N。

Fig. 2 EDS spectra of the surface on TiAlN and TiAl-SiN coatings

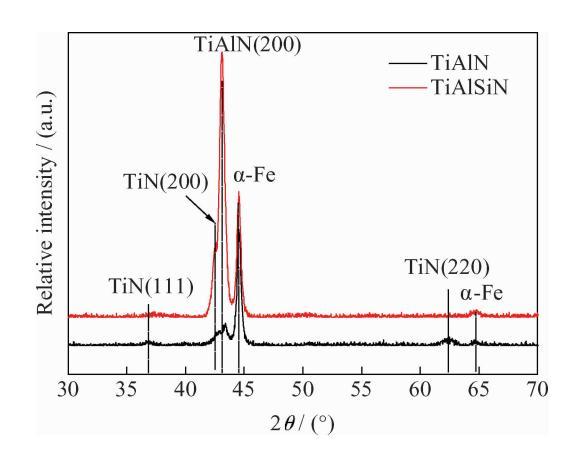
图 3 为在高速钢表面上扫描得到的 TiAlN 和 TiAlSiN 涂层的 XRD 图谱。从图中可以看出,加入 Si 元素后的 TiAlN 涂层在 TiN(111)、TiN(220)处呈现无衍射峰状态。在不考虑应力、衍射峰背底对涂层衍射峰等其他因素的影响下,取 TiAlN(200)晶面,根据 Scherrer 公式(2)^[14]:

计算两种涂层的晶粒尺寸。式中,D为晶粒 尺寸,nm;λ为X射线波长,nm;β为衍射峰半高 宽,°;K为常数0.89;θ为衍射角,°。TiAlN、TiAl-SiN涂层晶粒尺寸平均值分别为25 nm、14 nm。 表明Si元素的添加能细化涂层晶粒。图中没有 发现Si或Si化合物的衍射峰,说明Si元素可能 以非晶的形式存在或固溶在TiAlN相晶格中。

图 3 TiAlN 和 TiAlSiN 涂层的 XRD 图谱 Fig. 3 XRD patterns of the TiAlN and TiAlSiN coatings

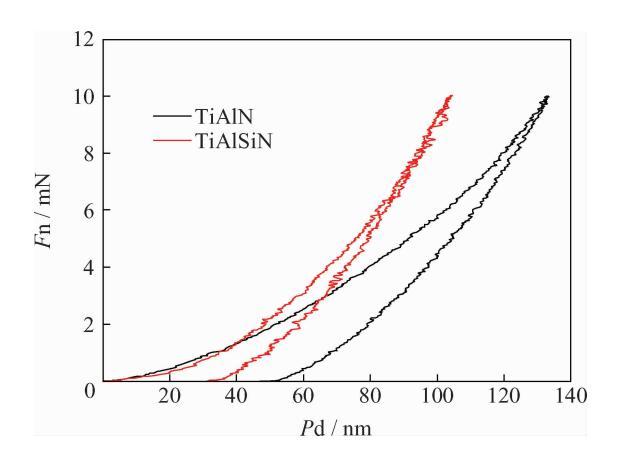
图 4 为 TiAlN、TiAlSiN 涂层纳米压痕载荷 位移曲线。测量得到 TiAlN 涂层纳米硬度(HIT 值)为(31±2) GPa,弹性模量(EIT 值)为(310± 10) GPa;TiAlSiN 涂层的纳米硬度(HIT 值)则 为(43±4) GPa,弹性模量(EIT 值)为(340± 17) GPa。可以看出 Si 元素加入到 TiAlN 涂层 后,其表现出来的细晶强化效果显著。具体数据 见表 2。

图 4 TiAlN、TiAlSiN 涂层纳米压痕载荷位移曲线 Fig. 4 Nanoindentation load displacement curves of the TiAlN and TiAlSiN coatings

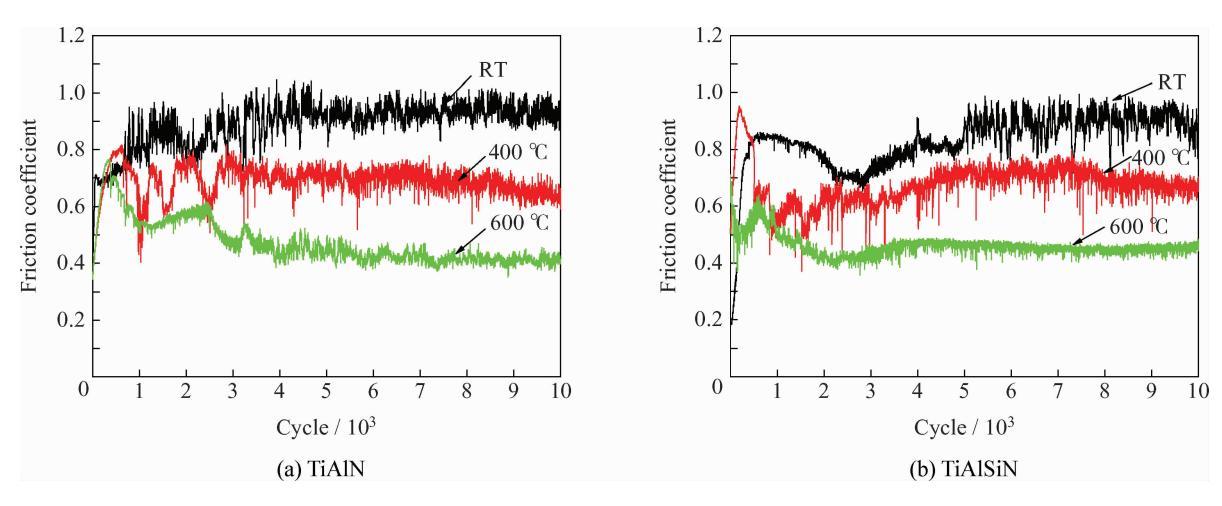
图 5 显示了两种涂层在不同温度下摩擦因 数随摩擦圈数的变化。从图中可以看出,在最初 的 500 圈以内,两种涂层的摩擦因数在一定范围 内上升,随着圈数的增加,摩擦过程经过"跑和阶 段"后,摩擦因数趋于稳定,摩擦进入稳定阶段。 两种涂层摩擦稳定后的摩擦因数随着温度的升 高依次降低,这与两种涂层在摩擦过程中生成的 氧化物(TiO₂ 等)有很大关系。

图 5 不同温度下 TiAlN 和 TiAlSiN 涂层的摩擦因数随摩擦圈数的变化

Fig. 5 Variation of friction coefficient of the TiAlN and TiAlSiN coatings with the number of cycles at different temperatures

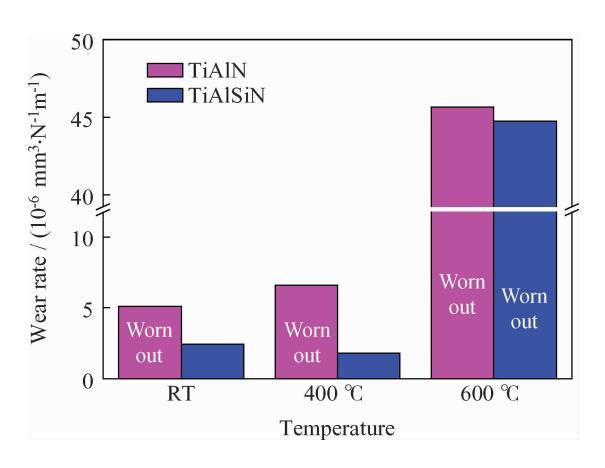
图 6 描述的是两种涂层在不同温度下经过

10 000 圈摩擦后的磨损率。从图中可以看出,两种涂层在 600 ℃下摩擦过程中均出现了低摩擦 因数高磨损率的现象。从数据上来看,常温下 TiAlSiN 涂层的磨损率在 2×10⁻⁶ mm³/Nm 左 右,400 ℃下 TiAlSiN 涂层磨损率相比常温下低, 这是因为 400 ℃下涂层摩擦表面更容易形成抵 抗磨损的氧化物(SiO₂、Al₂O₃等)。其中 Al₂O₃ 能有效阻止对摩材料和涂层的直接接触,一定程 度上降低了涂层的磨损率。Ohnuma^[15]等在研究 Al 含量对 TiAlN 涂层高温摩擦特性的影响过程 中也发现了类似的结果。

Fig. 6 Wear rate of the TiAlN and TiAlSiN coatings at different temperature

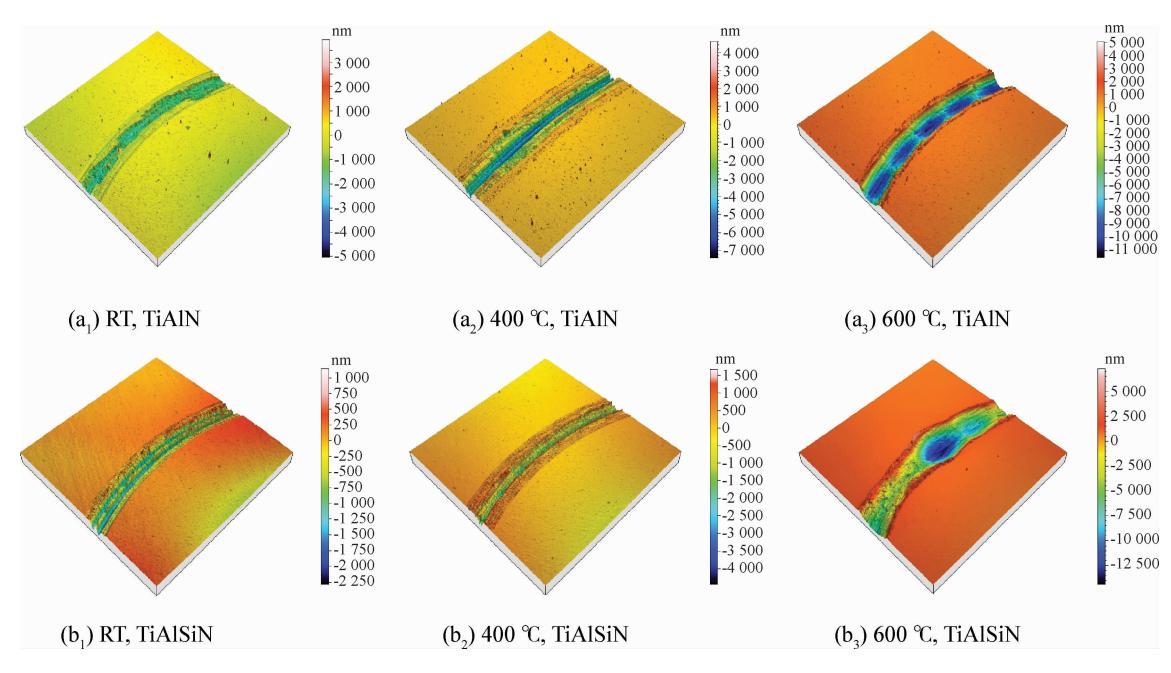
图 7 是 TiAlN 和 TiAlSiN 两种涂层在常温、 400 °C和 600 °C下磨痕的三维形貌图。图 8 是不

同温度下 TiAlN 和 TiAlSiN 二维磨痕轮廓曲线。 如图 7(a₁)所示,常温下 TiAlN 涂层剥落严重, 400 ℃下磨痕中间地带有两条明显的犁沟 (图 7(a₂)),600 ℃时(图 7(a₃))受涂层软化及表 面粗糙度增大的因素影响,对摩副摩擦磨损加 剧,摩擦副在摩擦过程中上下跳动导致磨痕中出 现冲击坑现象。图7(b₁)常温下TiAlSiN涂层也出 现了比较明显的犁沟现象,随着温度的升高, 400 ℃时磨痕周围的粘着物有所增加(图 7(b₂))。 600 ℃时,随着 TiAlSiN 涂层氧化加剧,图 7(b₃) 所示,涂层在摩擦过程中磨损非常严重,结合二 维磨痕轮廓曲线(图 8(b)),600 ℃下 TiAlSiN 涂 层磨屑在磨痕两侧堆积的很明显。图 8(a)为 TiAlN 涂层磨痕二维轮廓曲线,常温、400 ℃和 600 ℃下, TiAlN 涂层磨痕最深处均超过了 TiAlN 涂层的厚度,说明 TiAlN 涂层常温、400 ℃和 600 ℃下摩擦完后均已失效。

Fig. 7 Three-dimensional surface topographies of wear track produced on the TiAlN and TiAlSiN coatings at different temperature

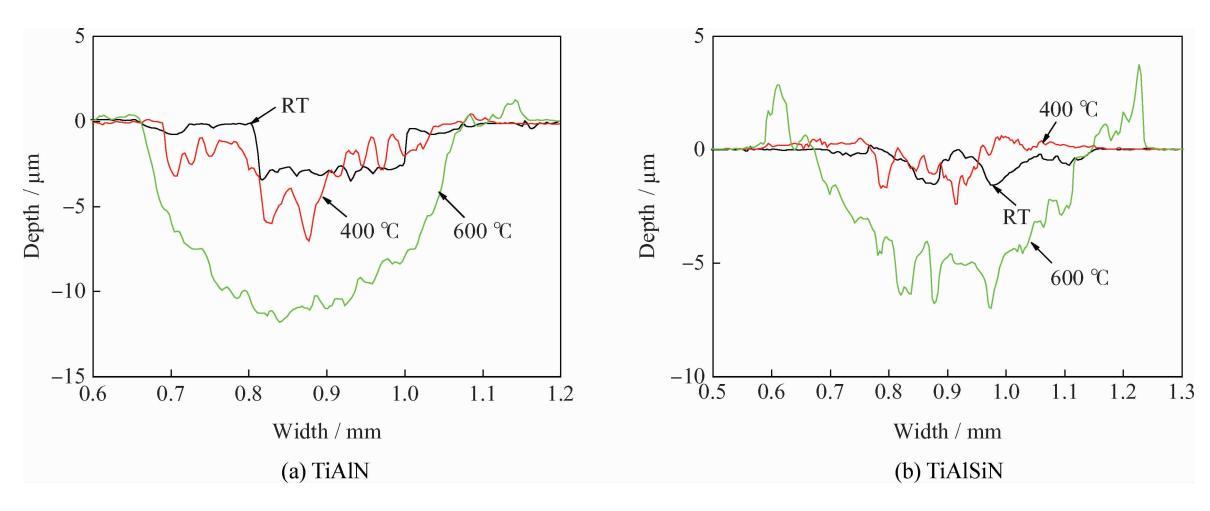
Fig. 8 Two-dimensional profiles of wear track of the TiAlN and TiAlSiN coatings at different temperature

图 11 为 600 ℃下 TiAlN 涂层和 Al₂O₃ 球的 磨损形貌。600 ℃下涂层摩擦后氧化会进一步加 大,如图 11(b)所示磨痕中央发现比较疏松的蜂 窝状物质,EDS 分析(表 6)显示是基体中 Fe 与 O 构成的化合物,说明涂层磨损后,由于摩擦接触 点温度很高,裸露出来基体中的 Fe 与空气中的 氧气反应生成了含 Fe 的氧化物。结合 TiAlN 涂 层 600 ℃下二维磨痕轮廓曲线(如图 8(a)所示), 图 11(a)和图 11(c)中区域 A 和 C 的 EDS 结果 证实涂层材料被磨掉后堆积在磨痕边界处并粘附 在 Al₂O₃ 球摩擦表面。

图 12 为常温下 TiAlSiN 涂层和 Al₂O₃ 球的磨 损形貌。结合 TiAlSiN 涂层常温下二维磨痕轮廓 曲线(图 8(b)),图 12(a)磨痕中央存在两条凹下去 的宽犁沟,犁沟的形成是由于涂层与摩擦副在相对 摩擦过程中,涂层表面原子键断裂后形成的磨粒对 涂层的摩擦作用^[17],说明摩擦副和涂层在摩擦过 程中发生了磨粒磨损。放大犁沟后发现了鱼鳞状 的裂纹^[18],它的出现是由于涂层在摩擦过程中抵 抗摩擦力所形成的塑性变形。图 12(d)中 Al₂O₃ 球表面上有比较多的粘着物,表7 EDS 分析结果 发现上面存在 Ti 元素,表明涂层材料在摩擦过程 中发生了转移,摩擦副之间存在粘着磨损。

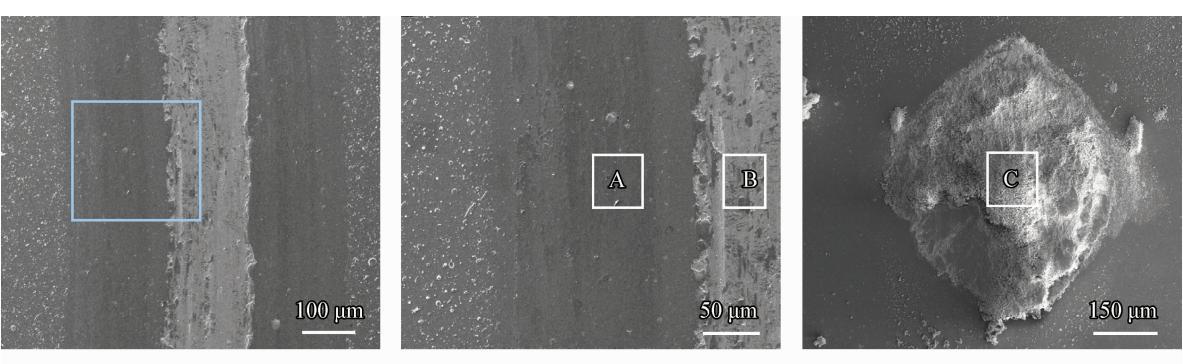
图 9 常温下 TiAlN 涂层 Al₂O₃ 球的磨损形貌 Fig. 9 Worn morphologies of the TiAlN coating and Al₂O₃ ball at room temperature

图 9 为常温下 TiAlN 涂层和摩擦副的磨损 形貌。图 9(a)磨痕中间接近 1/3 处的涂层已经 剥落,Al₂O₃ 球摩擦表面 EDS 结果(表 4 区域 C) 显示有原子数分数 10.35%的 Ti 元素,说明摩擦 过程中涂层被 Al₂O₃ 球磨掉并粘附在球上面。 因此,摩擦副之间的粘着磨损是 TiAlN 涂层常温 下摩擦失效的主要原因之一。400 °C下 TiAlN 涂层和 Al₂O₃ 球的磨损形貌如图 10 所示。表 5 C 区域 EDS 分析显示,400 ℃环境温度摩擦下 TiAlN 涂层粘着磨损依旧存在,只不过在此基础上 磨痕 B 处检测到了原子数分数为 60.06%的 O 元 素。因为 Al₂O₃ 球中 O 的原子数分数为 56.47%, 说明 400 ℃摩擦过程中 TiAlN 涂层发生了氧化。 同时磨痕 B 处检测不到 N,这是因为 TiAlN 涂层 在 400 ℃摩擦氧化过程中,N 元素被释放^[16],取 而代之的是生成的氧化物(TiO₂、Al₂O₃等)。其 中 TiO₂ 有润滑作用,所以 400 ℃环境摩擦稳定 阶段,TiAlN 涂层的摩擦因数会比常温下低。

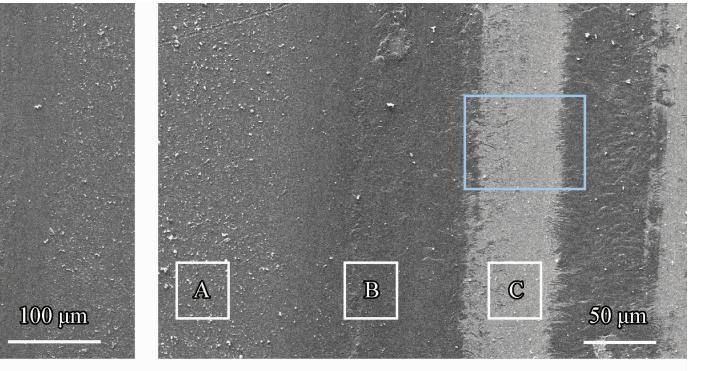
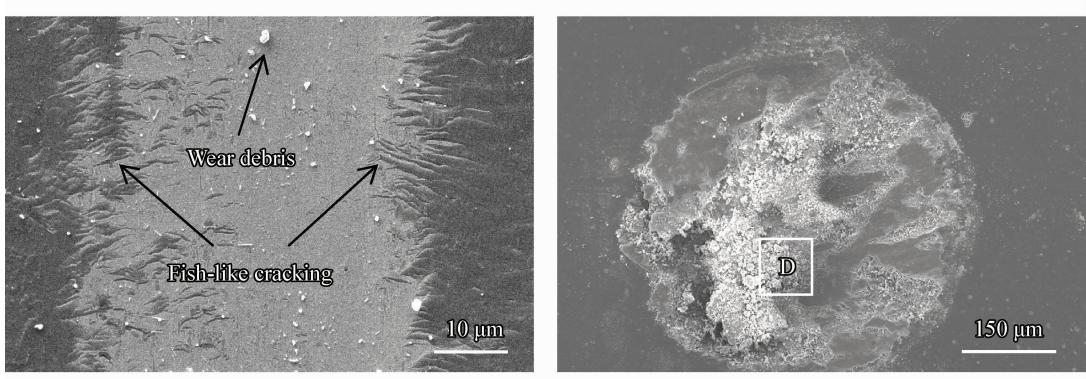
图 12 常温下 TiAlSiN 涂层和 Al₂O₃ 球的磨损形貌 Fig. 12 Worn morphologies of the TiAlSiN coating and Al₂O₃ ball at room temperature 和氧化层一起组成摩擦副之间的第三方^[20]。对 磨痕 C 处进行 EDS 分析发现了比较高含量的 O 元素,证实了摩擦氧化层的存在。同时 D 区域有 来自涂层材料的 Ti、Si 等元素出现,说明摩擦过 程中发生了粘着磨损。相比 TiAlN 涂层,由于 Si 元素的加入使得 TiAlSiN 涂层表面质量和力学 性能得到了提升,同样摩擦条件下,TiAlSiN涂层 常温和 400 ℃下摩擦完后没有失效。

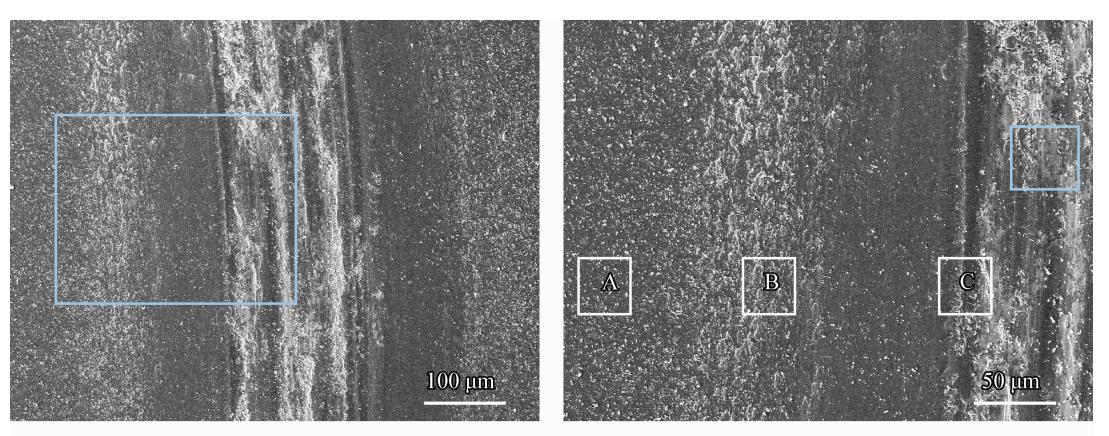
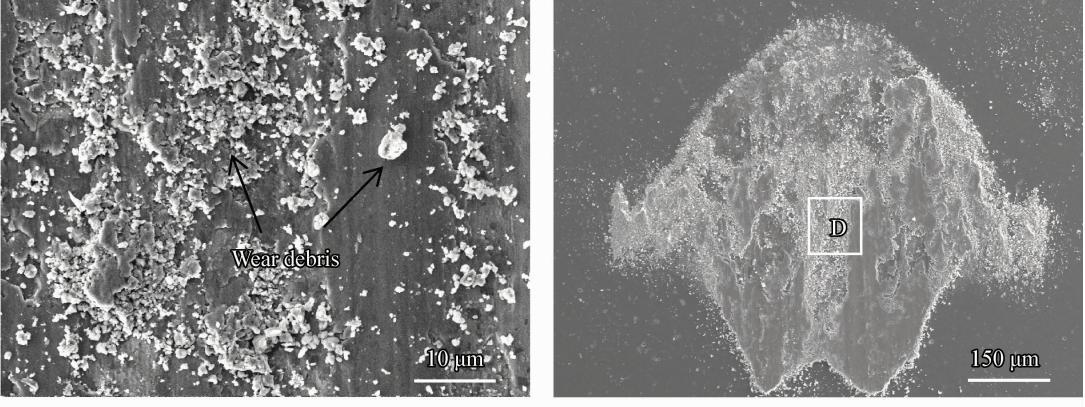
图 13 400 ℃下 TiAlSiN 涂层和 Al₂O₃ 球的磨损形貌 Fig. 13 Worn morphologies of the TiAlSiN coating and Al₂O₃ ball at 400 ℃

400 °C TiAlSiN 涂层和 Al₂O₃ 球的磨损形貌 见图 13, TiAlSiN 涂层已发生氧化,如表 8 EDS 分析结果所示,涂层未摩擦表面 A 处检测到了原 子数分数 5.46%的 O 元素。摩擦初始阶段实际 上是由摩擦副和涂层氧化物进行接触^[19],摩擦过 程中涂层材料与空气中O元素反应生成的氧化 物逐渐形成摩擦氧化层,并参与整个摩擦过程。 摩擦氧化层形成初期,磨损的涂层以大颗粒的形式

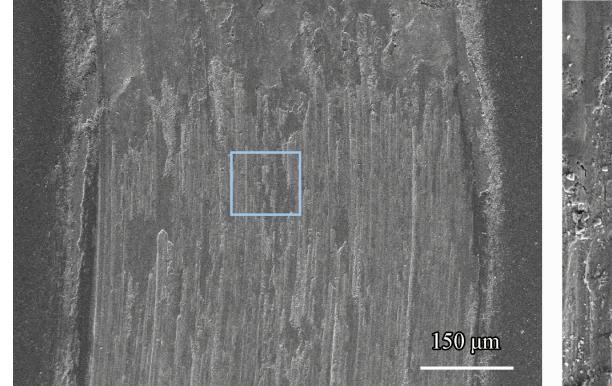
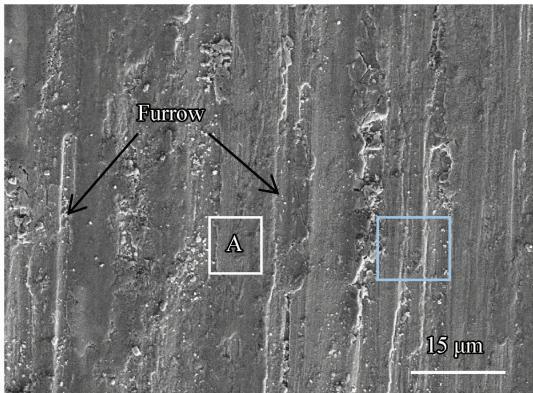
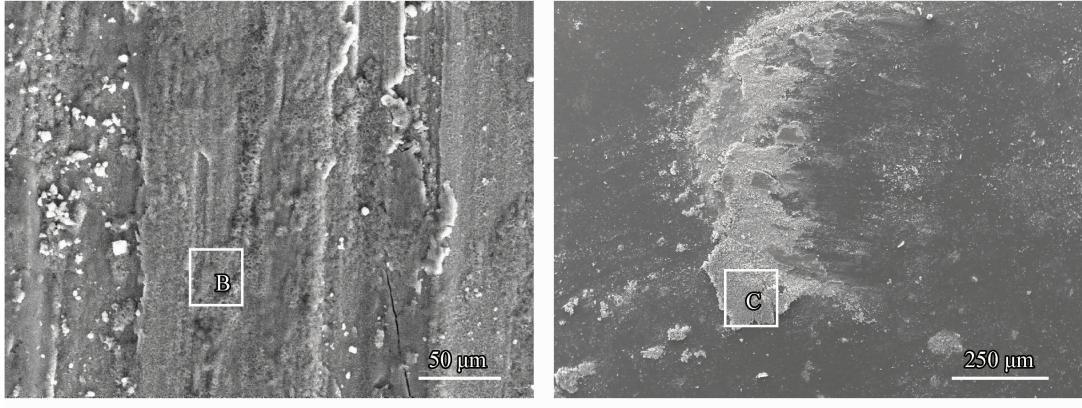
图 14 600 ℃下 TiAlSiN 涂层和 Al₂O₃ 球的磨损形貌 Fig. 14 Worn morphologies of the TiAlSiN coating and Al₂O₃ ball at 600 ℃

和 TiAlN 涂层一样,环境温度的升高同样会 加剧 TiAlSiN 涂层的摩擦磨损。图 14 为 600 ℃ 下 TiAlSiN 涂层和 Al₂O₃ 球的磨损形貌。表 9 EDS 结果显示,磨痕 A 处检测到了原子数分数为 16.54%的 Fe 元素,说明 600 ℃下 TiAlSiN 涂层 已磨穿。从 Al₂O₃ 球来看,其摩擦处存在片状粘 着物,对 C 区域进行能谱分析发现了 Ti、Si 涂层 元素,说明涂层向 Al₂O₃ 球发生了转移,Al₂O₃ 球 和涂层之间同样存在粘着磨损。图 14(b)磨痕中 央处遍布着许多细小的犁沟,说明摩擦副之间存 在磨粒磨损现象。放大磨痕(图 14(c))发现在 600 ℃摩擦下 TiAlN 涂层磨痕处存在的蜂窝状

物质,EDS结果显示除了基体 Fe 的氧化物外,少量的涂层材料还残留在里面继续抵抗摩擦副的 摩擦冲击。
