TA15 钛合金激光熔化沉积制件超声相控阵检测

摘 要:为了确保激光增材制件的质量安全,对其进行可靠的无损检测与评价尤为重要。针对 TA15 钛合金激光熔化 沉积制件,使用常规超声以及超声相控阵检测技术对其内部缺陷进行检测,重点研究了激光增材制件内部缺陷的超声 检测特性以及超声相控阵检测技术在增材制件上的应用优势。使用激光熔化沉积技术制备了含有熔合不良缺陷的试 验样件,从 XYZ 3 个方向分别对样件进行了全面检测。结果表明,激光增材制件内部的缺陷具有明显的方向性,因此, 为了确保激光增材制件检测结果可靠,应从 XYZ 3 个方向分别进行全面检测。相比与常规超声检测,超声相控阵检测 技术大大提高了检测效率,能够直接成像缺陷的轮廓边界,降低了技术依赖性及人工疲劳性,针对大型增材制件的检测 需求具有广阔的应用前景。

Ultrasonic Phased Array Inspection of TA15 Titanium Alloy Components Produced by Laser Melting Deposition

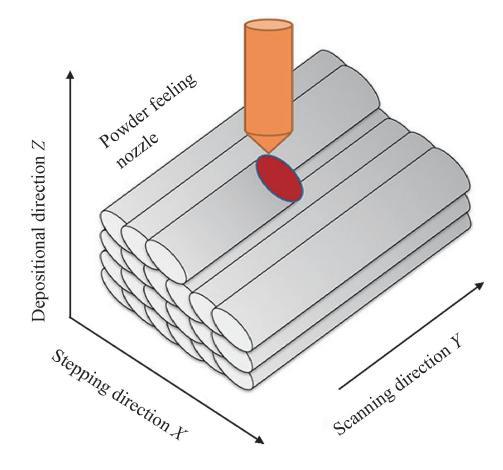
图 1 增材制造成形方向示意图

激光熔化沉积技术利用高能量激光束将金 属基体表层材料局部熔化并形成熔池,与此同时 把金属粉材送到熔池中,使其熔化并凝固成新的 金属层,通过激光束的移动形成由点到线的沉积 轨迹,之后由线到面,完成一层的轨迹沉积后,Z 方向增加一定高度进行下一层的粉末沉积,由此 完成三维零件的增材制造,是一种快速加热后急 剧冷却的成形过程。激光增材制造由于逐点、逐 线、逐层的沉积成形方式,成形后的组织具有明 显的方向性,表现为 XYZ 3 个方向各向异性,如 图1所示,其中X表示激光束步进方向,Y为激 光束扫描方向,Z为熔融沉积方向。激光增材制 件由于特殊的成形工艺使其组织、力学性能以及 内部缺陷特征都与传统锻件及铸件存在很大差 异[14-16],故应对组织方向性对其内部缺陷的超声 检测特性的影响进行研究。

Fig. 1 Schematic diagram of the forming directions of additive manufacturing

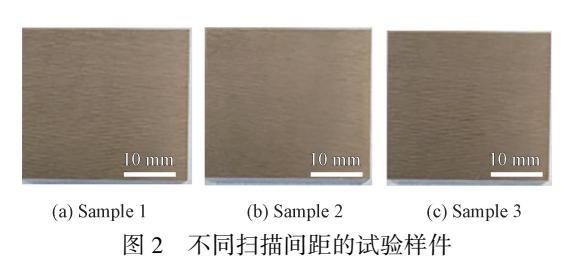
试验通过改变扫描间距来制备含有缺陷的 激光熔化沉积试验样件,试验参数如表1所示, 扫描间距分别设定为2、2.5和3mm,其他试验参 数保持一致。试验所用的沉积材料为 TA15 钛合 金球形粉末,粉末粒度为 70 ~ 80 μm,其主要成 分(质量分数)如下: 6.53% Al, 1.53% Mo, 1.47% V, 1.78% Zr, 0.13% Fe, 0.033% Si, 0.012% C,0.014% N,0.005% H,0.11% O,其余 为 Ti。基材为锻造 TA15 钛合金板材,厚度为 20 mm。激光束 *X* 方向步进 22 mm(根据扫描间 距适当调整), Y 方向扫描距离为 20 mm, 沉积层 数为 20 层。为满足超声检测需求, 使用电火花 线切割机床对 6 个面进行切割, 预留 0.5 mm 加 工余量, 之后进行磨削, 确保检测表面粗糙度 $Ra \leq 6.3 \mu$ m, 加工后最终尺寸为 20 mm×18 mm× 11 mm($X \times Y \times Z$), 尺寸偏差为±0.1 mm, 试验样块 机加工后如图 2 所示。

Fig. 2 Samples produced by different hatch spacing

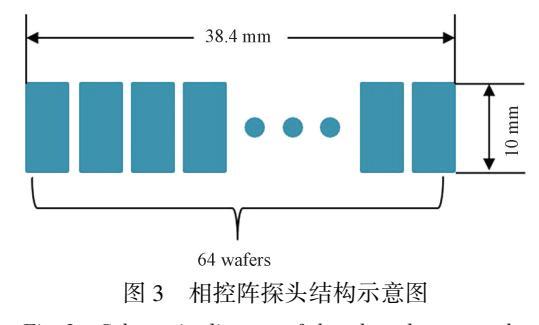
超声检测试验设备包括奥林巴斯相控阵整 合型仪器设备 FPX-1664PR, FocusPC 数据采集 分析软件, 5 MHz 常规探头 5P ϕ 6, 15 MHz 常规 探头 V113-RM, 5 MHz 一维线阵相控阵探头 5L64-38.4X10-A12-P-2.5-OM(结构示意图见 图 3), 0 度相控阵楔块 SA12-0 L-IHC, 拉绳编 码器, 以及机油耦合剂。使用的常规探头的晶 片面积为 9 π = 28.27 mm², 而相控阵探头的晶 片面积为 38.4×10= 384 mm², 单次检测面积增 大了 12 倍以上, 即单次扫查的检测效率提高了 12 倍以上。

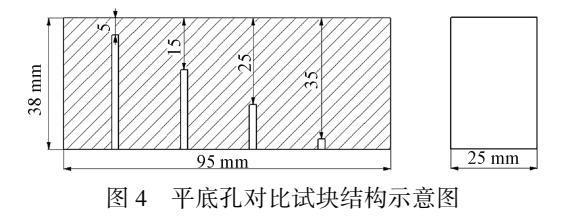
超声检测试块可分为标准试块和对比试块,标准试块用于仪器探头系统性能的校准,对比试 块是指与被检件或材料化学成分相似,含有意义 明确参考反射体(反射体应采用机加工方式制 作)的试块,用以调节超声检测设备的幅度和声 程,以将所检出的缺陷信号与已知反射体所产生 的信号相比较,即用于检测校准的试块。根据检 测需求,使用 TA15 锻造钛合金材料,参考 J/BT8428—2015标准设计并制造了含 $\phi 2 \text{ mm}$ 平 底孔以及含 $\phi 0.5 \text{ mm}$ 平底孔的对比试块,试块 尺寸如图 4 所示,平底孔直径分别为 $\phi 2 \text{ mm}$ 、 $\phi 0.5 \text{ mm},校准距离为5,15 和 25 \text{ mm}.$

Fig. 4 Schematic diagram of reference blocks with flat bottom holes

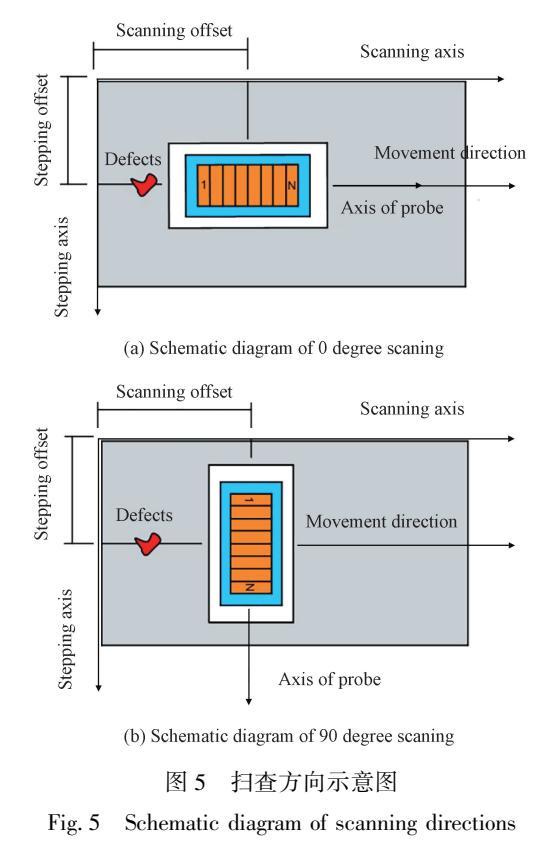
一维阵列相控阵探头声束发射方向具有主动面与非主动面(被动面),主动面平行于阵列探头轴线,被动面平行于阵列探头宽度^[17]。相控阵探头沿不同的方向进行扫查,会出现不同的声束覆盖,可能得到不同的检测结果。现将扫查方向定义为探头轴线方向与扫查轴的夹角,如图5 所示,分别为0°扫查和90°扫查。0°扫查为主动面扫查,每条声束依次扫过缺陷,但扫查宽度与晶片的宽度相当,扫查面积较小。而90°扫查为 非主动面扫查,只有固定的声束扫过缺陷,扫查宽度与晶片阵列的宽度相当,扫查面积较小。而90°扫查为

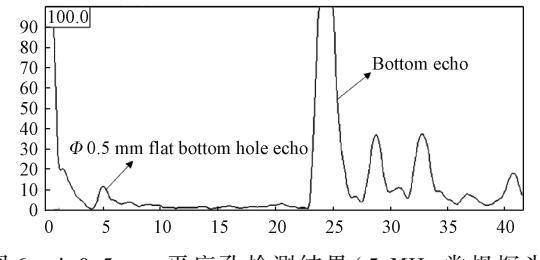
使用 ϕ 2 mm 平底孔对比试块进行声速、灵 敏度、以及 TCG 校准,将 ϕ 2 mm 平底孔的反射 回波波幅校准到 80%。用校准后的探头检测 ϕ 0.5 mm 的平底孔,检测结果如图 6 所示, φ 0.5 mm 平底孔的反射回波约为 11%,说明 5 MHz 的超声探头经φ 2 mm 平底孔校准后能够 识别大于φ 0.5 mm 平底孔当量的缺陷。用校准 后的探头分别从 X(Y-Z 面)、Y(X-Z 面)、Z(X-Y 面)3 个方向对 3 个试验样件进行全面检测,确保 检测区域无遗漏。

图 6 φ 0.5 mm 平底孔检测结果(5 MHz 常规探头, φ 2 mm 平底孔校准)

Fig. 6 Testing result of a ϕ 0.5 mm flat bottom hole (5 MHz probe, calibrated by ϕ 2 mm flat bottom holes)

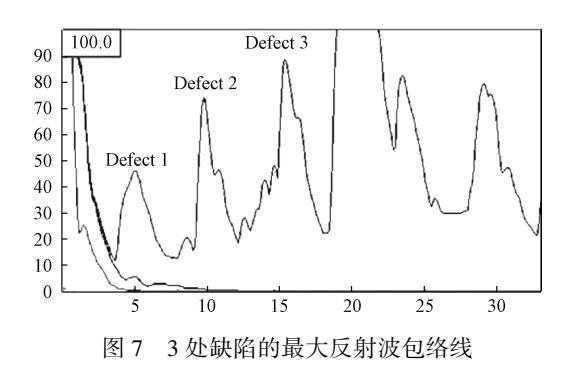
检测发现,1号样件及2号样件内部皆未 检测到缺陷。而3号样件,从Y、Z方向进行检 测时皆未发现缺陷,但是从X方向检测到3处 缺陷。使用检测仪器自带的幅值包络功能获 取3个缺陷的最大反射波幅值,如图7所示, 但是图7中记录的探头移动过程中最大波幅 的包络曲线及对应的深度,并非真正的检测波 形,缺陷的具体形状及边界需要手动移动探头 进行定位识别,需要丰富的超声检测经验才能 完成。

Fig. 7 Envelope of the three defects' maximum reflected wave

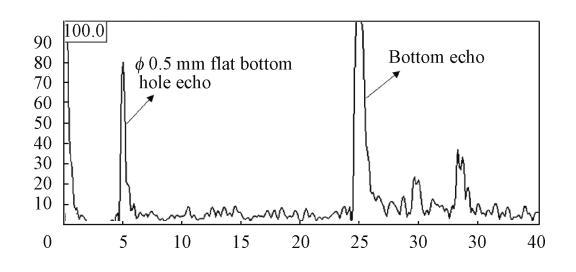
提高探头频率,能够减小声波波长,提高微 小缺陷的识别能力。考虑到 5 MHz 探头对 φ 0.5 mm 平底孔当量的缺陷的识别能力较差, 使用 15 MHz 常规探头进行检测研究。使用 ϕ 0.5 mm 平底孔对比试块进行声速、灵敏度、以及 TCG 校准,将 ϕ 0.5 mm 平底孔的反射回波波 幅校准到 80%。用校准后的探头检测 ϕ 0.5 mm 平底孔,检测结果如图 8 所示, ϕ 0.5 mm 平底孔 的反射回波波幅达到 80%,此时有足够的信噪比 能够对 ϕ 0.5 mm 平底孔当量的缺陷进行准确识 别,甚至能够检测到更小的缺陷,具有更高的灵 敏度。

图 8 φ 0.5 mm 平底孔检测结果(15 MHz 常规探头, φ 0.5 mm 平底孔校准)

Fig. 8 Testing result of a ϕ 0.5 mm flat bottom hole (15 MHz probe, calibrated by ϕ 0.5 mm flat bottom holes)

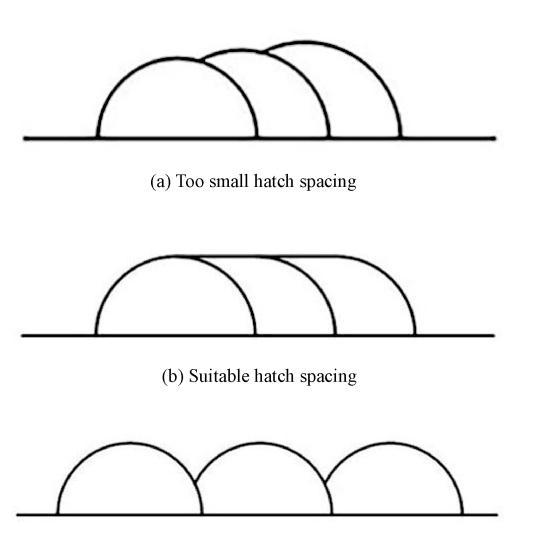
X方向为激光束步进方向,工艺参数一定时 激光熔粉沉积的宽度在固定范围内,当扫描间距 过大后会出现搭接不良,甚至无法搭接,如图 9 所示。而 3 组试验的扫描间距依次增大,故推测 3 号样件内部含有的 3 处缺陷为扫描间距过大导 致的道间熔合不良缺陷。

(c) Excessive hatch spacing 图 9 扫描间距对试验结果的影响示意图 Fig. 9 Schematic diagram of the effect of hatch spacing on experimental results

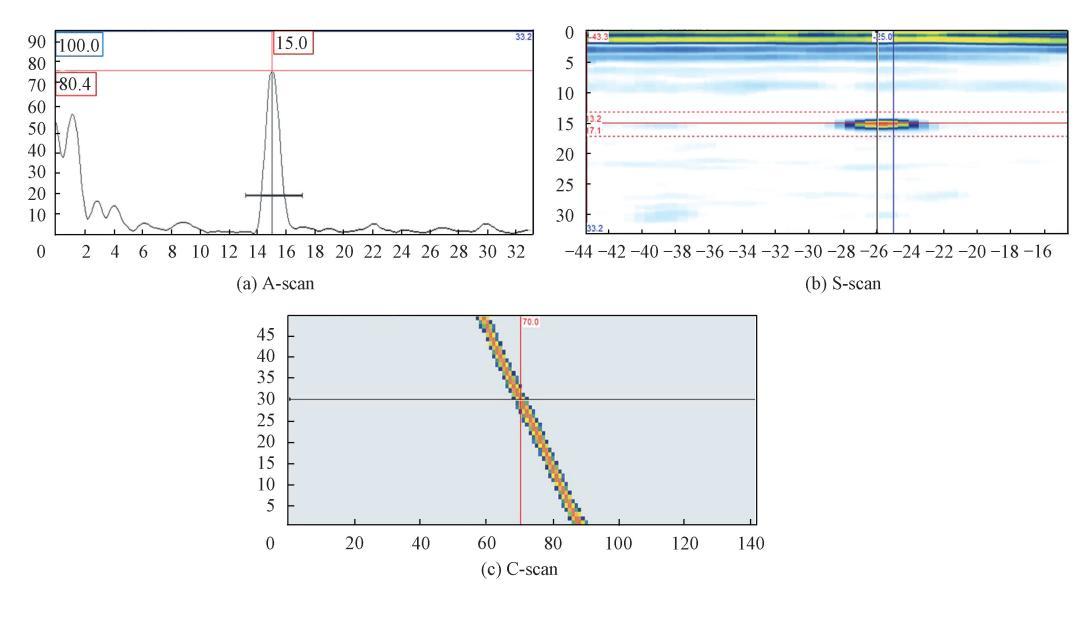
用校准后的探头分别采用 0°扫查和 90°扫查 对 φ 2 mm 平底孔对比试块内的标准反射体进行 扫查成像,使用拉伸编码器记录检测位置,获得 的检测结果如图 10、11 所示。

可以发现 0°扫查和 90°扫查的 A 扫和 S 扫 视图呈现的结果基本一致,而 C 扫视图呈现的结 果有很大区别,90°扫查的 C 扫描结果与缺陷的 真实形貌一致。此次扫查成像采用线性扫查,每 次激发 16 个晶片,共激发 49 个组,相当于有 49 组 具有不同延时的 A 扫描组进行扫查。当定义了 一个线性扫查时,扇形(S)扫描视图就表示为声 束的移动,每个聚焦法则的 A 扫描由一条水平 线表示,在这条线上,波幅经过颜色编码处理, 即不同的波幅以不同的颜色显示,所显示的实 时数据表明聚焦法则按照它们的生成顺序堆叠 在一起的情况。故扇形(S)扫描视图的水平轴 为声束的覆盖范围,垂直轴为检测的深度。而 C扫描视图中,水平轴是编码器记录探头移动 的距离,垂直轴是A扫描声束的覆盖范围,每条 水平线代表一个组的A扫描结果。0°扫查过程 中每条声束依次扫过缺陷,C扫描视图中显示 的为探头移动过程中每条声束扫描结果的叠 加,单条声束无法呈现缺陷的全貌,所以扫描结 果为一倾斜的长条,斜率代表探头移动的速率。 而 90°扫查过程中只有固定的声束扫过缺陷,每 条声束呈现一部分缺陷图像,所以叠加后的结 果为缺陷的真实形状,如图 11 所示,成像结果 与 ϕ 2 mm 平底孔基本一致。所以从 0°扫查成 像结果中能够直接看出每组声束的成像结果, 但是无法呈现缺陷的真实形貌,并且每组声束 重复扫过同一区域,导致检测效率降低。而 90° 扫查成像结果能够直接呈现缺陷的真实形貌, 准确反映缺陷的边界及轮廓,并且具有更高的 检测效率。

Fig. 10 0 degree scanning result of a ϕ 2 mm flat-bottomed hole

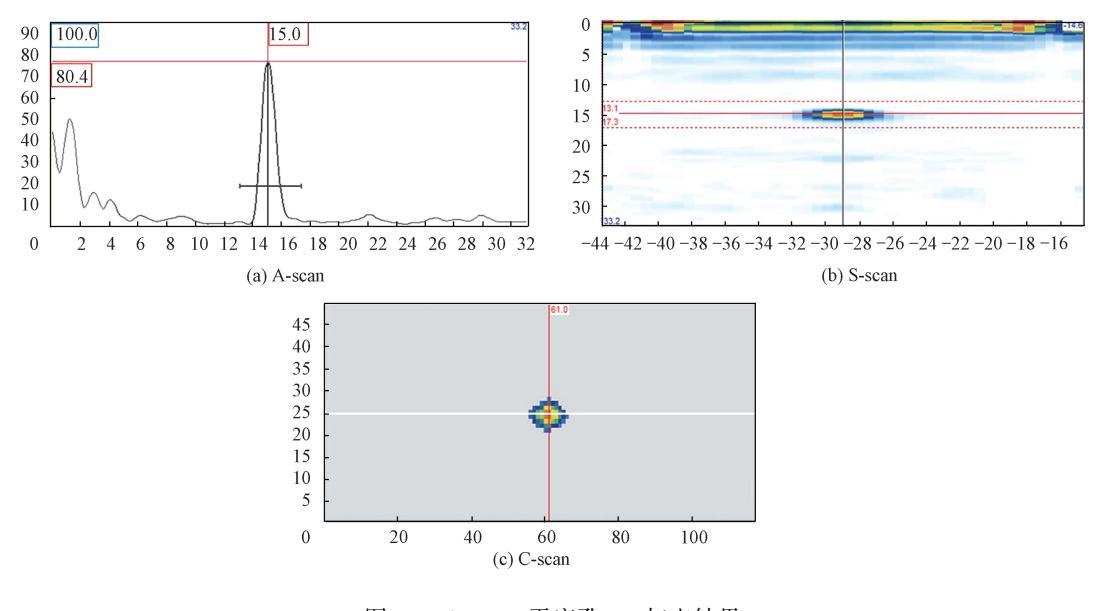
图 11 φ 2 mm 平底孔 90°扫查结果 Fig. 11 90 degree scanning result of a φ 2 mm flat-bottomed hole

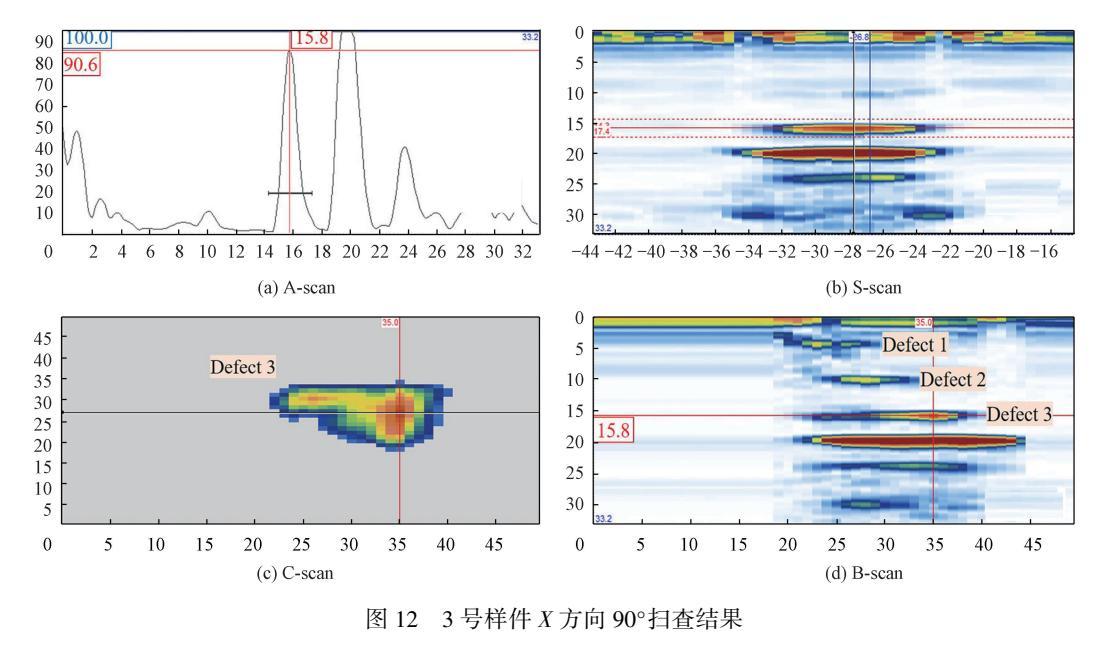
测到缺陷,而3号样件,从Y、Z方向进行检测时皆未发现缺陷,但是从X方向检测到3处缺陷,与常规探头的检测结果相同。使用拉伸编码器记录检测位置对缺陷进行扫查成像,检测结果如图12所示,C扫描图像显示的为最大一处缺陷,从C扫描图像中可以直接反映缺陷的真实形貌及边界尺寸,B扫描视图可以从X-Z平面方向反映3处缺陷的深度及相对位置。并且此次扫描的数据记录了3处缺陷的全部信息,提取3处缺陷的深度及最大反射波幅值如表2所示。

Fig. 12 90 degree scanning result of sample 3 from X direction

根据以上超声检测结果可知,3个试验样件 中除了3号样件含有3处缺陷外不含大于 φ0.5 mm 平底孔当量的缺陷,该类缺陷面积较 大,形状不规则,具有明显的方向性,为平面状缺 陷。另外从表2中的深度信息可知,缺陷1与缺 陷2的深度距离为5.6 mm,缺陷2与缺陷3的深 度距离为5.8 mm,而3号样件的扫描间距为 3 mm,扫描间距偏大,考虑到超声定位误差、测量 误差以及道间熔融结合后的尺寸偏差,可以认为 缺陷间的距离约为2倍扫描间距,故判定该类缺 陷是由于扫描间距过大导致道间搭接不足形成 的道间熔合不良缺陷。根据以上分析可知,本次 3号样件中的3处未熔合缺陷为形状不规则的平 面状缺陷,具有明显的方向性,超声检测从 *X* 方 向能检测到该类缺陷,而从 *Y* 方向或 *Z* 方向无法 检测到该类缺陷。

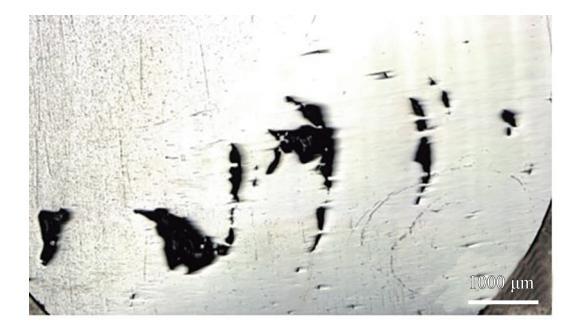
用电火花线切割机床将缺陷 3 沿着 YZ 面切 开,对切割面进行打磨抛光,在蔡司 Vert A1 显微 镜下观察,如图 13 所示为缺陷 3 的部分形貌,说 明超声检测到的缺陷并非一整块平面缺陷,而是 多处较小的熔合不良缺陷出现在道与道之间组 成的形状不规则的当量平面缺陷。另外从图 13 中的超声检测 C 扫描结果可知缺陷 3 的尺寸远 大于 φ 2 mm 平底孔的尺寸,但 A 扫描中的最大 反射波幅仅为 90.6%(φ 2 mm 平底孔的最大反 射波幅为 80%),也可说明缺陷 3 并非一整块平 面缺陷。

图 13 缺陷 3 部分形貌(Y-Z 平面) Fig. 13 Partial morphology of defect 3 (in Y-Z plane)
