# 表面工程应用实例

## [例 53] 电弧喷涂在煤矿液压支架立柱修复中的应用

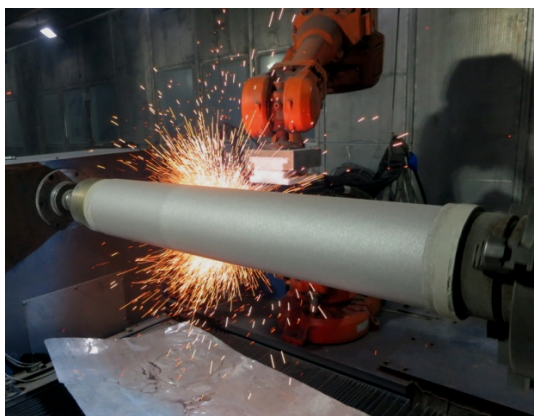
图 1 喷涂中的液压支架立柱

基于自动化电弧喷涂系统等核心设备，配套其它辅助设施，可有效修复损伤的液压支架立柱。经过表面退镀、预处理、热喷涂、封孔和磨削抛光等工序，可有效恢复液压支架立柱的外圆尺寸。涂层孔隙率低于 3%，结合强度大于 45 MPa，显微硬度 700~900 HV，耐中性盐雾腐蚀性能优异。同现有的激光熔覆与超音速火焰喷涂技术相比，性价比较为突出；该技术可作为重要的镀铬替代技术，可在煤矿机械、工程机械、冶金等行业推广应用。

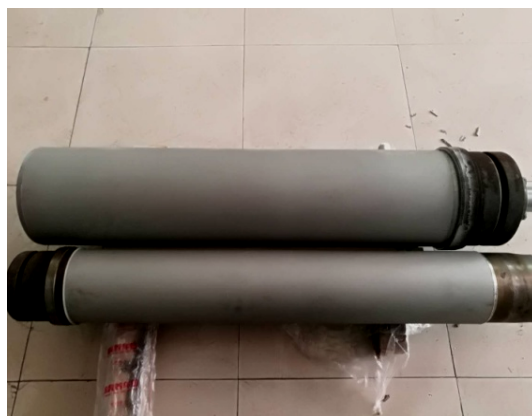
图 2 喷涂后的液压支架立柱

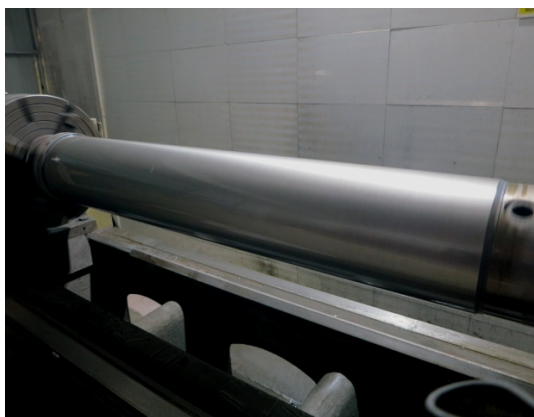
图 3 涂层磨削中的液压支架立柱

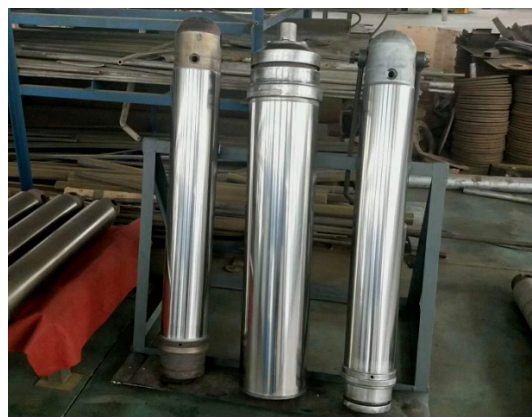
图 4 磨削后的液压支架立柱
